## LECCIONES APRENDIDAS DE LOS GRANDES TERREMOTOS DE JAPÓN Y PERÚ

## El gran Terremoto de Pisco de 2007

Dr. Ing. Carlos ZAVALA

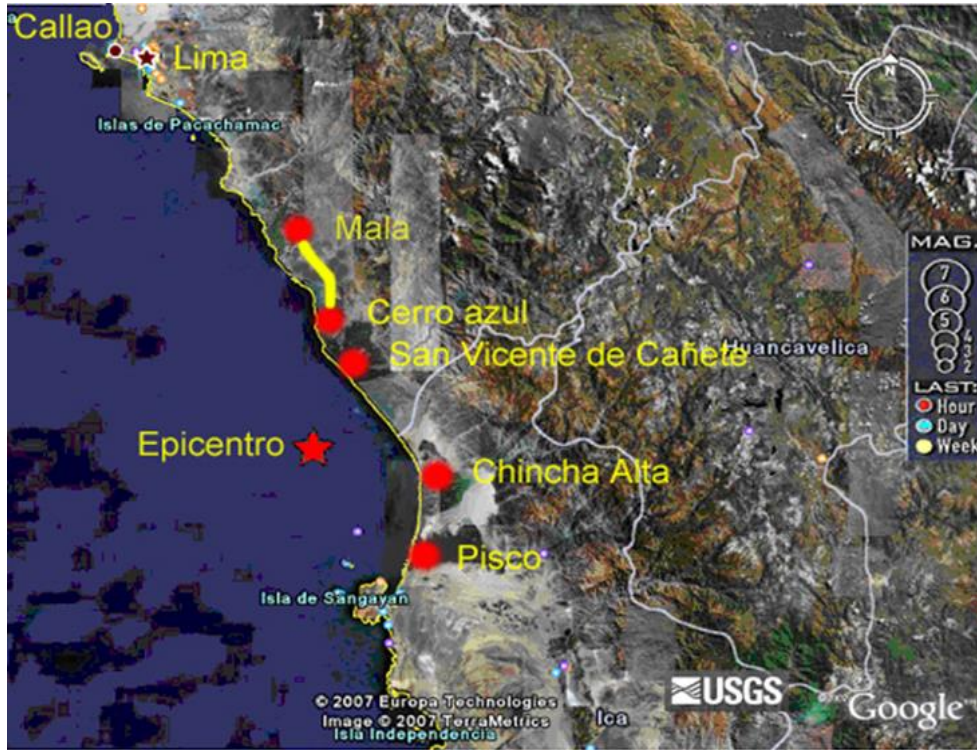
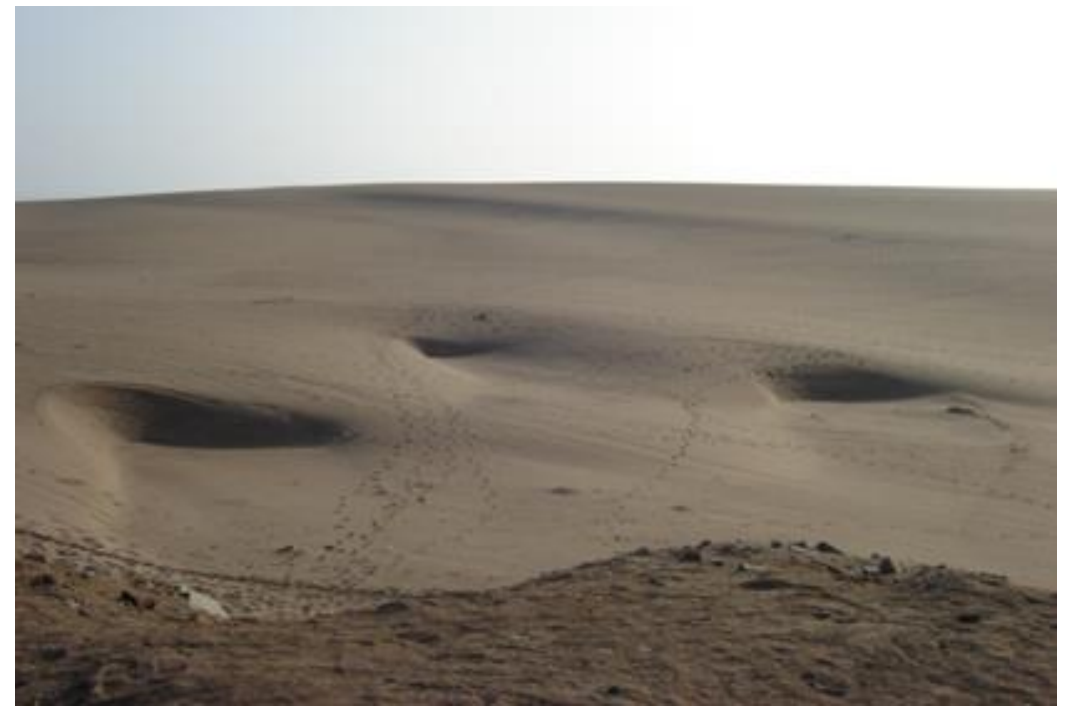
## ENTRE MALA – CERRO AZUL (licuación)

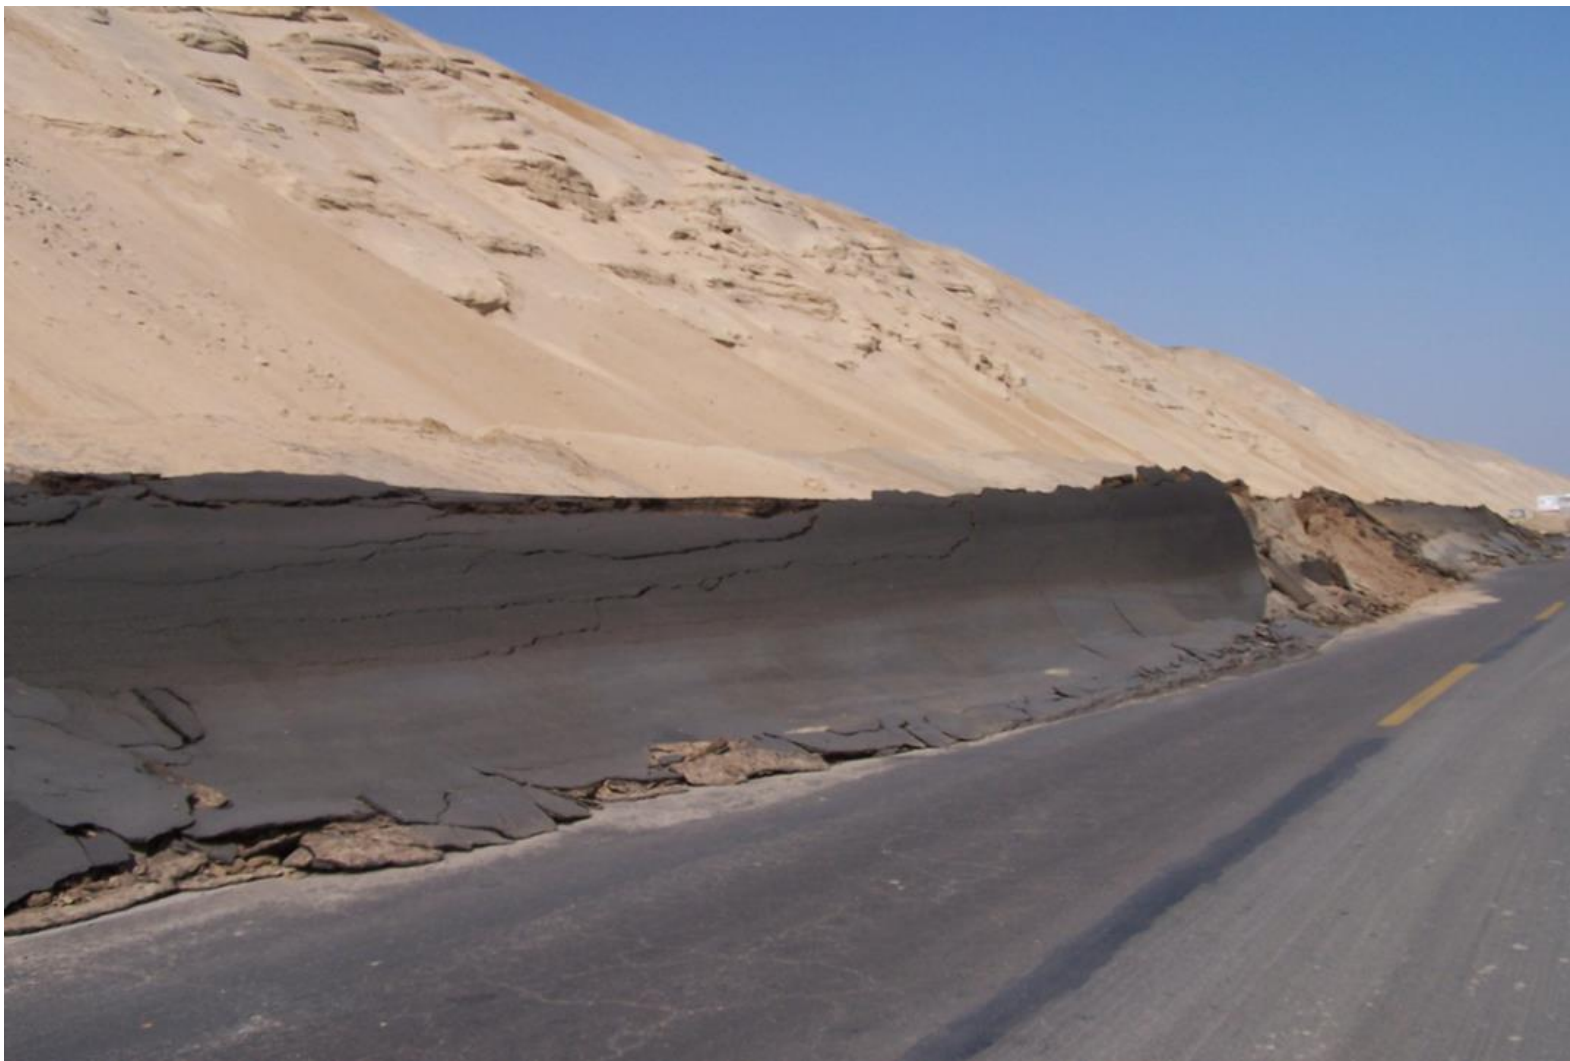
**DESPLAZAMIENTO LATERAL POR  
LICUACIÓN EN CANCHAMANÁ,  
TAMBO DE MORA (Geer, 2007)**

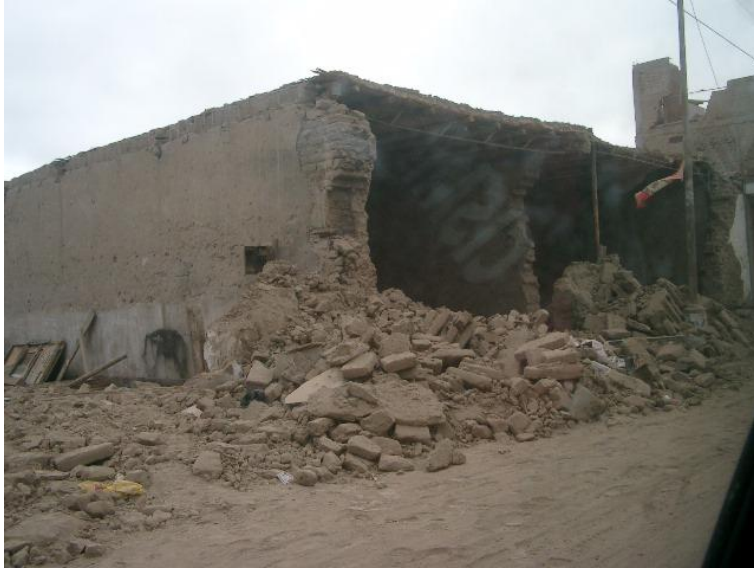
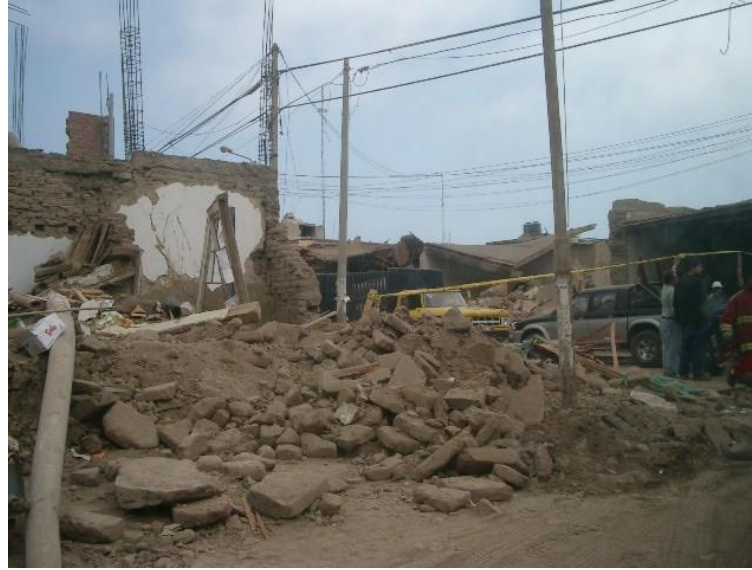
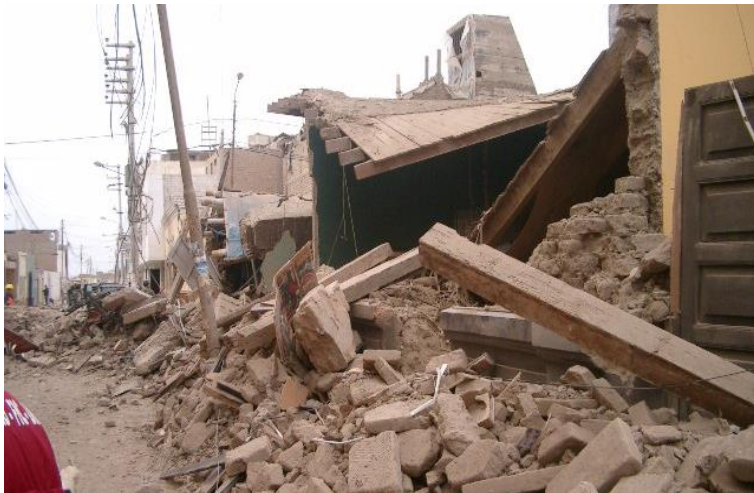
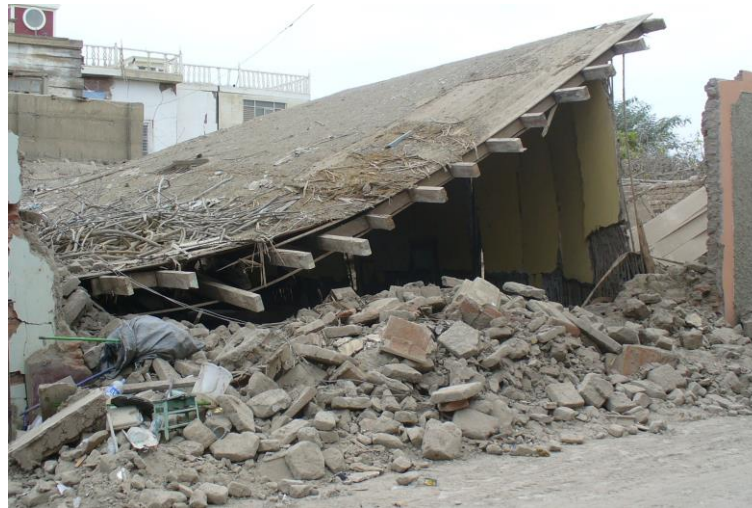
# DAÑO ADOBE - PISCO

Falta de Viga  
Collar

Falta de  
Confinamiento

Antigüedad

Cero  
Mantenimiento

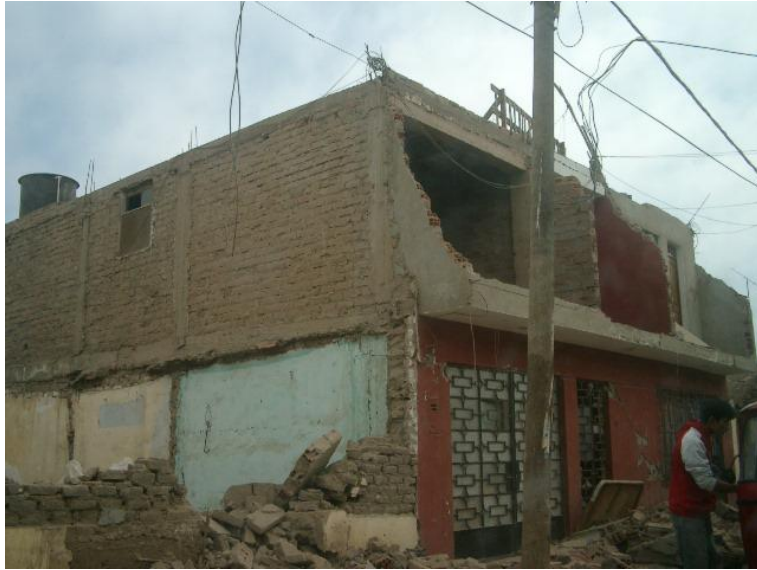
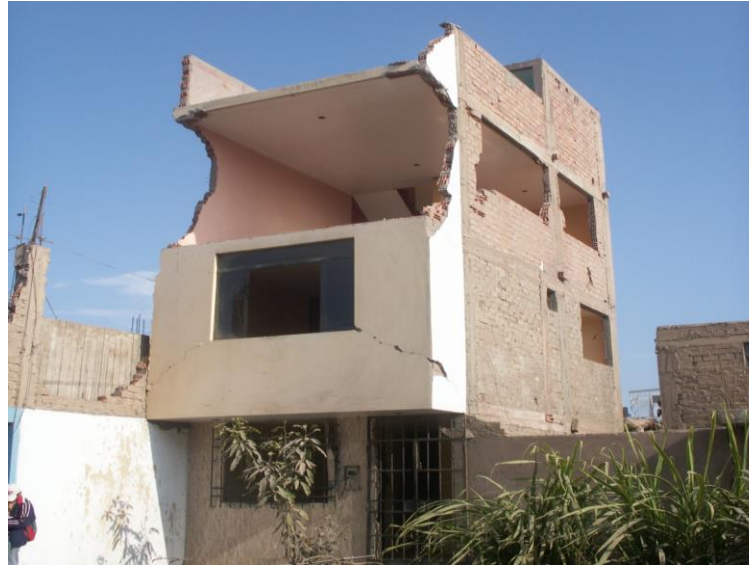
# DAÑO ALBAÑILERÍA - PISCO

Falta de  
Columnetas  
en parapetos

Falta de  
confinamiento  
horizontal

Falta de  
separación de  
alféizer

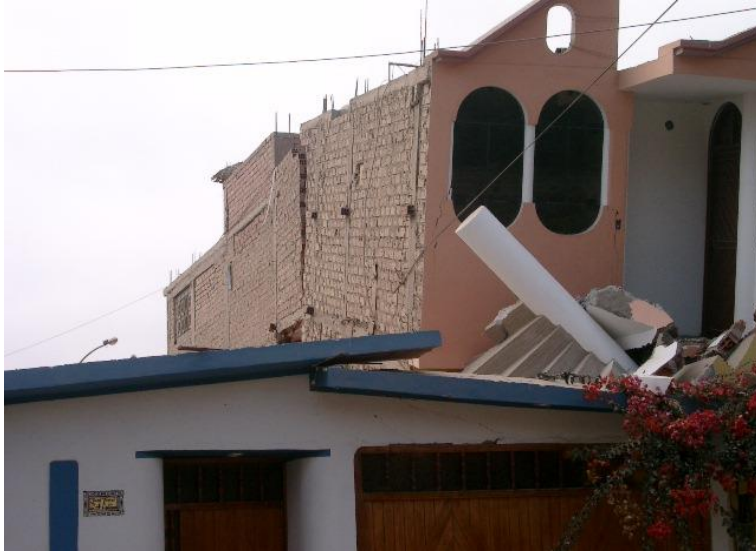
# DAÑO ALBAÑILERÍA - PISCO

Falta de  
confinamiento  
horizontal  
Y vertical

Irregularidad  
de rigidez

Pisos blandos

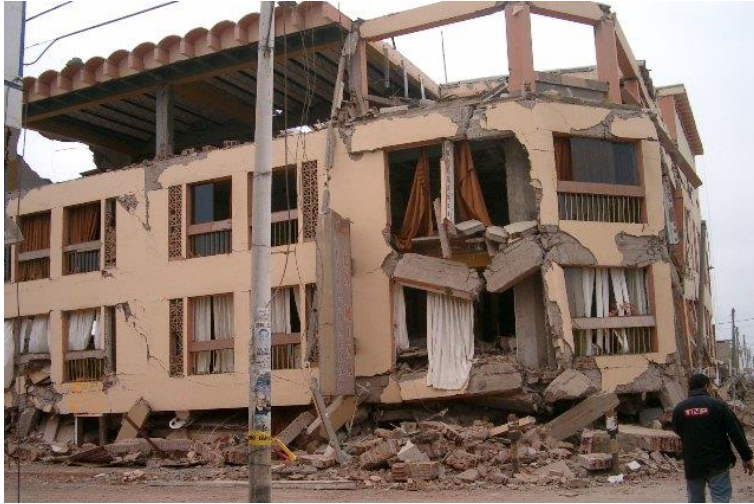
# DAÑO CONCRETO - PISCO

Ausencia de  
Revisión y  
supervisión

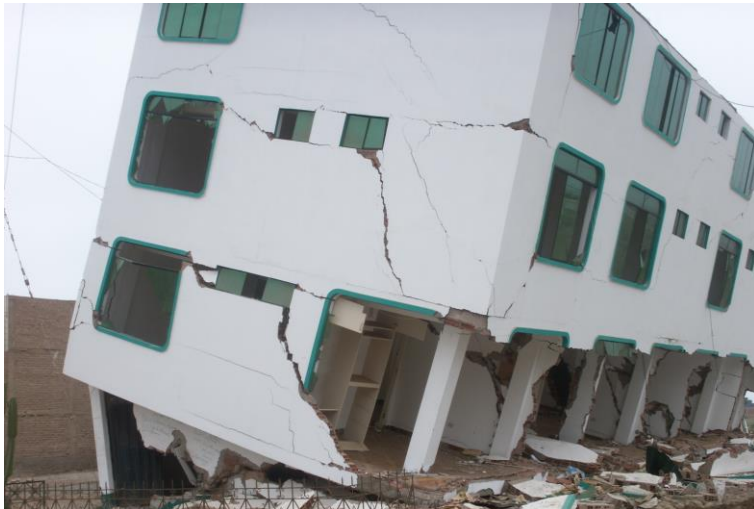
Daño por falta  
de refuerzo  
por corte

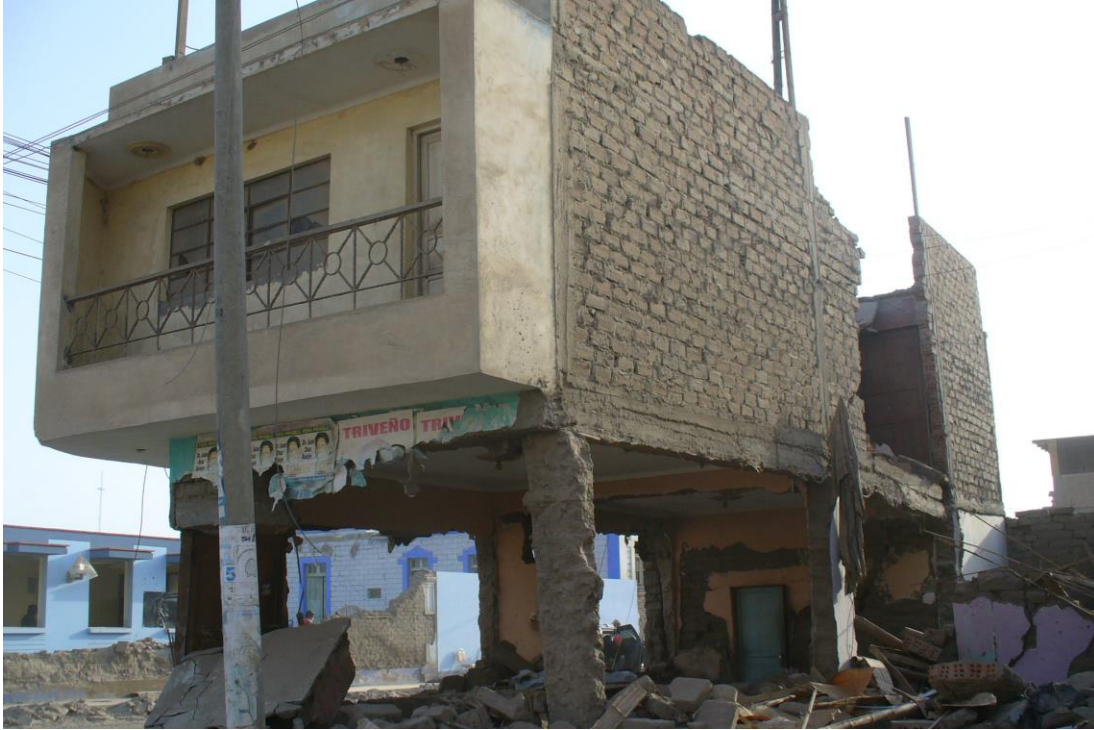
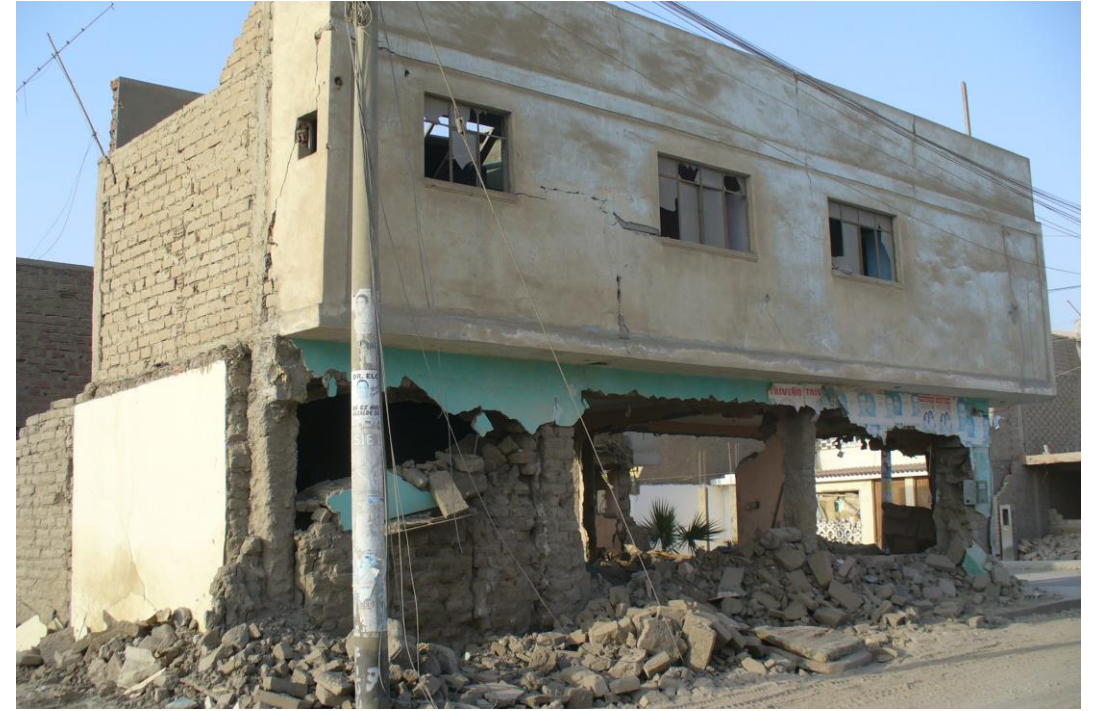
# ESTRUCTURAS HÍBRIDAS ADOBE + ALBAÑILERÍA - PISCO

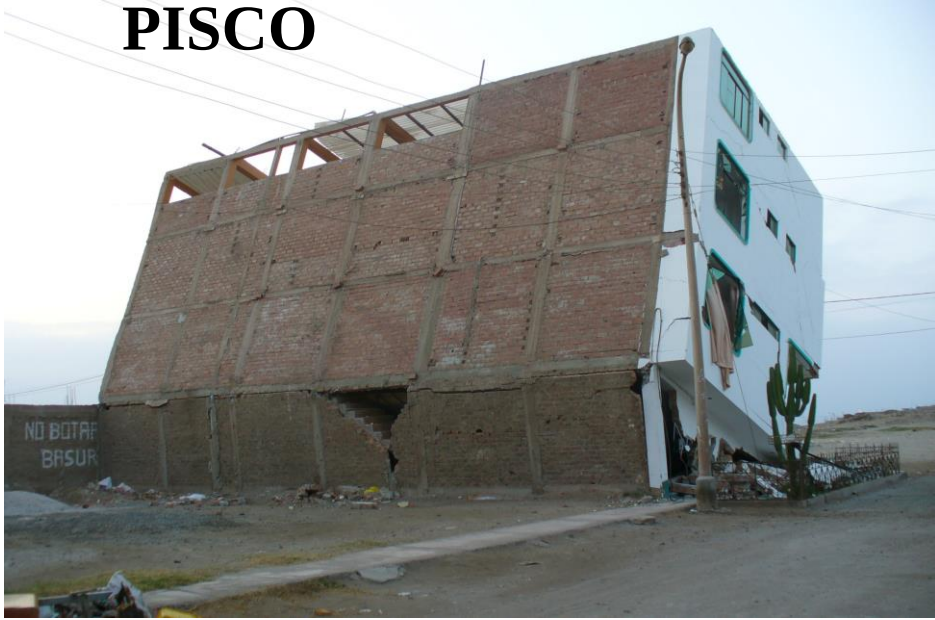
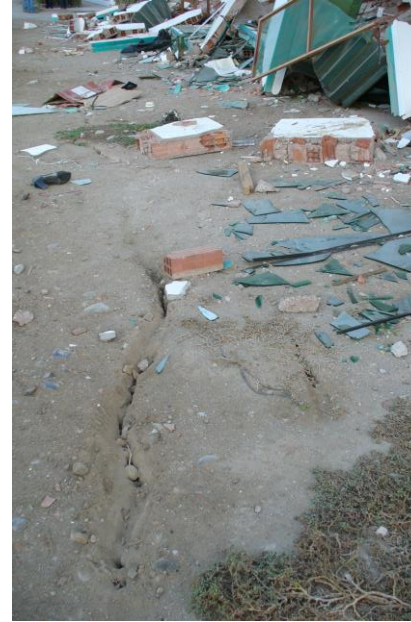
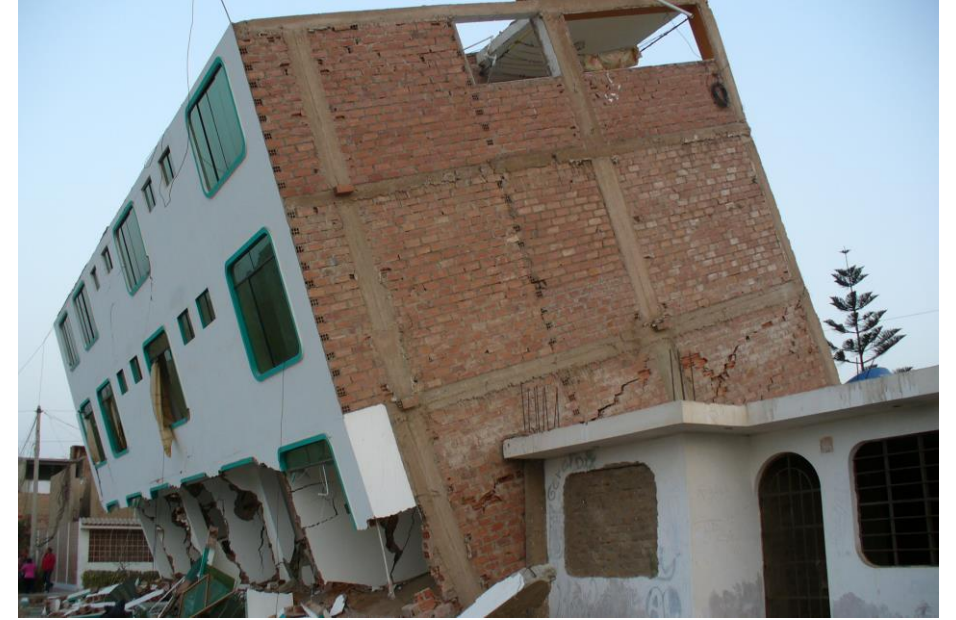
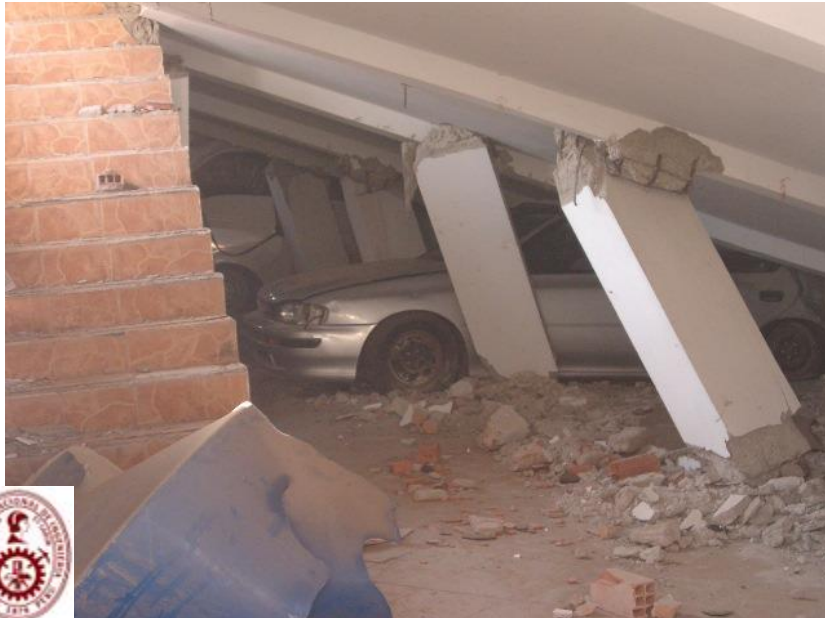
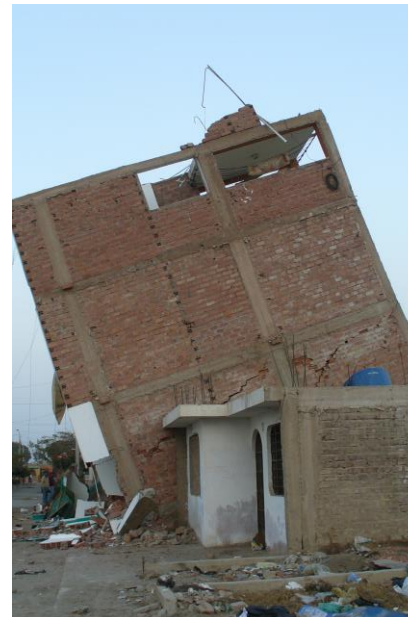
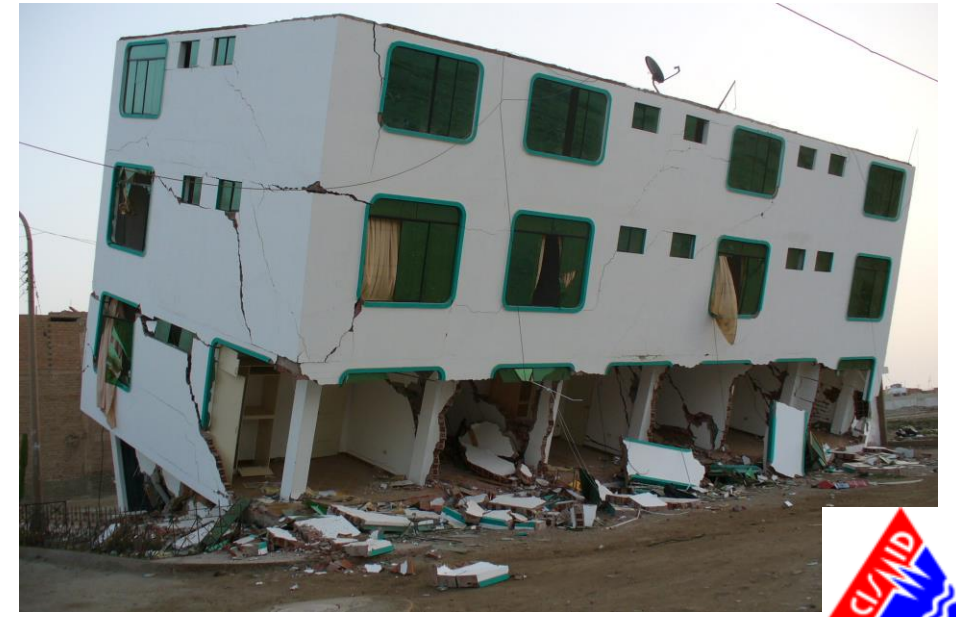
# ESTRUCTURA CON FALTA DE RIGIDEZ EN UNA DIRECCIÓN - PISCO

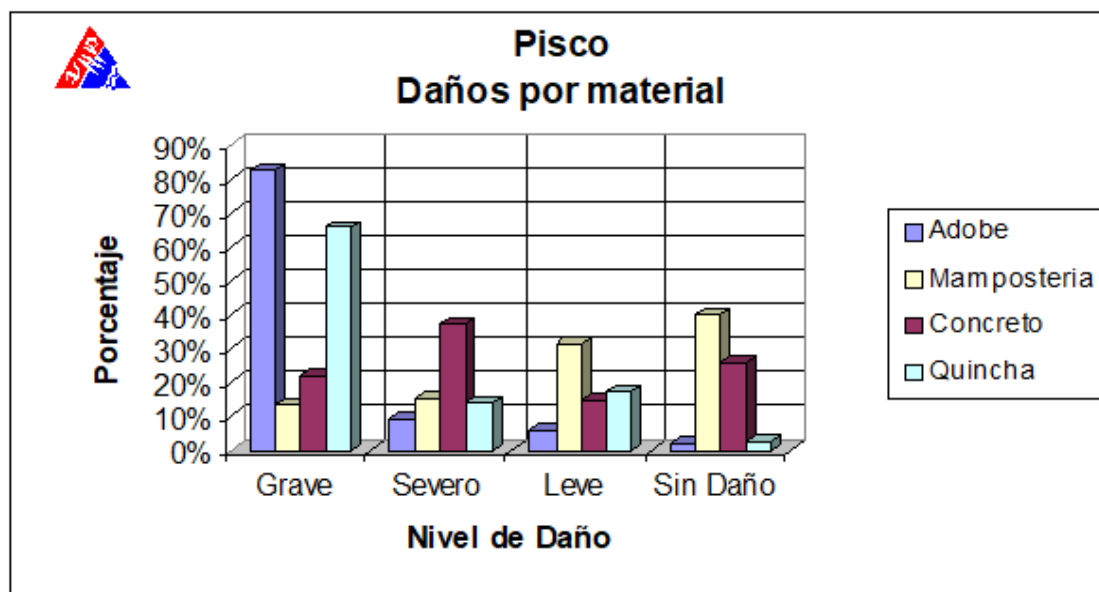
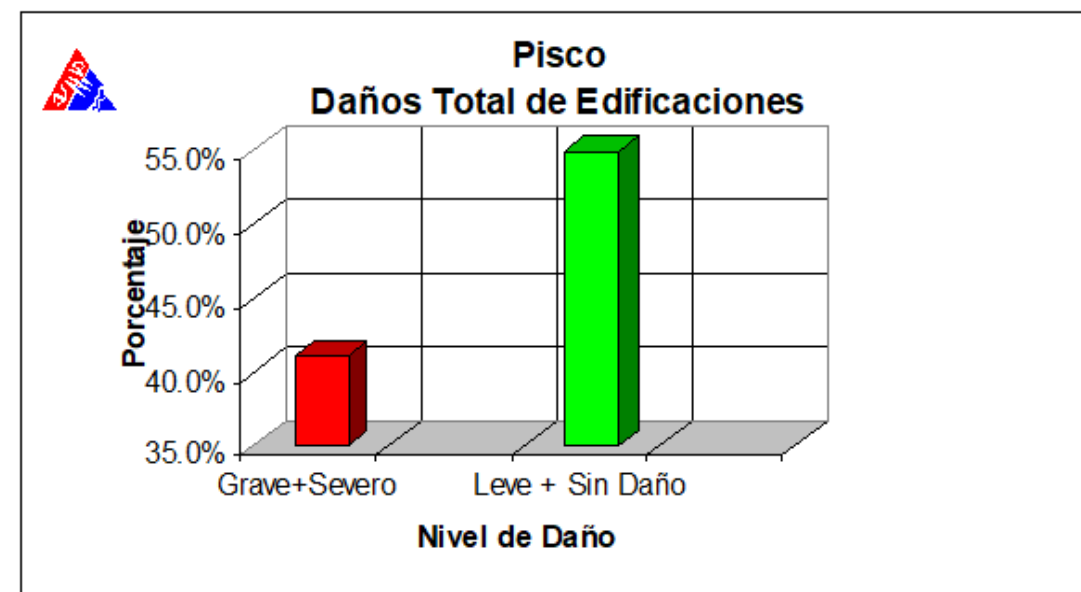
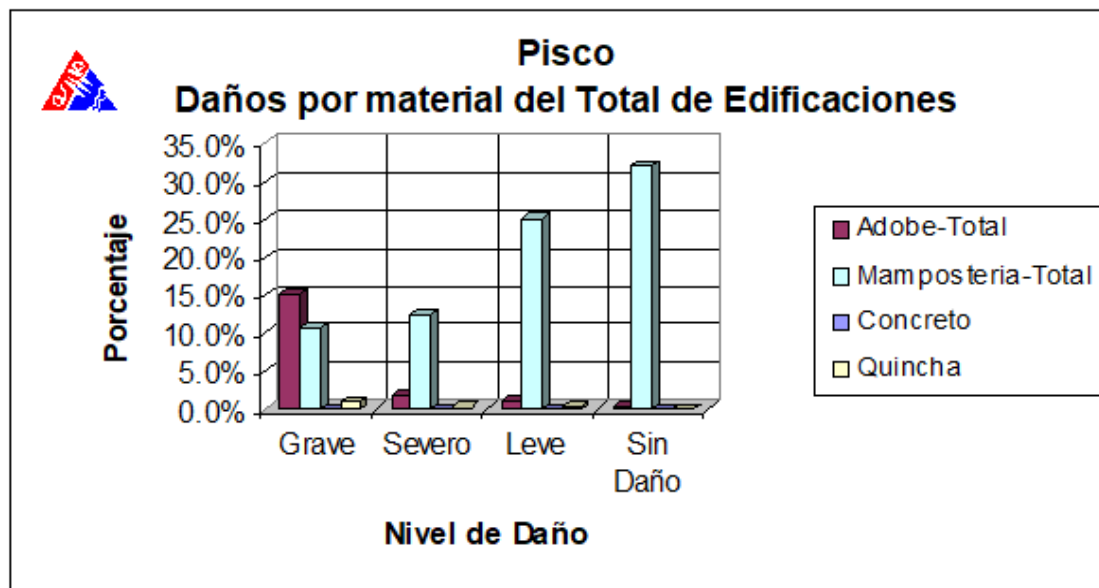
# DAÑOS EN VIVIENDAS EN PISCO

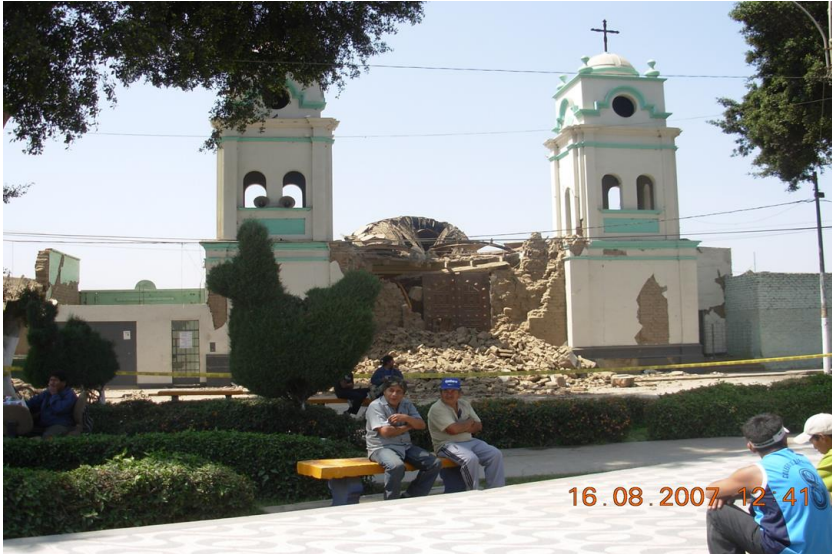
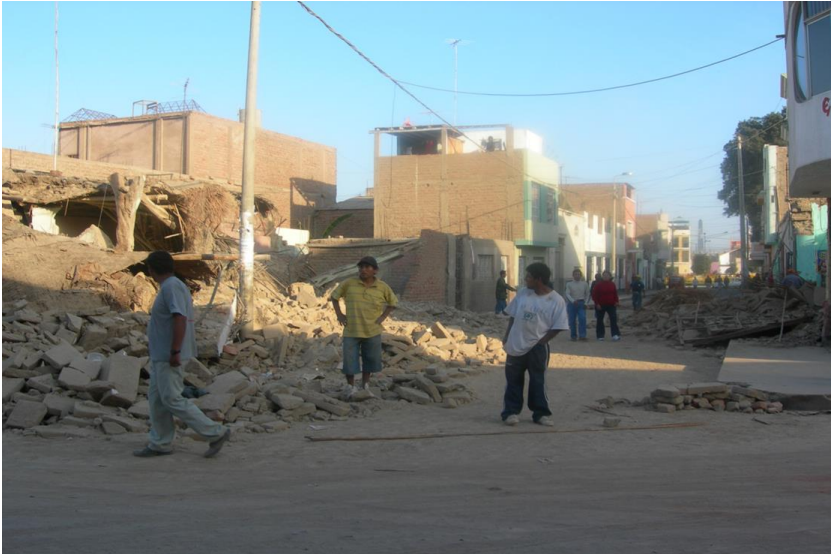
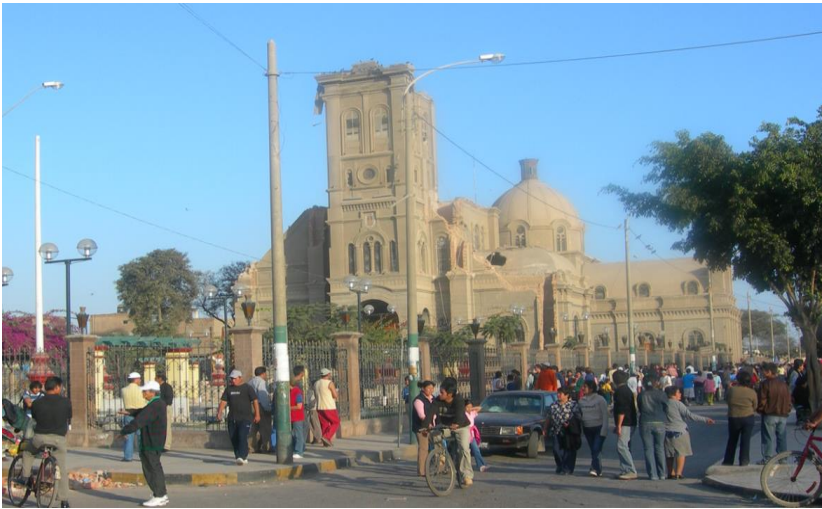
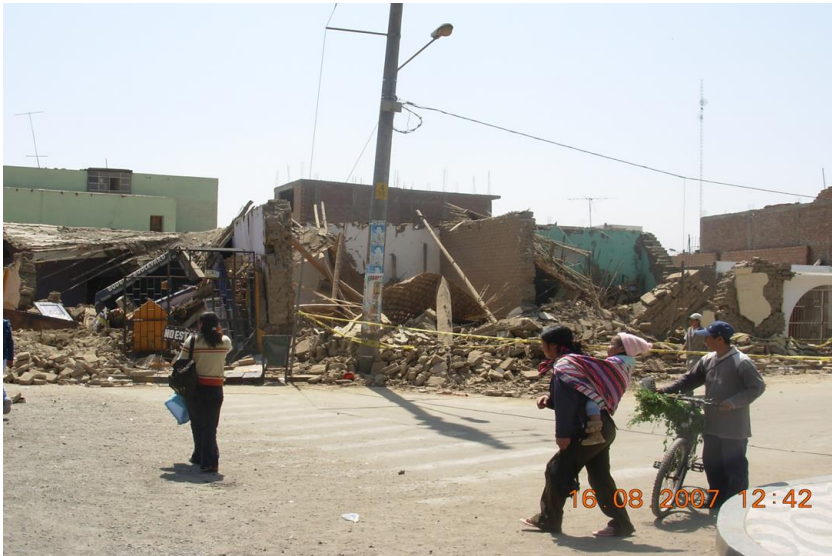
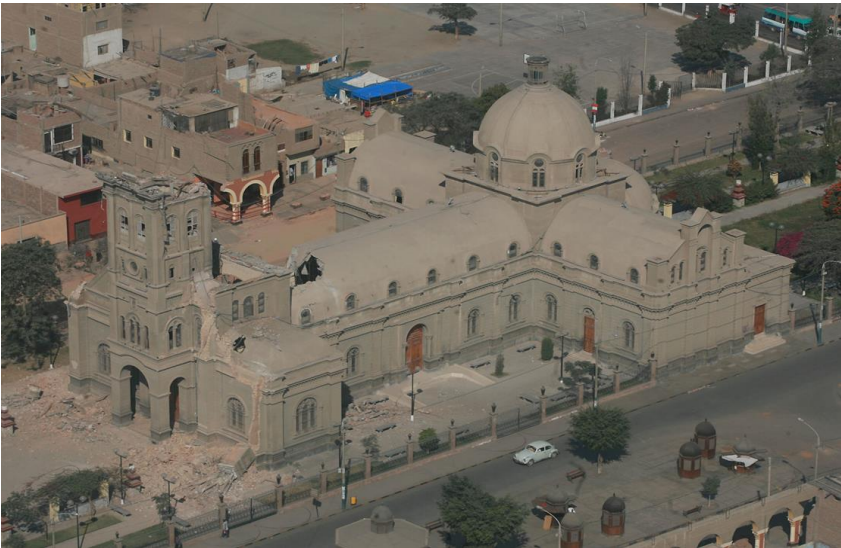
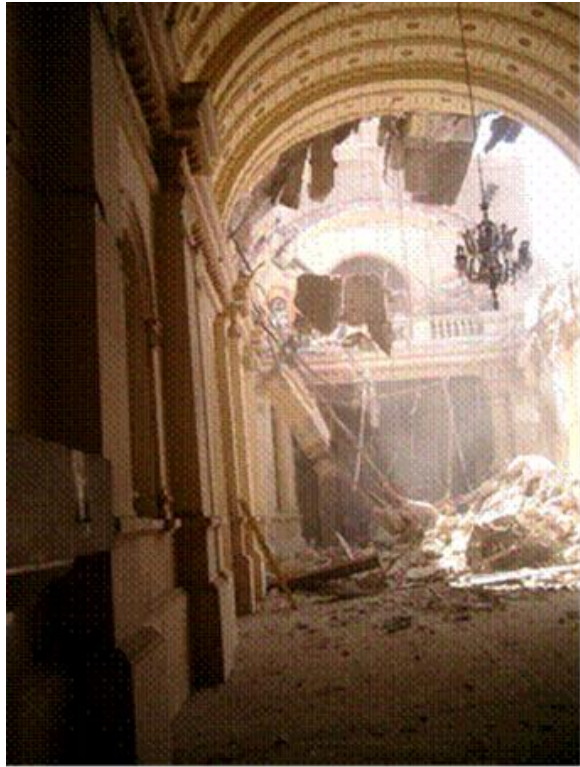
ICA (Daños en Iglesias Monumentales)
