**ESTUDIO DE LA VULNERABILIDAD SÍSMICA  
DEL DISTRITO DEL RIMAC.  
ANÁLISIS DEL PROBLEMA Y MEDIDAS DE  
MITIGACIÓN.**

**Ing. Luis Samaniego Polanco  
Investigador del CISMID**

**UNIVERSIDAD NACIONAL DE INGENIERIA  
FACULTAD DE INGENIERIA CIVIL  
CENTRO PERUANO JAPONÉS DE INVESTIGACIONES  
SÍSMICAS Y MITIGACIÓN DE DESASTRES – CISMID**

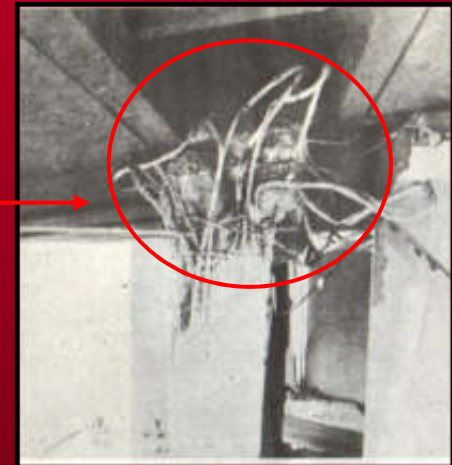
Edificaciones con  
daños severos en  
las columnas

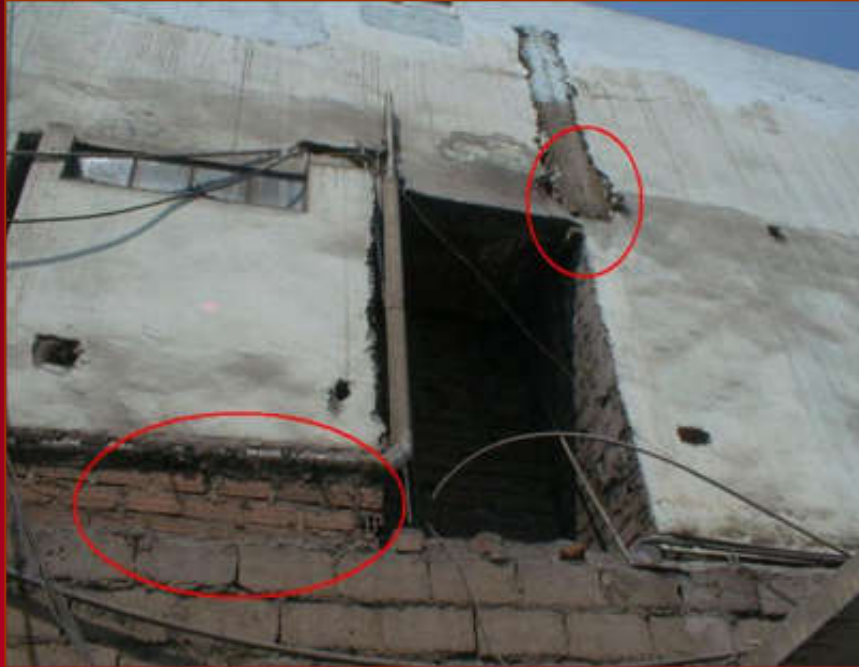
A la izquierda: Podemos observar en un muro colindante al centro de salud, la utilización de diferentes materiales constructivos sin confinamiento y el adosamiento de una columna.

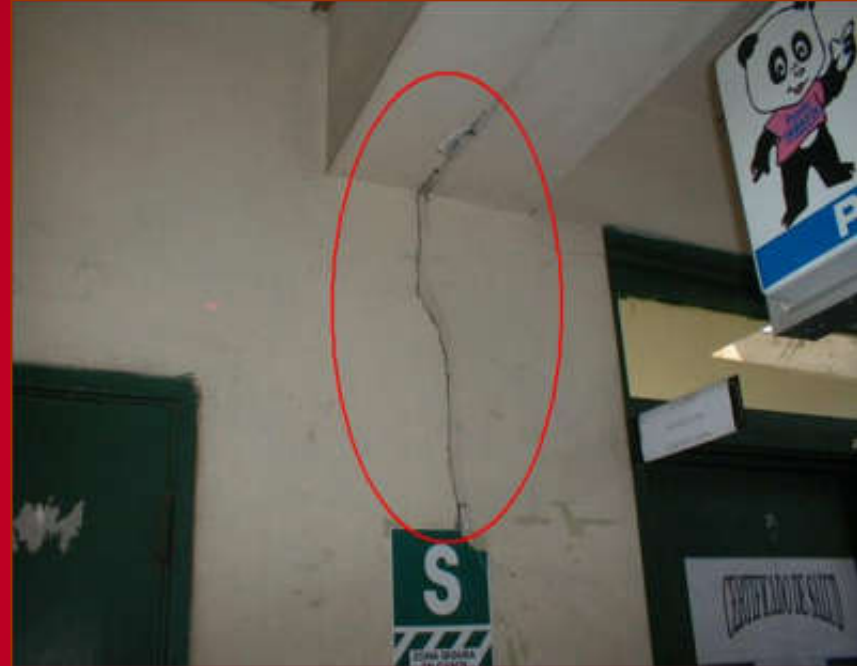
A la derecha: fisura en muro y viga. Condiciones inapropiadas para que funcione como zona de seguridad ante sismos.

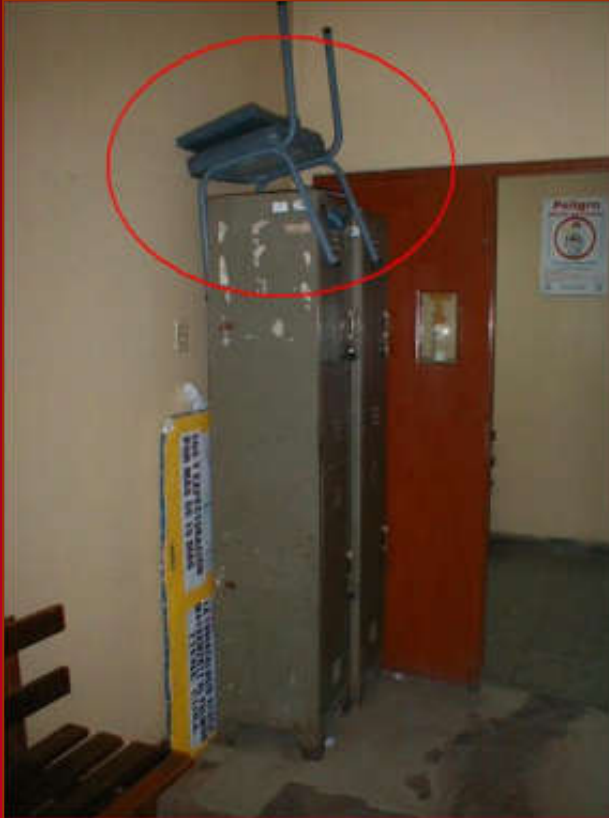
A la izquierda: Se puede observar el grave peligro en un pasadizo.

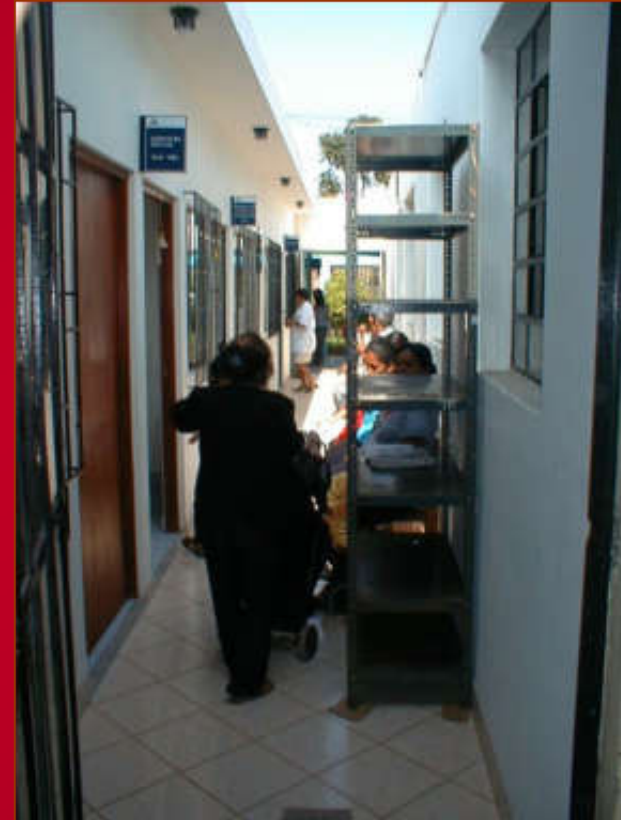
A la derecha: Se presentan vías de evacuación obstruidas y muy inseguras en caso de la ocurrencia de sismos.

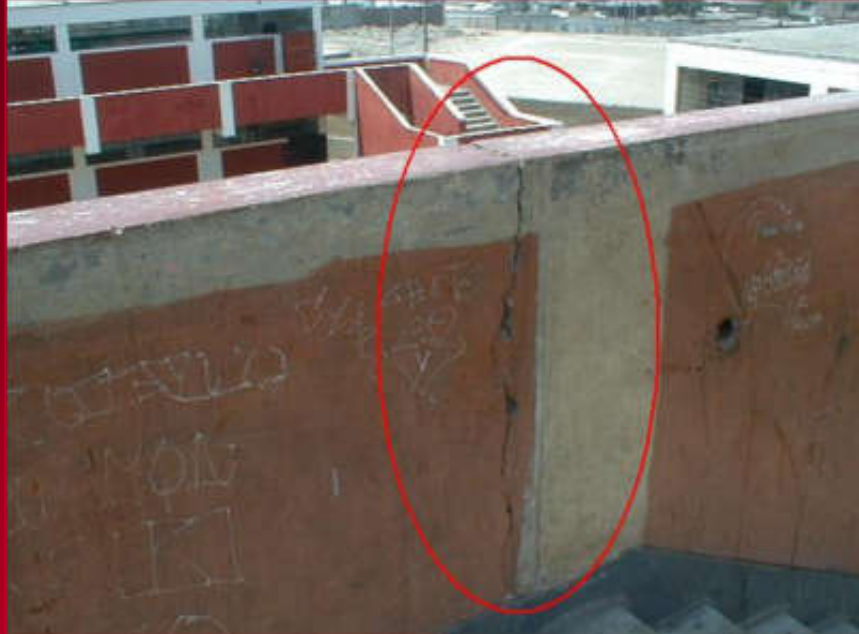
A la izquierda: Se puede observar una fisura en el parapeto de un pabellón del colegio..

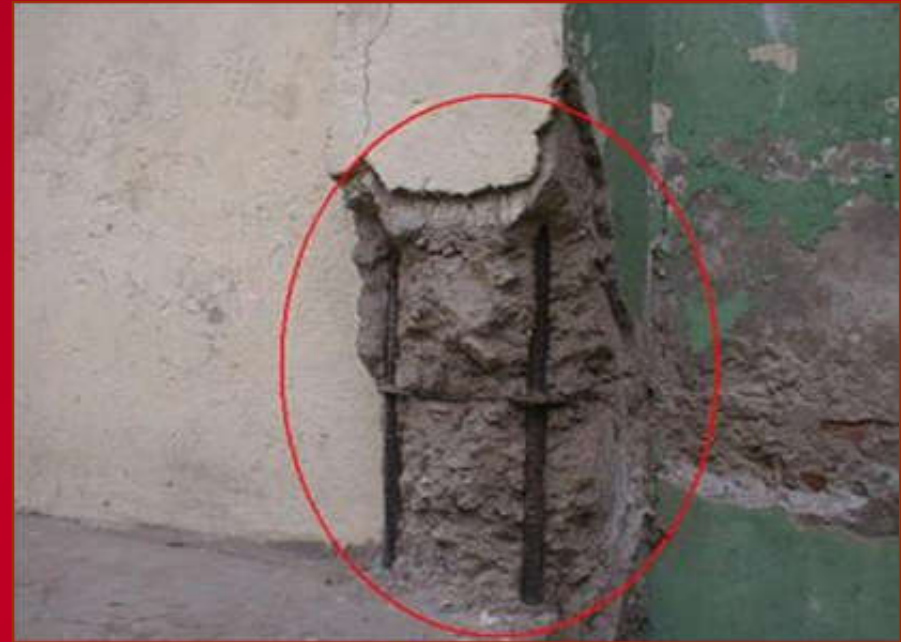
A la derecha: Se puede observar el muy mal estado de la columna en la base del tanque elevado del colegio, el cual se debería demoler para mayor seguridad de la población estudiantil.

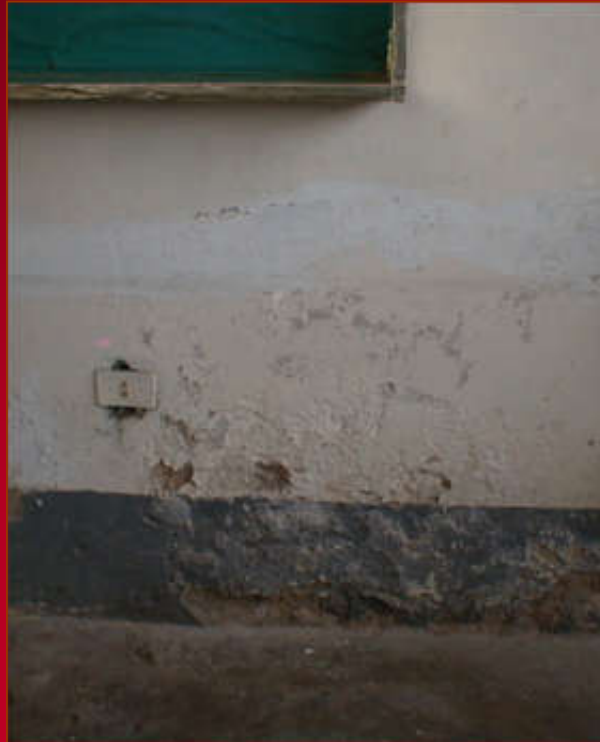
A la izquierda: Muy mal estado de un muro del colegio por problemas de humedad generado por filtraciones.

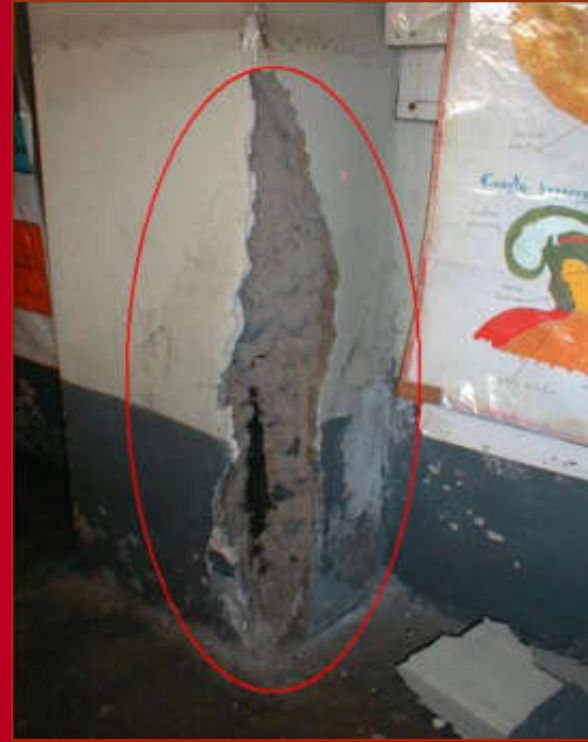
A la derecha: El laboratorio del colegio, presenta serios problemas de humedad en la base de las columnas. Además, presenta serios problemas de corrosión del acero.

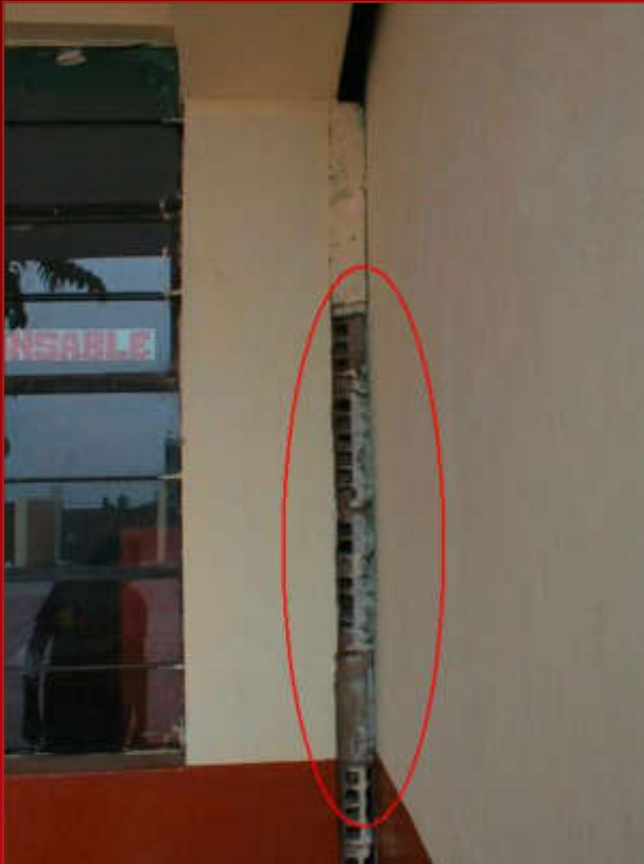
A la izquierda: Se presentan problemas en las juntas, pues las zonas que tenían tecknopor han sido rellenas con unidades de albañilería.

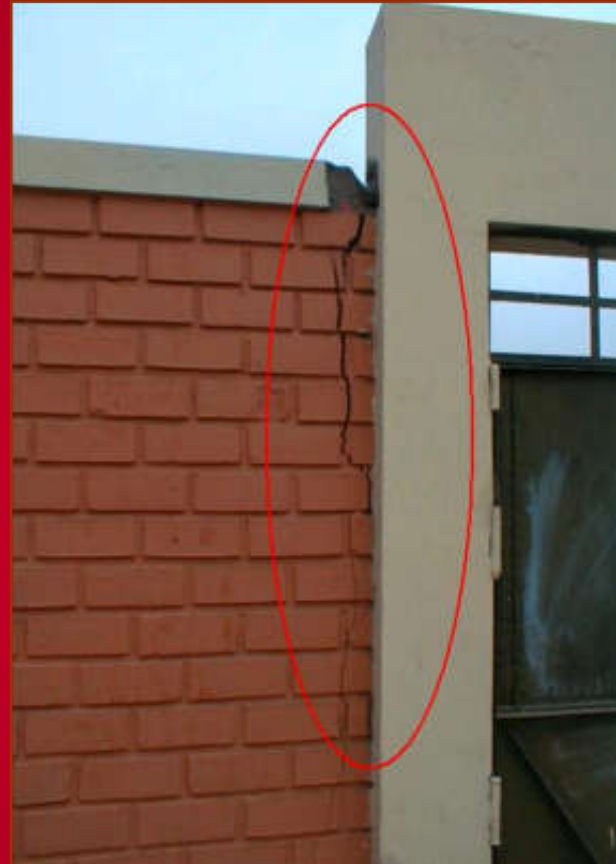
A la derecha: Podemos notar un agrietamiento en el muro, por falta de confinamiento o aislamiento por junta.

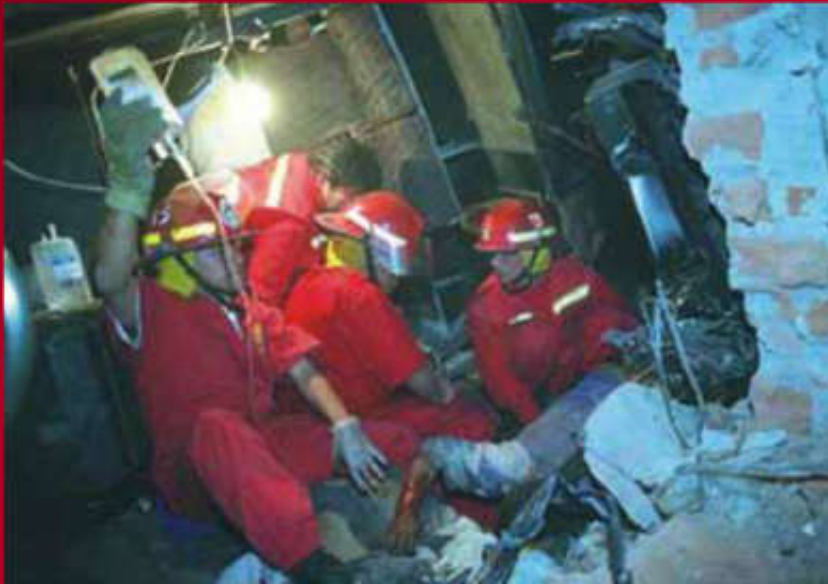
La Compañía de Bomberos Voluntarios Rimac No. 21 se ubica en una zona con serios problemas de tugurización y hacinamiento pudiendo quedar inoperativo.

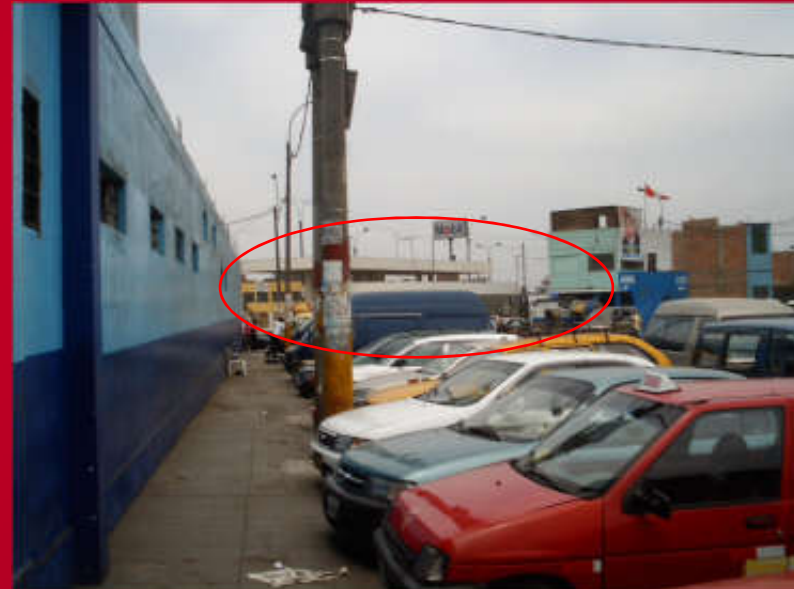
CENTRO DE SALUD CAQUETA ,  
GRIFO A MENOS DE 50 METROS.
