UNIVERSIDAD NACIONAL DE INGENIERÍA
FACULTAD DE INGENIERÍA CIVIL

ASPECTOS GEOTÉCNICOS DEL SISMO DE PISCO - ICA 15 AGOSTO 2007

Dr. Ing. Jorge E. Alva Hurtado

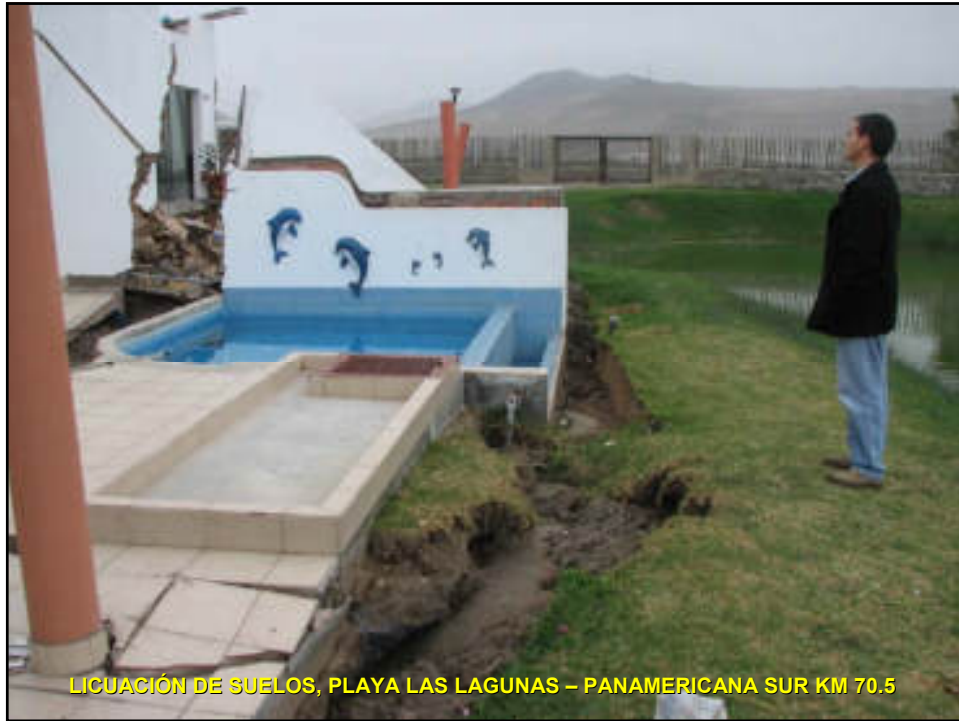
LICUACIÓN DE SUELOS, PLAYA LAS LAGUNAS – PANAMERICANA SUR KM 70.5

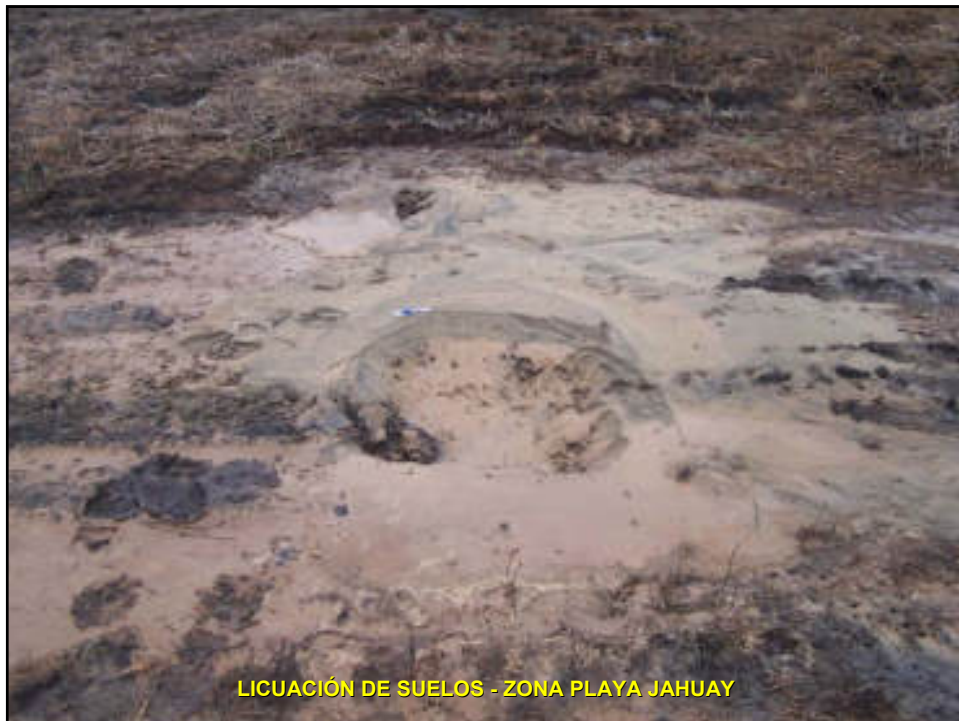
LICUACIÓN DE SUELOS - ZONA PLAYA JAHUAY

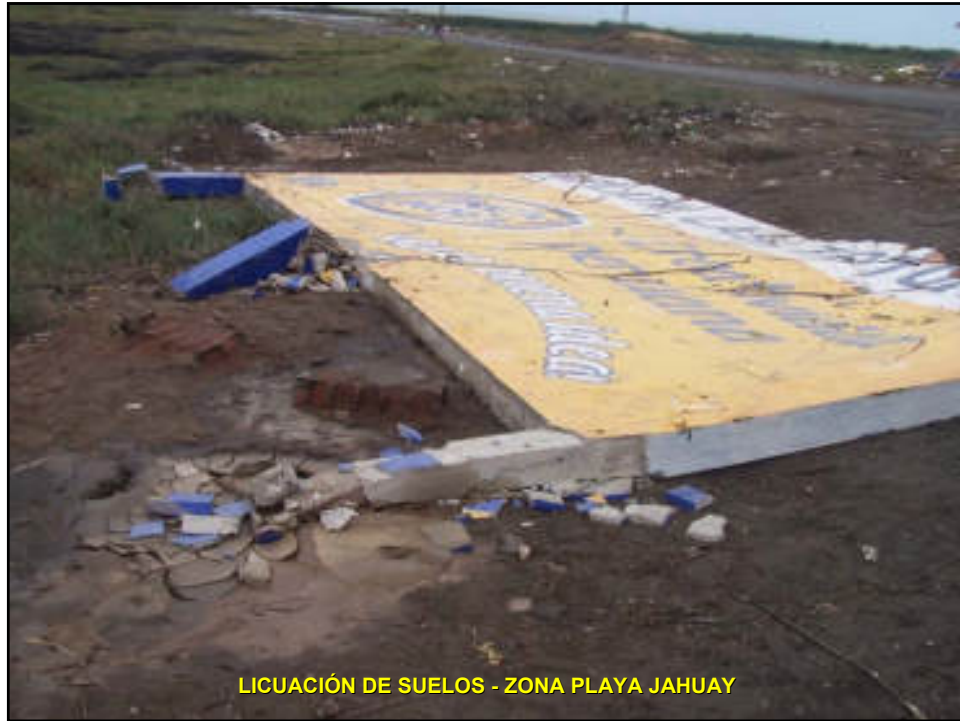
LICUACIÓN DE SUELOS - ZONA PLAYA JAHUAY

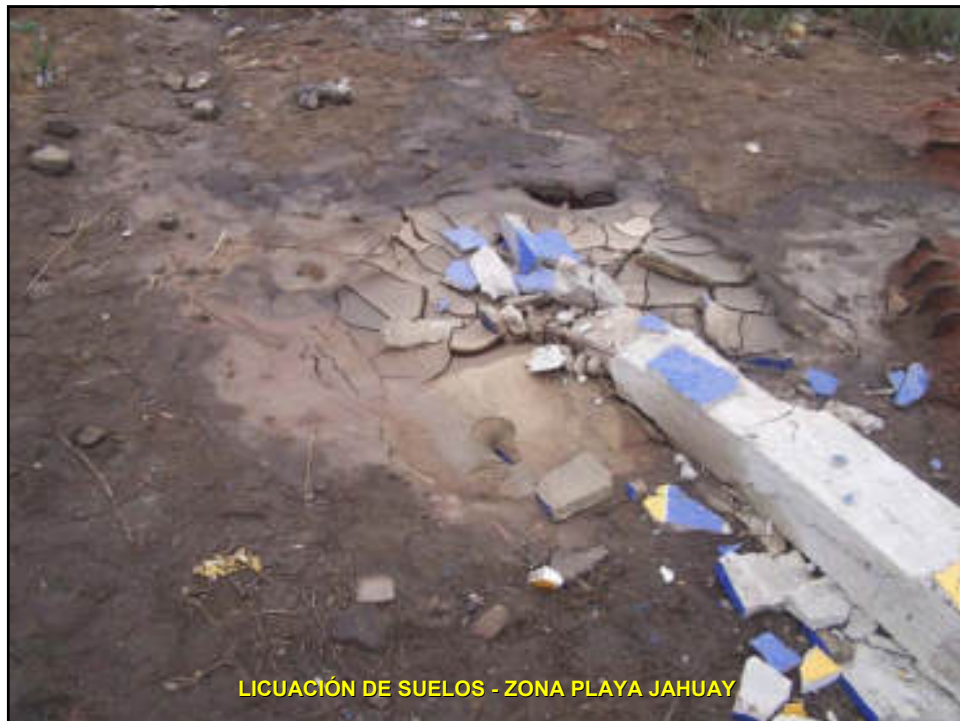
LICUACIÓN DE SUELOS - ZONA PLAYA JAHUAY

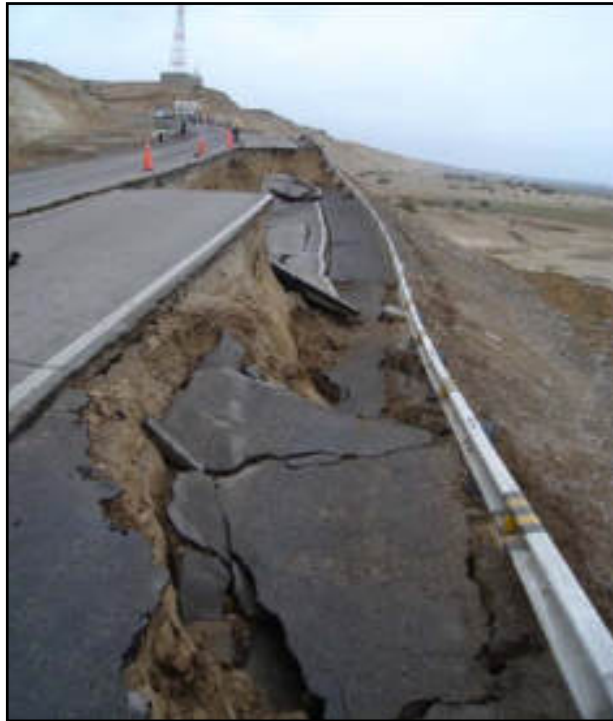
KM 191

**DAÑOS EN CARRETERA
PANAMERICANA SUR**

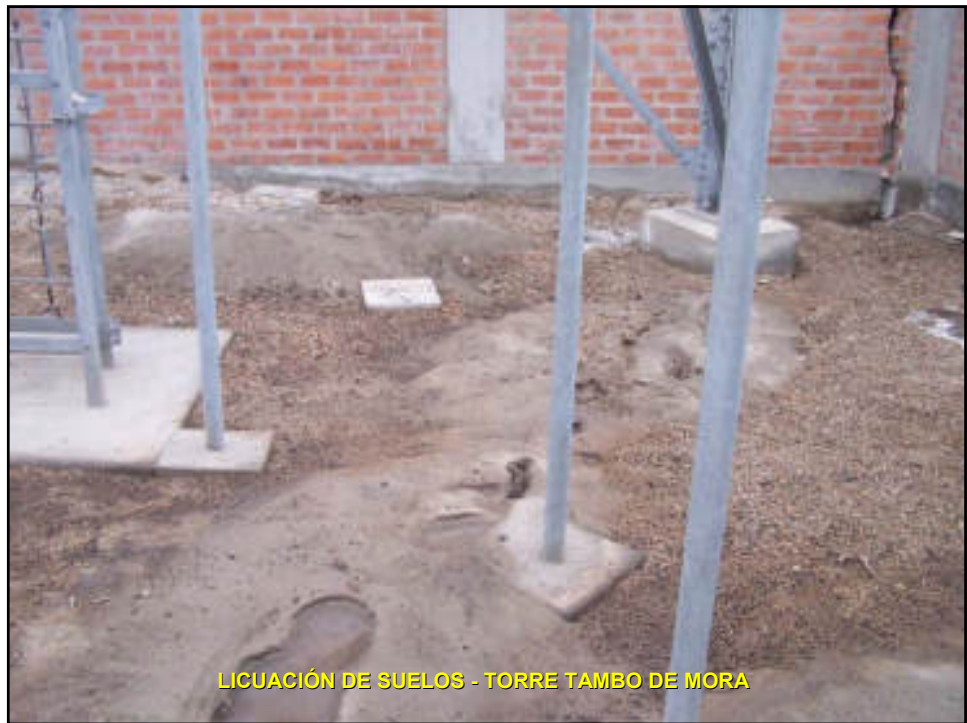
LICUACIÓN DE SUELOS - TORRE TAMBO DE MORA

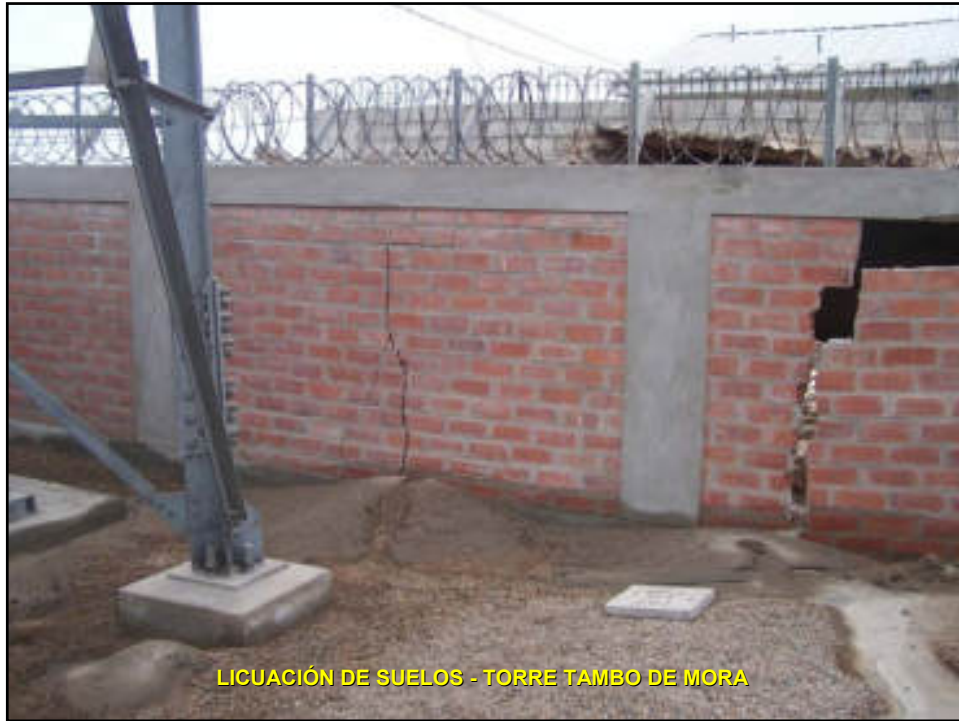
LICUACIÓN DE SUELOS - TORRE TAMBO DE MORA

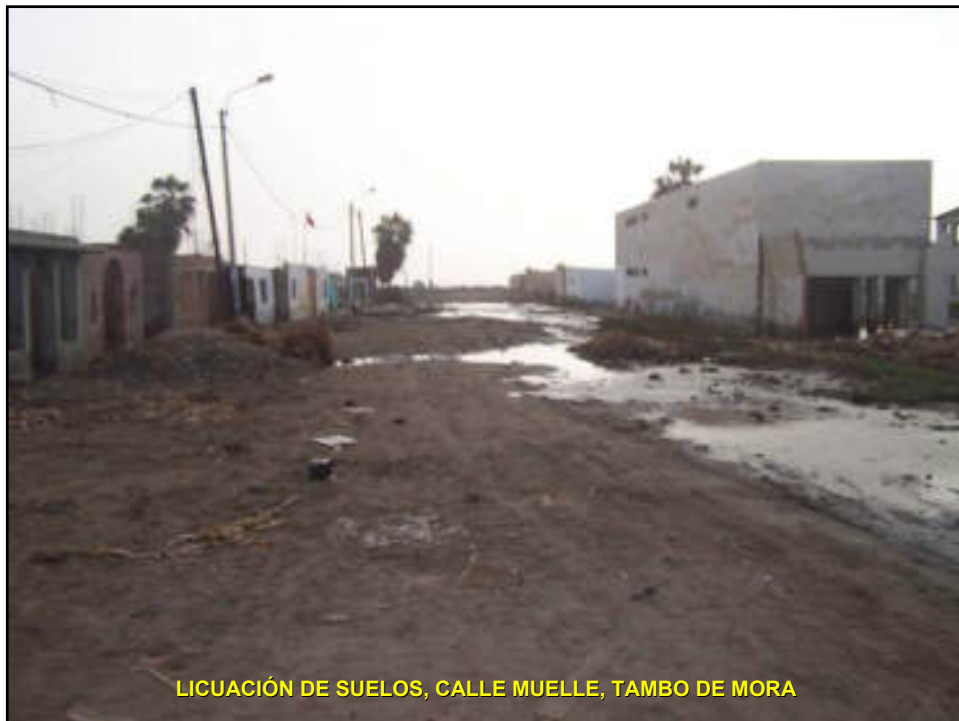
LICUACIÓN DE SUELOS, CALLE MUELLE, TAMBO DE MORA

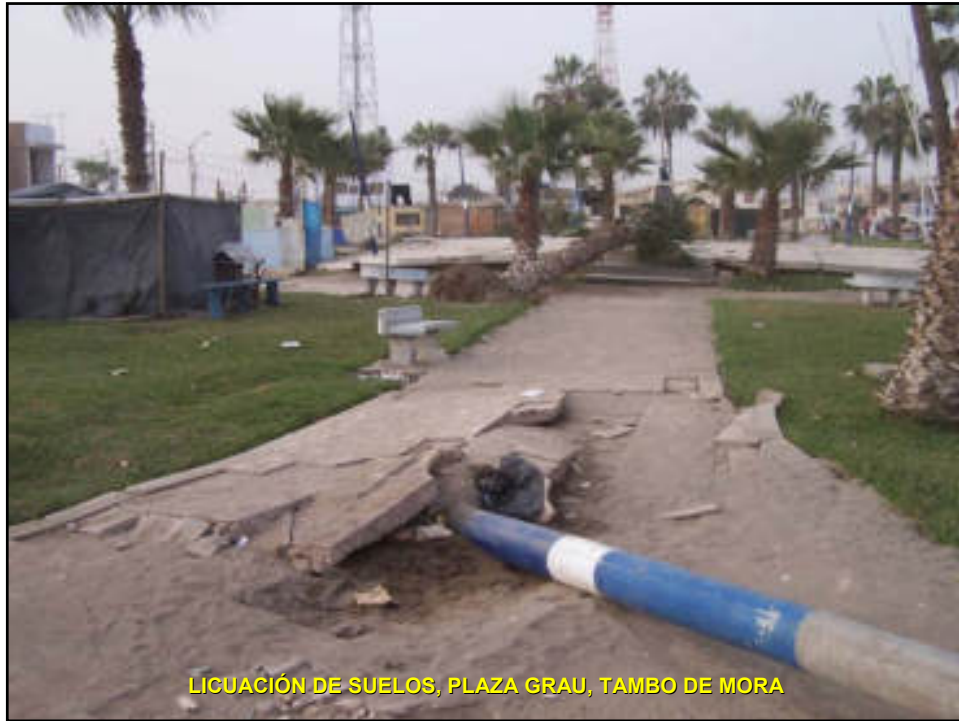
LICUACIÓN DE SUELOS, PLAZA GRAU, TAMBO DE MORA

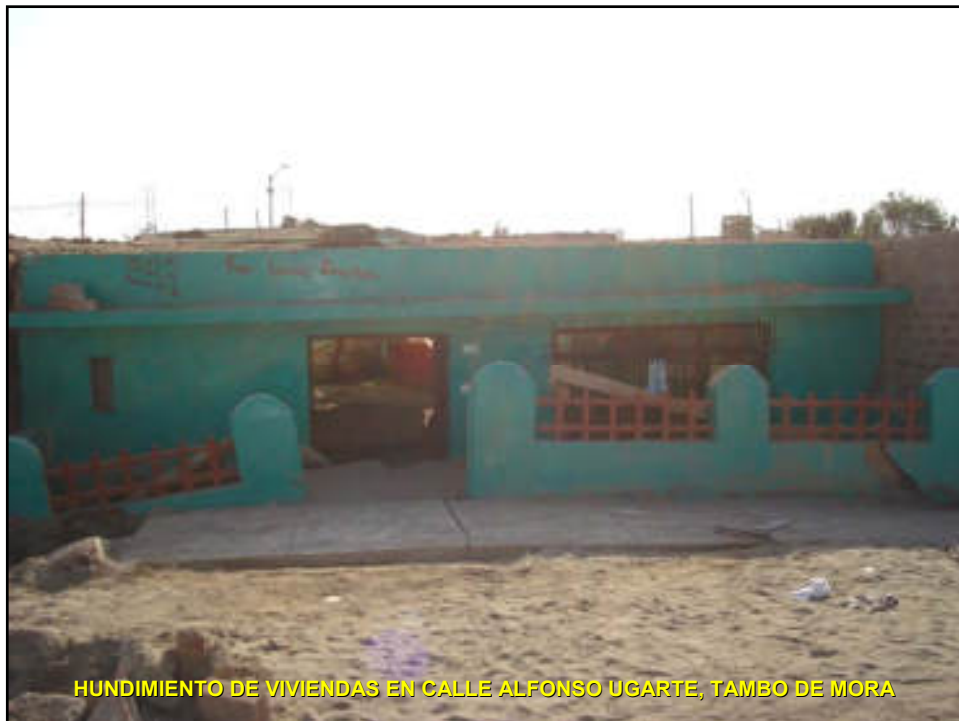
HUNDIMIENTO DE VIVIENDAS EN CALLE ALFONSO UGARTE, TAMBO DE MORA

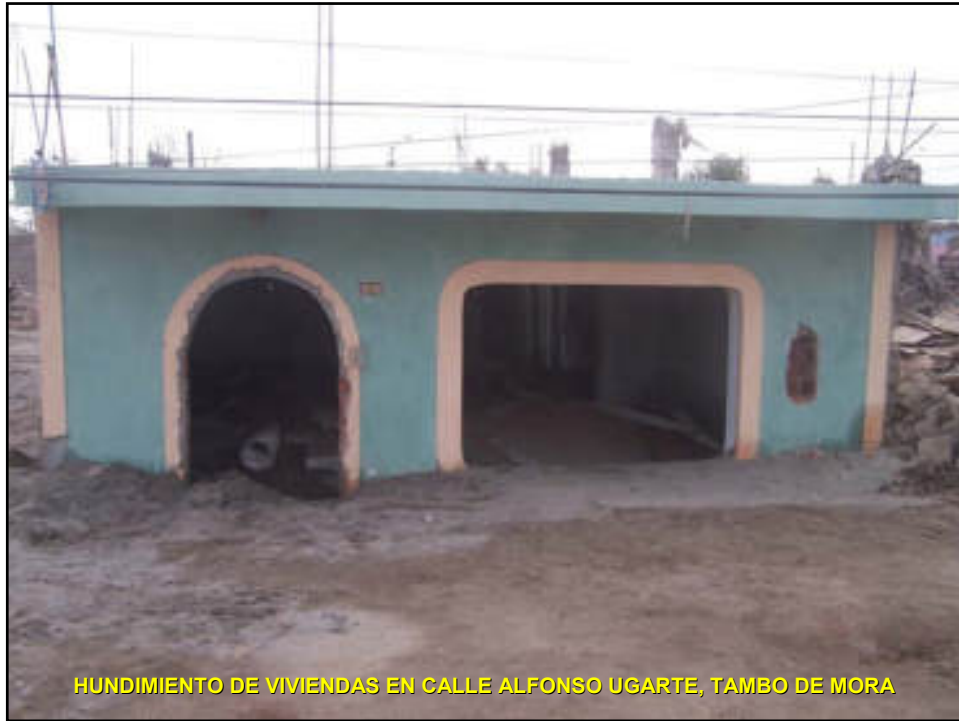
HUNDIMIENTO DE VIVIENDAS EN CALLE ALFONSO UGARTE, TAMBO DE MORA

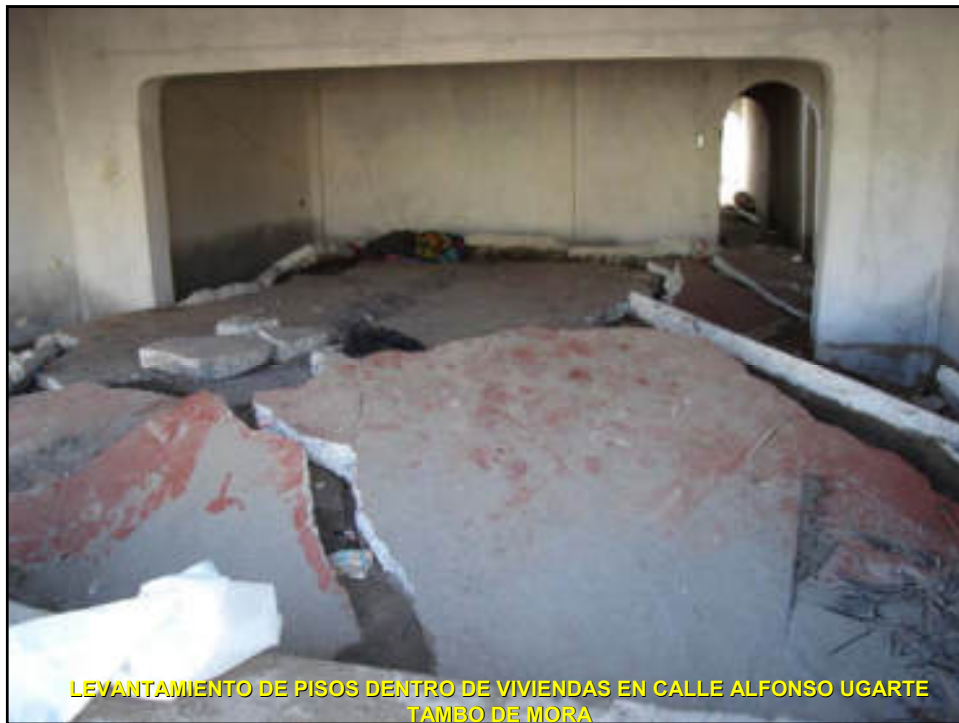
LEVANTAMIENTO DE PISOS DENTRO DE VIVIENDAS EN CALLE ALFONSO UGARTE
TAMBO DE MORA

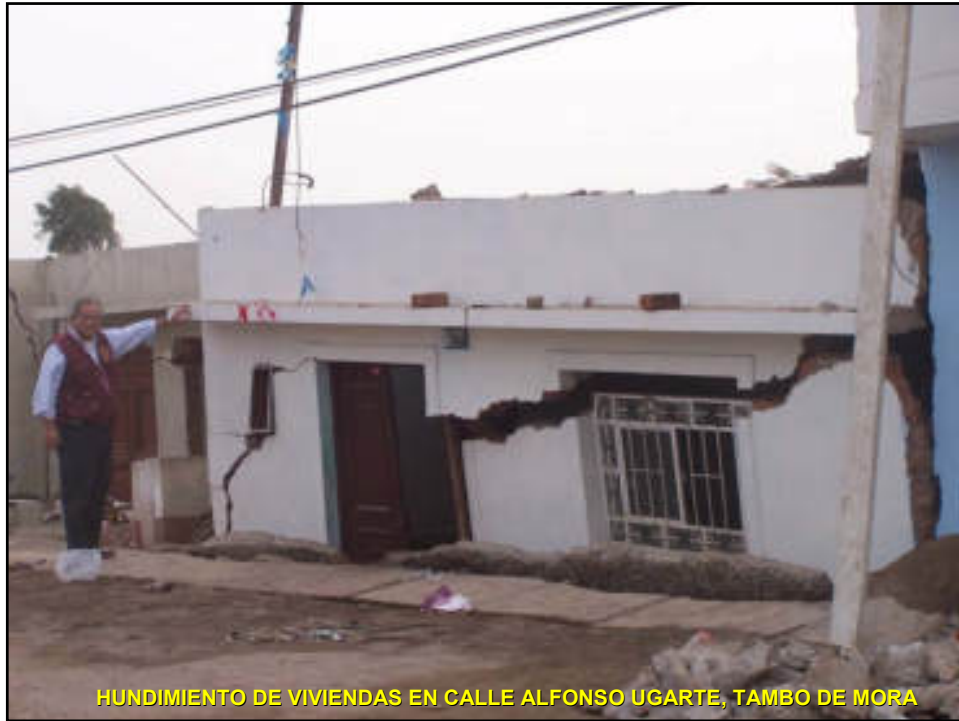
HUNDIMIENTO DE VIVIENDAS EN CALLE ALFONSO UGARTE, TAMBO DE MORA

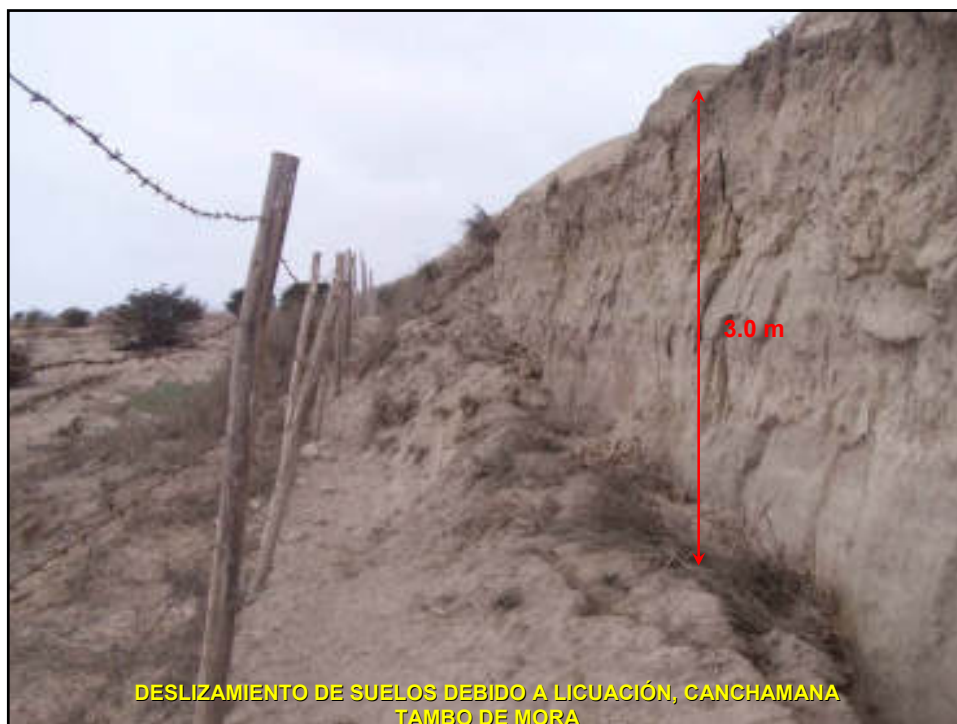
DESLIZAMIENTO DE SUELOS DEBIDO A LICUACIÓN, CANCHAMANA
TAMBO DE MORA

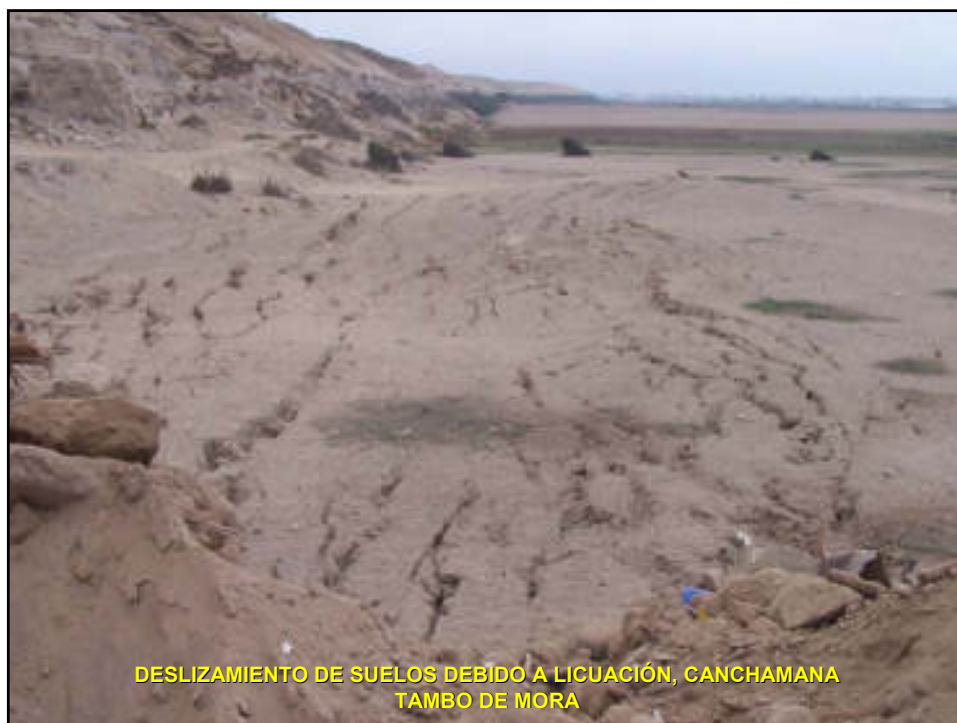
DESLIZAMIENTO DE SUELOS DEBIDO A LICUACIÓN, CANCHAMANA
TAMBO DE MORA

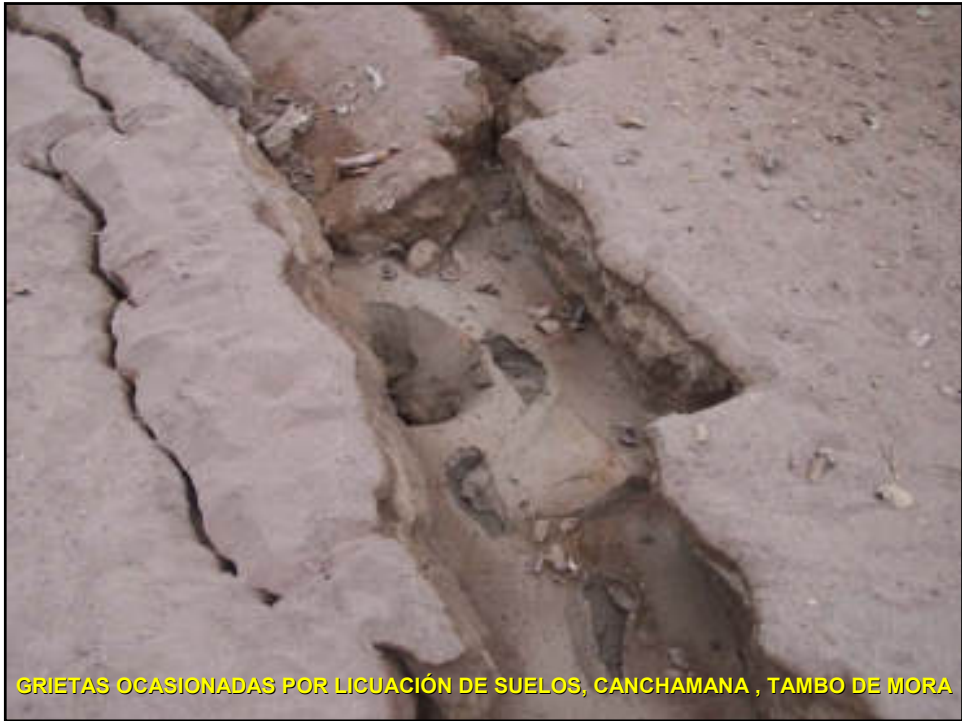
GRIETAS OCASIONADAS POR LICUACIÓN DE SUELOS, CANCHAMANA , TAMBO DE MORA

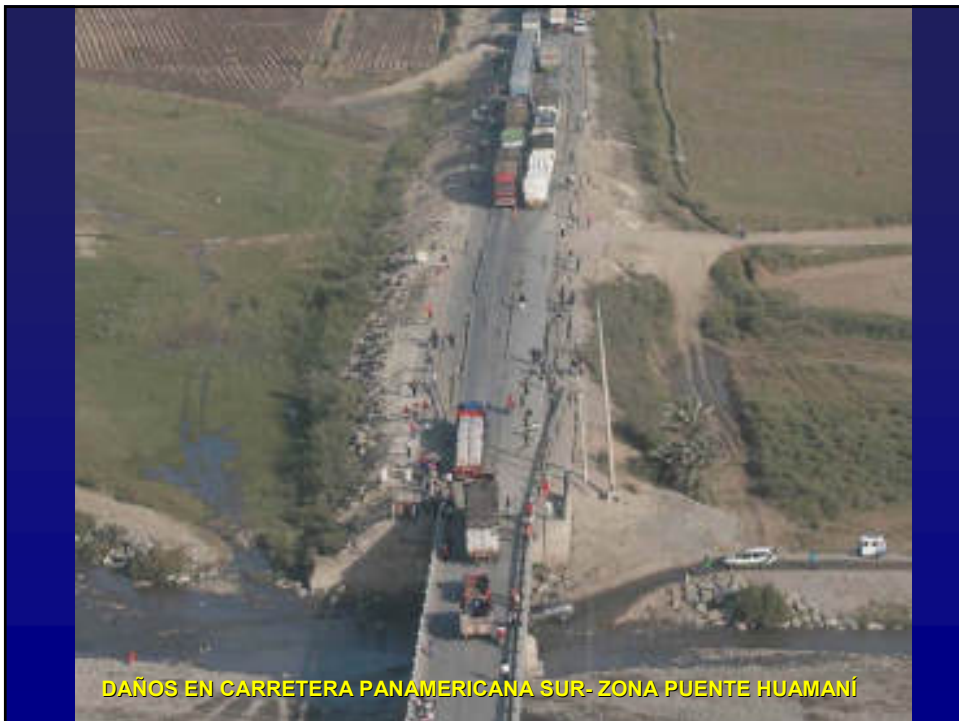
DAÑOS EN CARRETERA PANAMERICANA SUR- ZONA PUENTE HUAMANÍ

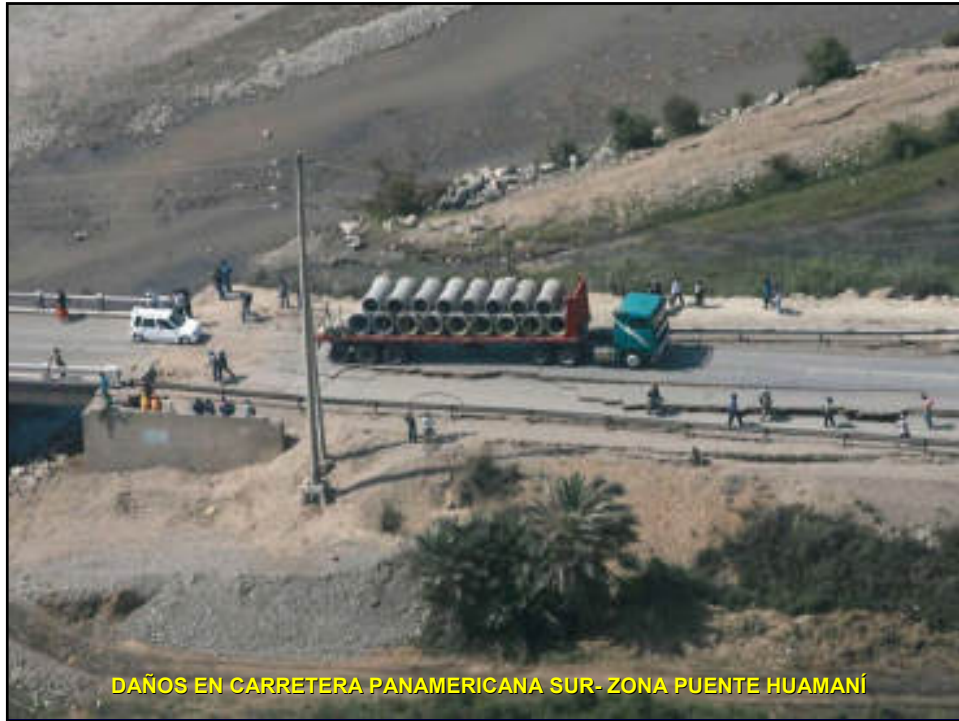
DAÑOS EN CARRETERA PANAMERICANA SUR- ZONA PUENTE HUAMANÍ

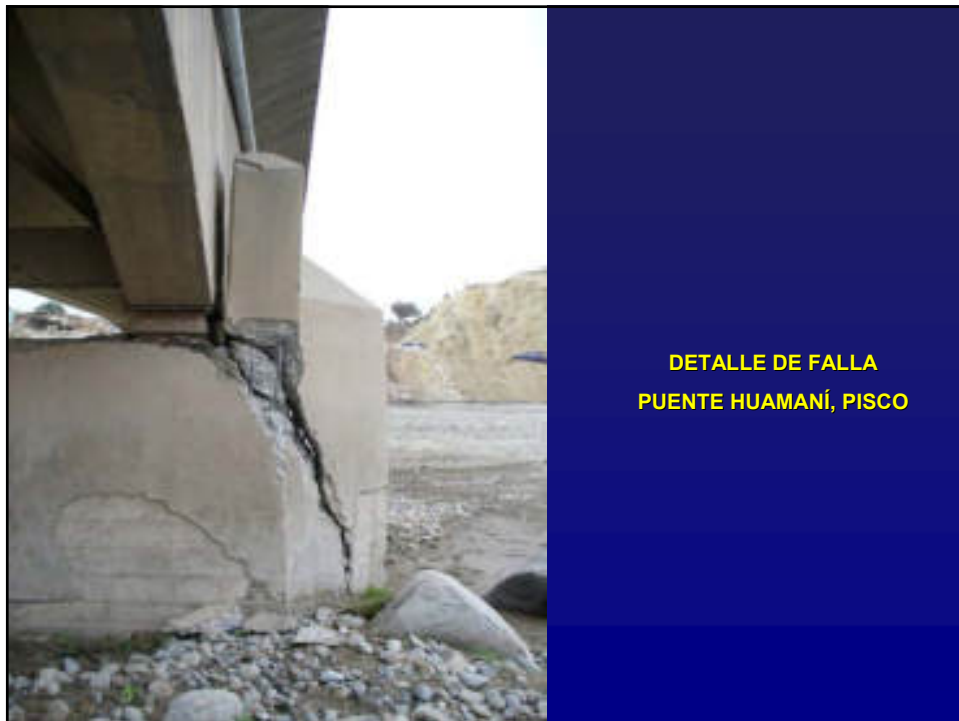
DETALLE DE FALLA
PUENTE HUAMANÍ, PISCO
