**UNIVERSIDAD NACIONAL DE INGENIERÍA  
FACULTAD DE INGENIERÍA CIVIL  
CENTRO PERUANO-JAPONÉS DE INVESTIGACIONES  
SÍSMICAS Y MITIGACIÓN DE DESASTRES**

**INFORME  
RECONOCIMIENTO DE DAÑOS PRODUCTO DEL SISMO DE  
CHUPACA, JUNÍN, DEL 18 DE JULIO DE 2026  
RECOMENDACIONES PARA LA RECONSTRUCCIÓN**

**AGOSTO – 2026**

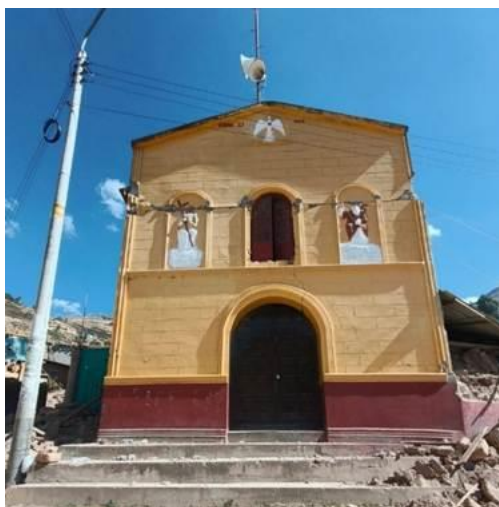
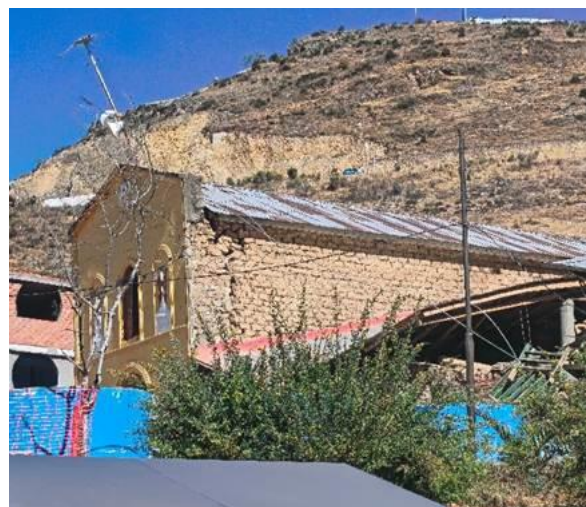
**Daños en la Iglesia de Pumpunya.** - La edificación consiste en una estructura de adobe de dos pisos con cobertura ligera, levantada aproximadamente en el año 1968. Tras el sismo del 18 de julio, presenta daño sísmico concentrado principalmente en el segundo nivel de la fachada. En la Figura 30(a), se observa agrietamiento aproximadamente horizontal a la altura del arranque de los vanos superiores, acompañado de desprendimiento y pérdida localizada de material en ambos extremos de la fachada. Este agrietamiento horizontal en conjunto con el daño en las intersecciones con los muros perpendiculares sugiere una posible pérdida parcial de conexión entre muros ortogonales y el inicio de un mecanismo de falla fuera del plano, tal como se puede observar en la Figura 30(b). Este tipo de falla es típico de las viviendas de albañilería no reforzadas, y se observará de manera frecuente en las estructuras de las secciones posteriores. Asimismo, se observa concentración de daño alrededor de los vanos, particularmente en los arranques de los arcos y en la mampostería existente entre las ventanas. El primer piso presenta comparativamente menor nivel de agrietamiento. La configuración del daño evidencia la vulnerabilidad de la fachada debido a la presencia de múltiples aberturas y a la ausencia aparente de elementos efectivos de amarre, confinamiento y reforzamiento para resistir las fuerzas laterales producto del sismo.

Figura 30 Daños observados en la Iglesia de Pumpunya

Según la Norma Técnica Peruana E.080 “Diseño y construcción con tierra reforzada”, en su artículo 6, inciso 6.7, se indica que las estructuras de tierra reforzada deben “Tener como mínimo una viga collar en la parte superior de cada muro fijada entre sí, así como a los refuerzos, y contruados con un material compatible con la tierra reforzada (madera, caña u otros). Al haber ausencia de este confinamiento, se produce la falla de tipo “desprendimiento” respecto a los muros ortogonales.

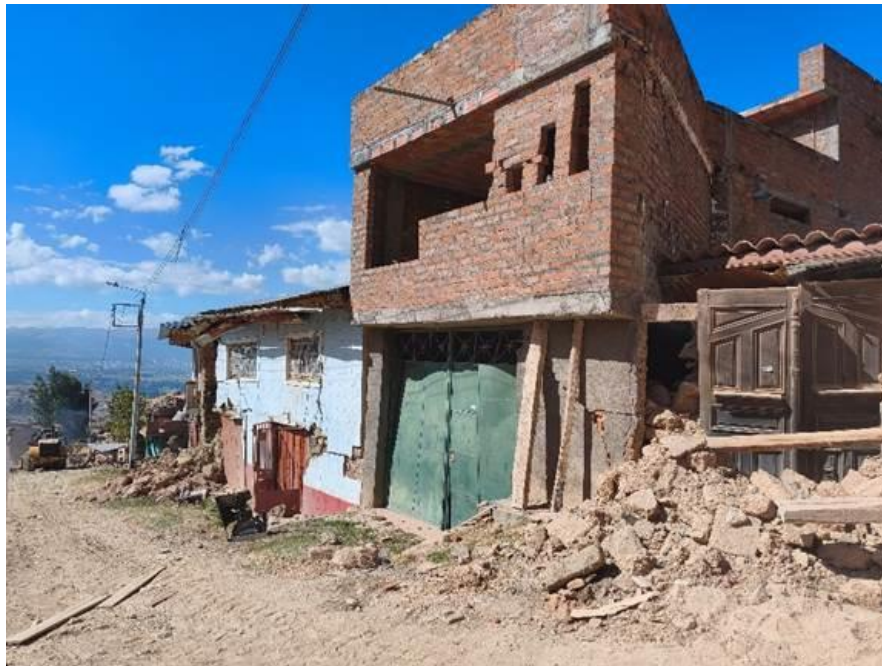
Figura 31 Daño en estructura de albañilería con ladrillos de arcilla cocida sin confinamiento.

La edificación de albañilería de ladrillo de dos niveles mostrada en la Figura 31 presenta daño concentrado principalmente en el primer piso, caracterizado por una gran abertura frontal destinada a la colocación de un portón metálico, la cual reduce significativamente la longitud efectiva de los muros resistentes en esta dirección. En particular, el paño de albañilería ubicado a la derecha del portón presenta agrietamiento diagonal y horizontal, desprendimiento del revestimiento y pérdida localizada de material. Este patrón de daño es compatible con una elevada demanda de corte y una concentración de deformaciones en el primer nivel, favorecidas por la reducida longitud del paño resistente y la ausencia aparente de elementos verticales de confinamiento adecuados en sus bordes.

Cabe destacar que la columna de concreto armado ubicada al lado izquierdo del portón no presenta daños significativos visibles, comportamiento consistente con la mayor capacidad de los elementos adecuadamente confinados para resistir las acciones laterales inducidas por el sismo. Asimismo, la presencia de apuntalamiento provisional bajo la viga superior evidencia la necesidad de estabilización local de este sector después del evento sísmico.

Adyacente a la edificación, en su costado derecho, se observa el colapso parcial de una construcción de tierra, con acumulación de grandes bloques de adobe frente a la fachada. El patrón de daño es compatible con una falla predominantemente fuera del plano, favorecida por la elevada masa de los muros, la baja resistencia a tracción del material y la aparente ausencia de elementos adecuados de amarre entre los diferentes componentes de la edificación.

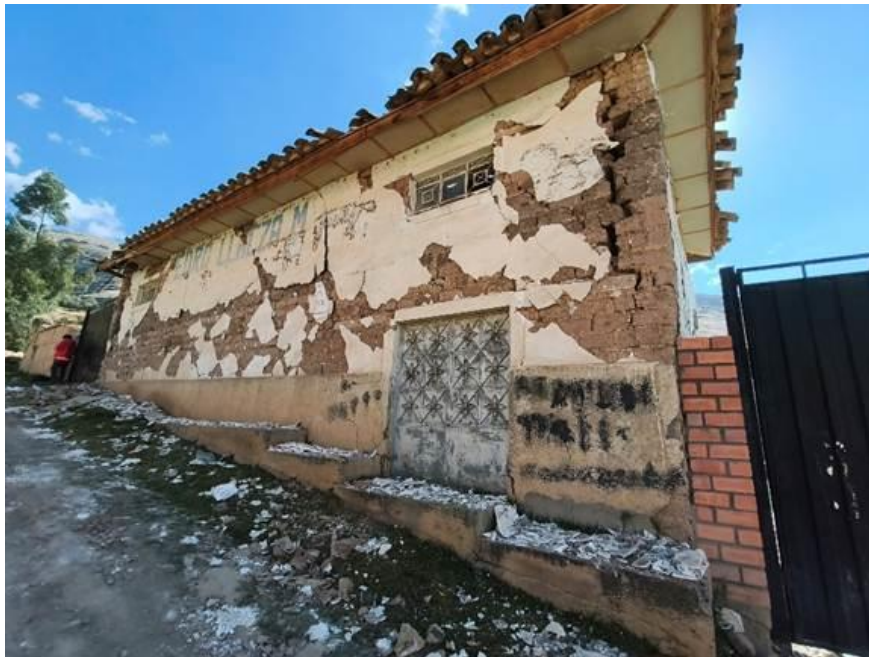
Figura 32 Daño en estructura de adobe de dos pisos.

La edificación de adobe mostrada en la Figura 32 presenta daño debido al sismo caracterizado por desprendimiento del revestimiento, exposición de las unidades de tierra y agrietamiento de la mampostería, con separación del muro lateral correspondiente al extremo derecho de la fachada, notoria apertura de juntas lo que sugiere una posible pérdida parcial del amarre entre muros ortogonales y el inicio de un mecanismo de falla fuera del plano. Este comportamiento es característico de edificaciones de adobe sin elementos adecuados de confinamiento o amarre, y se ve agravado por la elevada masa de la cubierta de tejas y por el posible deterioro previo, asociado a humedad o erosión en la parte inferior del muro.

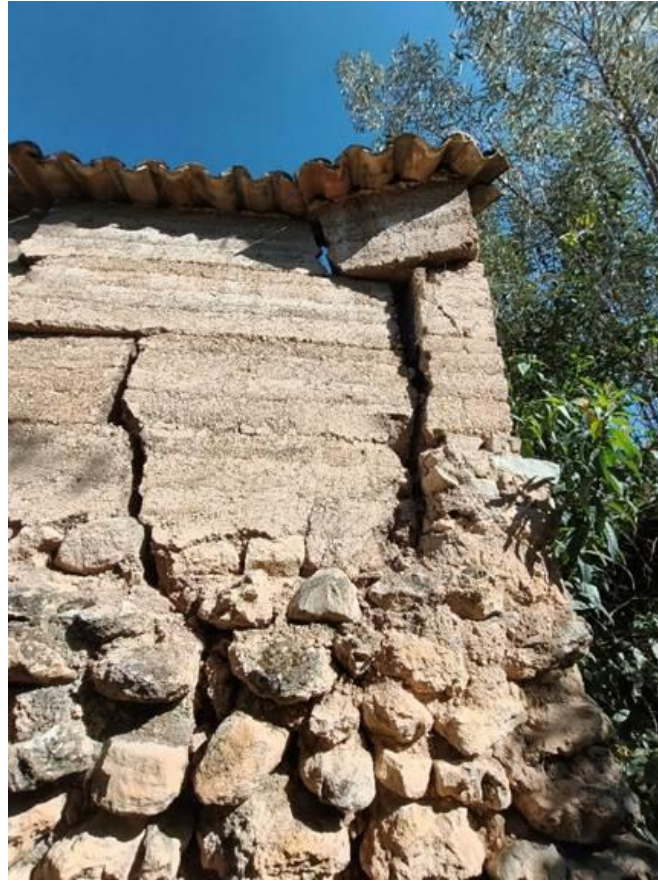
Figura 33 Daño en estructura de tapial con sobrecimiento de piedra.

La edificación mostrada en la Figura 33, presenta muros construidos mediante tapial con sobrecimiento irregular de piedra. El daño producido por el sismo se concentra principalmente en la intersección entre muros ortogonales, donde se observa una grieta vertical de gran abertura que se extiende desde la zona de transición con la cimentación hasta la parte superior. Esta discontinuidad evidencia una pérdida significativa de conexión entre los paños y es compatible con el inicio de un mecanismo de falla fuera del plano. En la esquina superior derecha se observa, además, el desplazamiento parcial de un bloque de tapial, indicando pérdida localizada de estabilidad y posible rotación del muro durante el movimiento sísmico. Adicionalmente, se identifica agrietamiento aproximadamente vertical en el interior del paño, que tiende a segmentar el muro en grandes bloques. Esta respuesta observada se encuentra influenciada también por la baja resistencia a tracción del material en sus juntas, la aparente ausencia de elementos de amarre entre muros, la masa asociada a la cubierta de tejas y la discontinuidad existente entre el muro de tapial y el sobrecimiento irregular de piedra. El nivel de daño observado puede considerarse severo a nivel local, existiendo riesgo de desprendimiento o volteo parcial del muro ante movimientos posteriores.

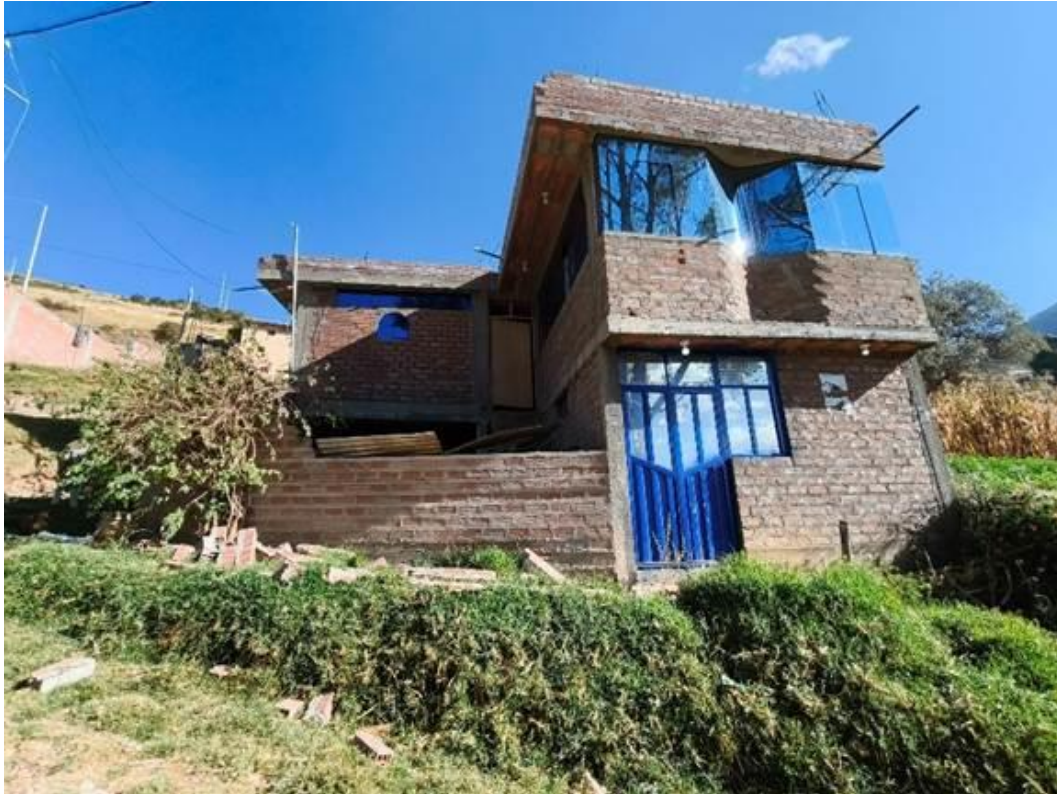
Figura 34 Estado de estructura de albañilería de dos pisos con ladrillos de arcilla cocida con confinamiento.

La situación de la edificación mostrada en la Figura 34 es notoriamente diferente a las anteriormente mostradas. Consiste en una vivienda de dos niveles con muros de albañilería de ladrillo confinado con elementos de concreto armado. A diferencia de las construcciones de tierra observadas en la zona, no se identifican daños estructurales significativos, manteniéndose la integridad de los principales paños de albañilería y de los elementos de concreto armado. La presencia de columnas y vigas de concreto puede haber contribuido favorablemente al comportamiento sísmico, proporcionando confinamiento a los muros y mejorando la transmisión de las fuerzas laterales. No obstante, la edificación presenta una configuración irregular, caracterizada por numerosos vanos de diferentes dimensiones, grandes superficies abiertas con presencia de vidrios, elementos en voladizo y una distribución no uniforme de los muros resistentes, condiciones que podrían producir concentraciones de demanda y efectos torsionales ante movimientos sísmicos de mayor intensidad. Desde la inspección visual exterior, el nivel de daño estructural aparente puede considerarse ligero; sin embargo, se recomienda verificar posibles fisuras en las interfaces entre la albañilería y los elementos de concreto debido a una falta de unión adecuada, así como la continuidad y configuración del sistema resistente.

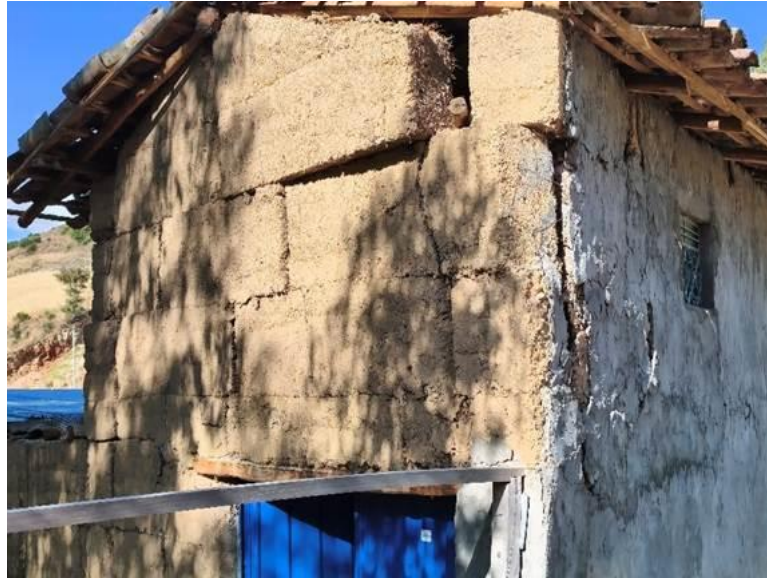
Figura 35 Daño en estructura de tapial de dos pisos con reforzamiento de malla de acero en una cara.

La edificación de la Figura 35 presenta muros de tapial con daño estructural notorio, caracterizado por agrietamiento vertical y diagonal de gran abertura, y separación entre diferentes segmentos del muro. El daño más significativo se concentra en la intersección entre muros ortogonales, donde se observa una discontinuidad, evidenciando una pérdida importante de conexión entre ambos paños. Esta condición reduce significativamente el arriostramiento transversal del muro y favorece el desarrollo de mecanismos de falla fuera del plano. Una vez deteriorada la conexión entre los paños ortogonales, las aceleraciones perpendiculares a la superficie pueden producir la rotación de estos segmentos, incrementándose significativamente el riesgo de desprendimiento o volteo fuera del plano.

En la parte superior del muro se identifica, además, el desplazamiento relativo de grandes bloques de tapial, delimitados parcialmente por discontinuidades que corresponden a las interfaces entre los bloques de tapial. La apertura de estas juntas evidencia una respuesta sísmica combinada de corte en el plano, deslizamiento entre bloques, separación de muros ortogonales y una leve inclinación fuera del plano. En varios sectores, las grietas atraviesan tanto el revestimiento como el material de tierra subyacente, confirmando que parte importante del daño corresponde al elemento estructural y no únicamente al acabado superficial.

La presencia de una abertura en la parte inferior del muro constituye otra discontinuidad que favorece la concentración de esfuerzos y reduce la longitud efectiva disponible para transmitir las acciones sísmicas. Adicionalmente, no se identifica una viga collar continua que permita mantener unidos los diferentes muros y distribuir adecuadamente las acciones provenientes de la cubierta. La estructura de techo de madera y sus elementos de cobertura transmiten fuerzas inerciales hacia la parte superior de los muros, precisamente donde se observan algunas de las mayores aperturas y desplazamientos.

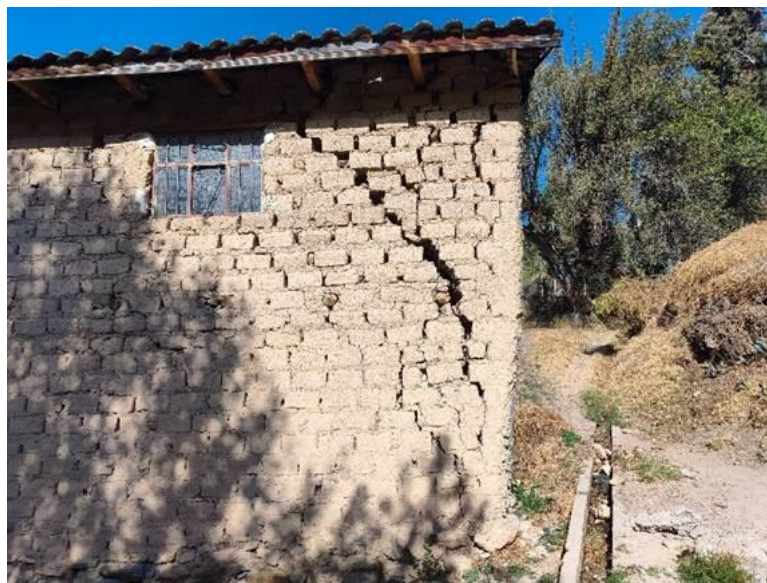
Figura 36 Daño en estructura de adobe de un piso.

La edificación de la Figura 36 presenta muros de mampostería de adobe sin elementos aparentes de confinamiento o reforzamiento sísmico. El daño se concentra principalmente en el sector derecho del paño, donde se observa una grieta diagonal escalonada de gran abertura que se desarrolla siguiendo las juntas entre unidades. Este patrón es característico de una respuesta por corte en el plano del muro y evidencia que las demandas sísmicas superaron la reducida resistencia a tracción y corte de la mampostería de tierra. Esta separación ha ocasionado una pérdida adherencia y desplazamientos relativos entre unidades de adobe, particularmente en la zona superior derecha, generando la segmentación parcial del muro en bloques con

menor capacidad para transmitir las acciones laterales. La presencia del vano de ventana produce una reducción de la sección resistente y una concentración de esfuerzos en el paño ubicado entre la abertura y el extremo del muro, contribuyendo al desarrollo del mecanismo observado. Asimismo, se identifica agrietamiento aproximadamente vertical hacia el borde derecho, que podría estar asociado a una pérdida parcial de conexión con el muro transversal y al inicio de un mecanismo de inestabilidad fuera del plano. La ausencia aparente de una viga collar y de elementos verticales de amarre, además de la masa de la cubierta de tejas y el posible deterioro previo de algunas juntas, incrementaron la vulnerabilidad de la estructura. El nivel de daño puede calificarse como severo a nivel local, debido a la pérdida de continuidad del muro, aun cuando no se haya producido su colapso total.

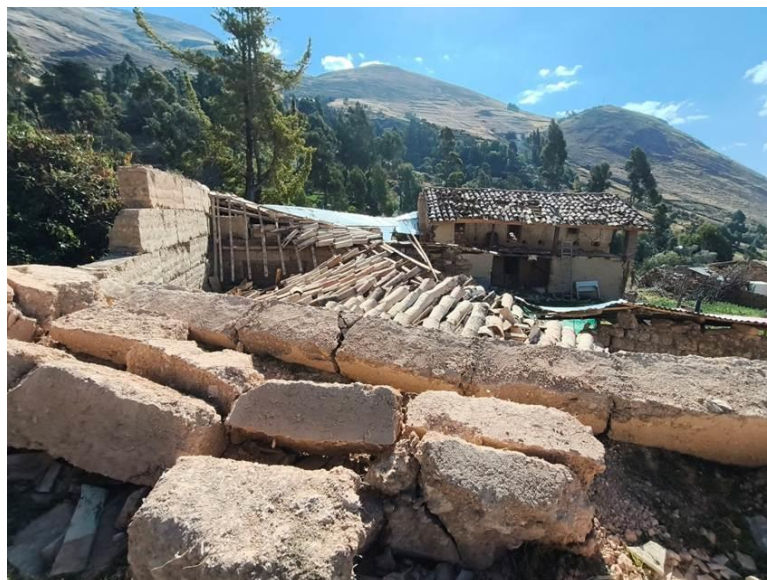
Figura 37 Colapso de una estructura de adobe.

La edificación mostrada en la Figura 37 presenta daño estructural severo, caracterizado por el colapso parcial de varios paños de mampostería y de una porción importante de la cubierta. Se observan grandes bloques de adobe desprendidos y desplazados sobre la estructura de techo, así como segmentos de muro que permanecen aislados después de haber perdido la conexión con los paños ortogonales. El patrón de daño es compatible principalmente con un mecanismo de falla fuera del plano, originado por la limitada resistencia a tracción de la mampostería de tierra, la elevada masa de los muros, una posible longitud excesiva y la aparente ausencia de elementos efectivos de amarre en las intersecciones y en la parte superior. La pérdida de estabilidad de los muros ocasionó, a su vez, la pérdida de apoyo y el colapso parcial de la estructura de madera y de la cubierta de tejas. La elevada masa de esta última incrementó las fuerzas inerciales transmitidas a los muros durante el movimiento sísmico. El colapso de algunos paños ha reducido además el arriostramiento de los segmentos remanentes, aumentando su vulnerabilidad frente a

mecanismos adicionales de volteo. El nivel de daño puede considerarse como muy severo, con pérdida significativa de la capacidad resistente y de la estabilidad global de la edificación.

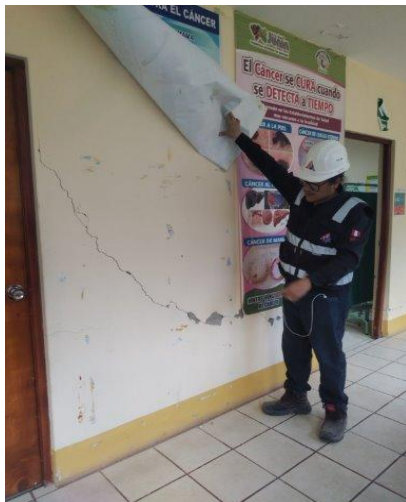
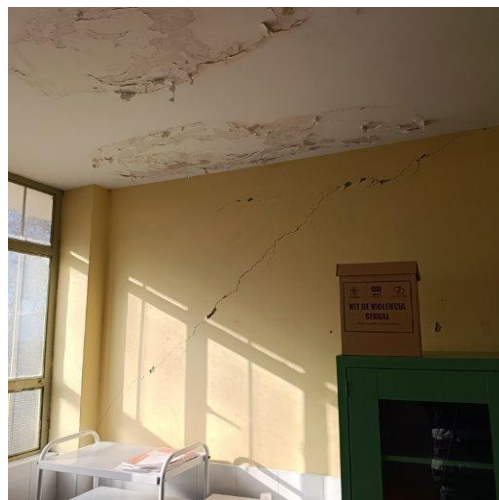
En la Figura 39(b) se observa el deterioro y desprendimiento localizado del revestimiento de la losa de techo, así como evidencias de humedad preexistente. Estas patologías pueden reducir la durabilidad de sus materiales y dificultar la identificación visual del daño estrictamente asociado a la acción sísmica.

Figura 39 Daños en posta de Salud Pumpunya (a) Fisuración diagonal en muro de albañilería próxima a una abertura. (b) Fisuración diagonal en muro interior y deterioro localizado del revestimiento de la losa de techo.

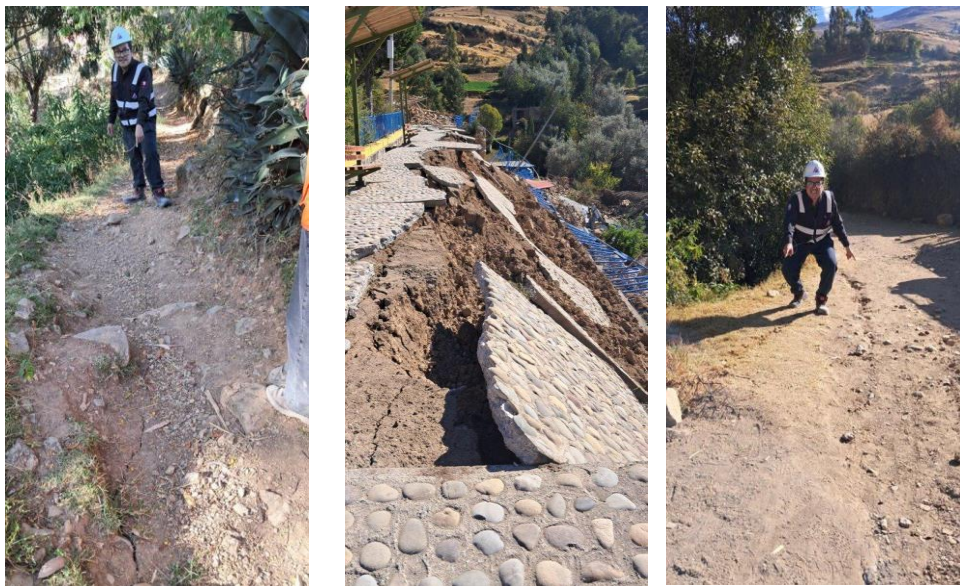
Figura 42 Caminos (a) Erosión y pérdida localizada de material en borde de camino. (b) Deslizamiento y pérdida parcial de soporte lateral en plataforma próxima a ladera. (c) Irregularidad y erosión superficial en camino local.

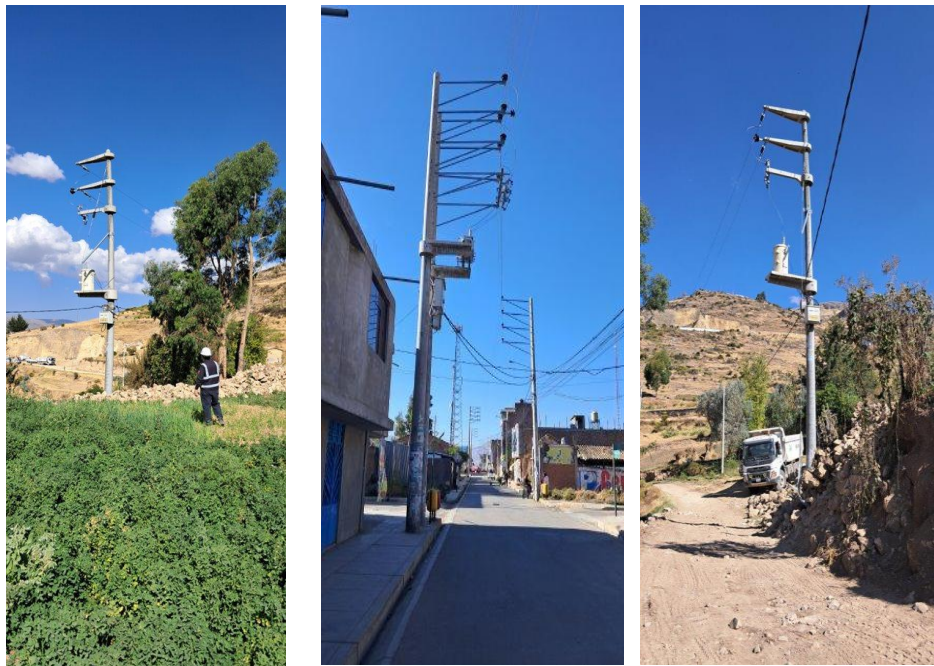
Durante la inspección visual de las subestaciones aéreas tipo monoposte y sus componentes asociados, no se identificaron daños visibles atribuibles al evento sísmico.

Figura 43 Subestación Aérea Monoposte. (a) Vista general de subestación aérea tipo monoposte en zona rural. (b) Subestación aérea y red de distribución eléctrica en zona urbana. (c) Vista general de subestación aérea tipo monoposte y elementos asociados.

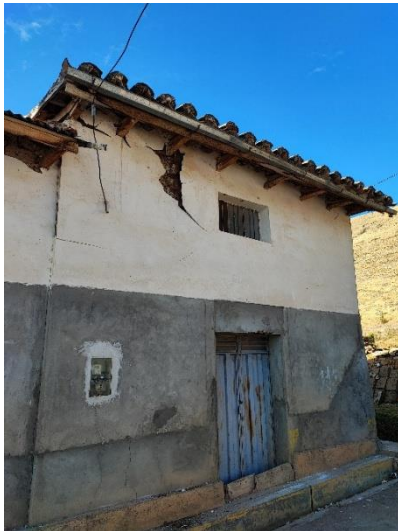
Figura 46 Daño sísmico en muro de adobe y zona de conexión muro–cubierta.

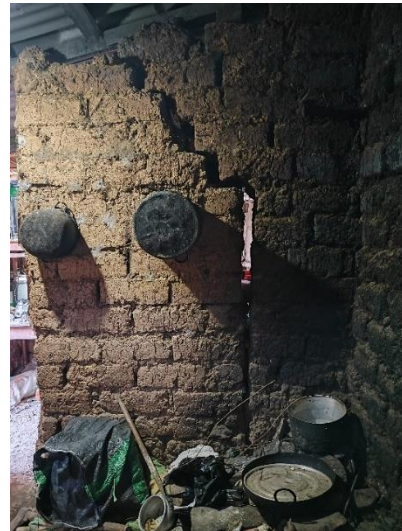
Figura 47 Agrietamiento y separación en el encuentro de muros de adobe.

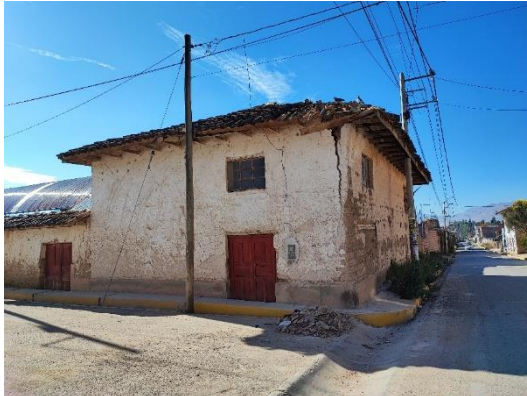
Figura 48 Agrietamiento en muros y daño en la cubierta de edificación de adobe de dos pisos.

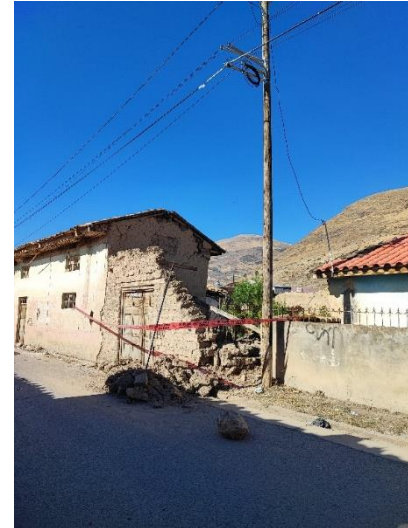
Figura 49 Colapso parcial del muro de fachada de una edificación de adobe.

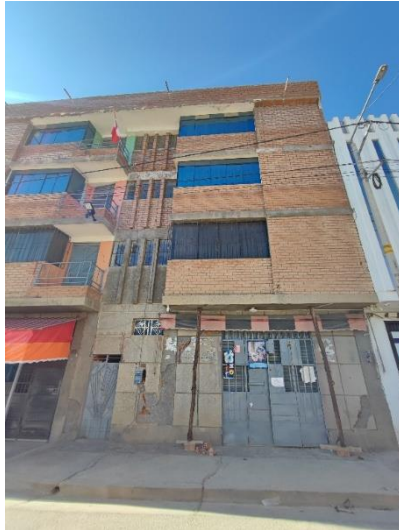
Figura 50 Daños en muros de albañilería de vivienda de cuatro niveles.

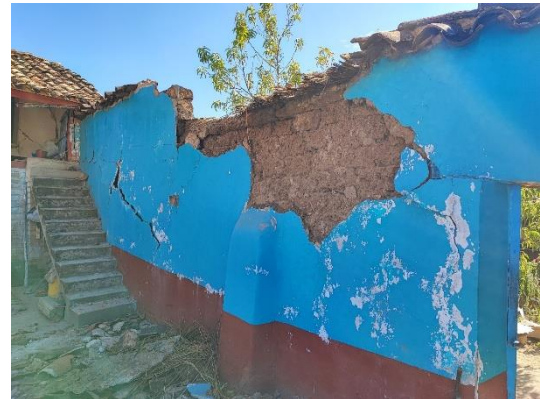
Figura 51 Daño severo y pérdida parcial de muro de adobe.

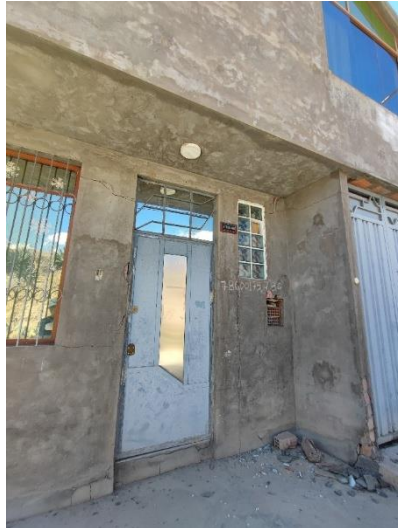
Figura 52 Agrietamiento en muros de albañilería de vivienda de tres niveles.

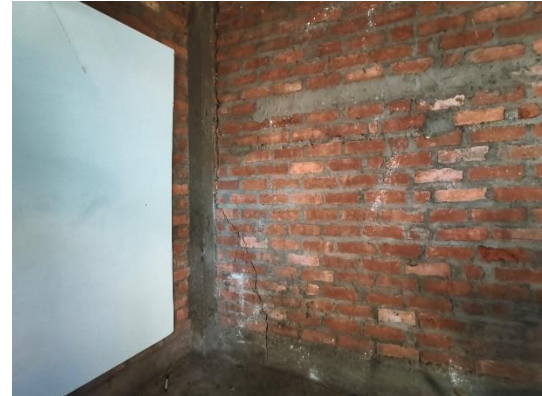
Figura 53 Grieta vertical en la unión entre muro de albañilería y columna de confinamiento.

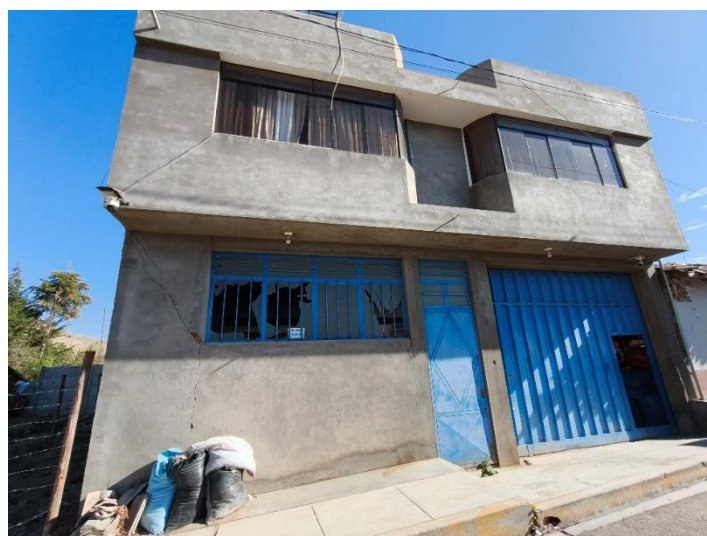
Figura 54 Agrietamiento en muro de albañilería no confinado de vivienda de dos pisos.

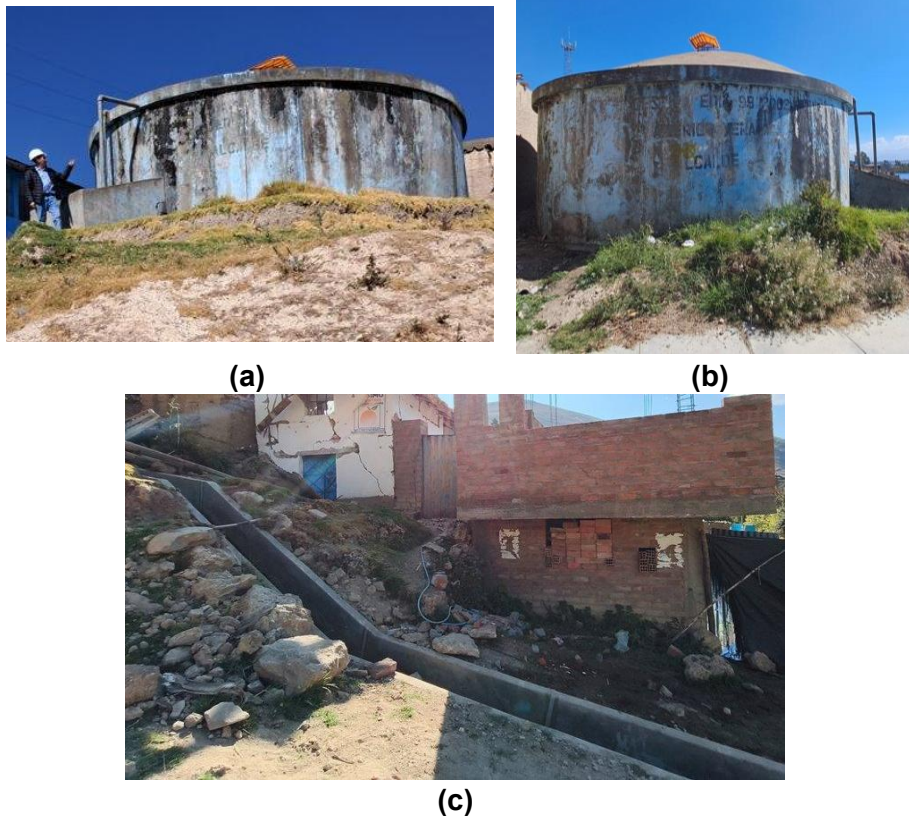
Figura 56 Reservorio y Canal de Drenaje Pluvial de Chongos Bajo  
(a) Vista general del reservorio con signos de deterioro superficial y humedad. (b) Vista exterior del reservorio y estado de conservación de sus superficies. (c) Canal de drenaje pluvial y condiciones de su entorno inmediato

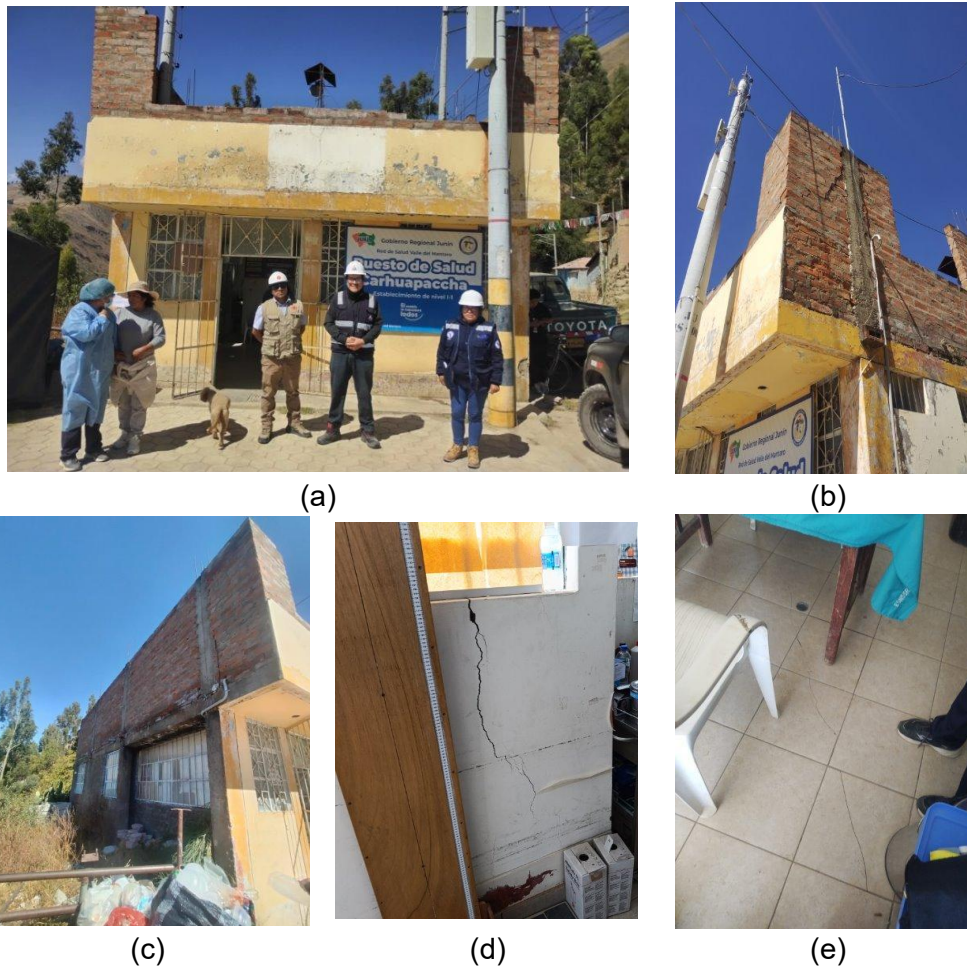
Figura 60. Posta de Salud Carhuapaccha (a) Vista general de la edificación. (b) Segundo nivel parcialmente construido con muros de relleno y arriostramiento limitado. (c) Muro lateral del nivel superior con discontinuidades y condición vulnerable fuera del plano. (d) Fisuración localizada en encuentro de muro y abertura. (e) Fisuración localizada en piso interior.
