# **EVALUACIÓN DE LA VULNERABILIDAD SÍSMICA DE LA CATEDRAL DEL CUSCO**

Centro Peruano Japonés de Investigaciones Sísmicas y Mitigación de Desastres  
Facultad de Ingeniería Civil, Universidad Nacional de Ingeniería

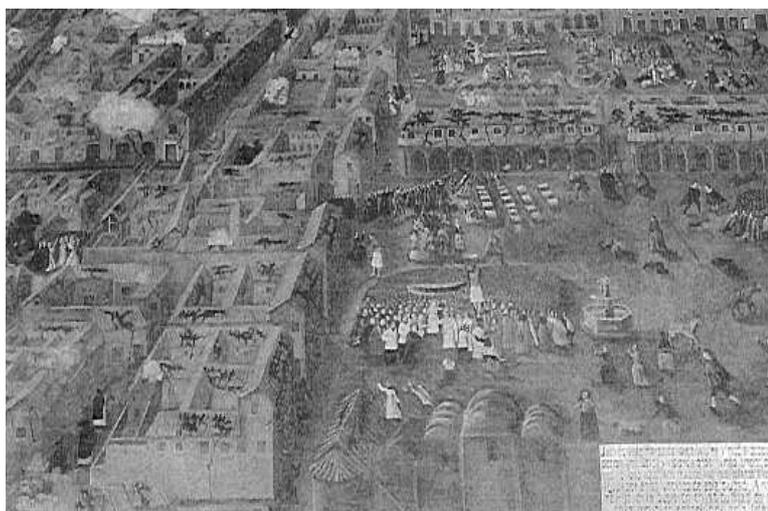
Figura 2. Lienzo denominado *“Panorama de Monroy”* (Catedral del Cusco) que muestra los daños del sismo del 31 de marzo de 1650

El sismo del 31 de marzo de 1650 prácticamente destruyó la ciudad del Cusco. La Catedral, en pleno proceso constructivo, resistió en pie, pero sufrió daños en su estructura, deplomándose 17 arcos aún sin bóvedas y una bóveda de crucería detrás del altar mayor. A pesar de estos daños, la Catedral fue uno de los pocos edificios que en alguna medida resistió.

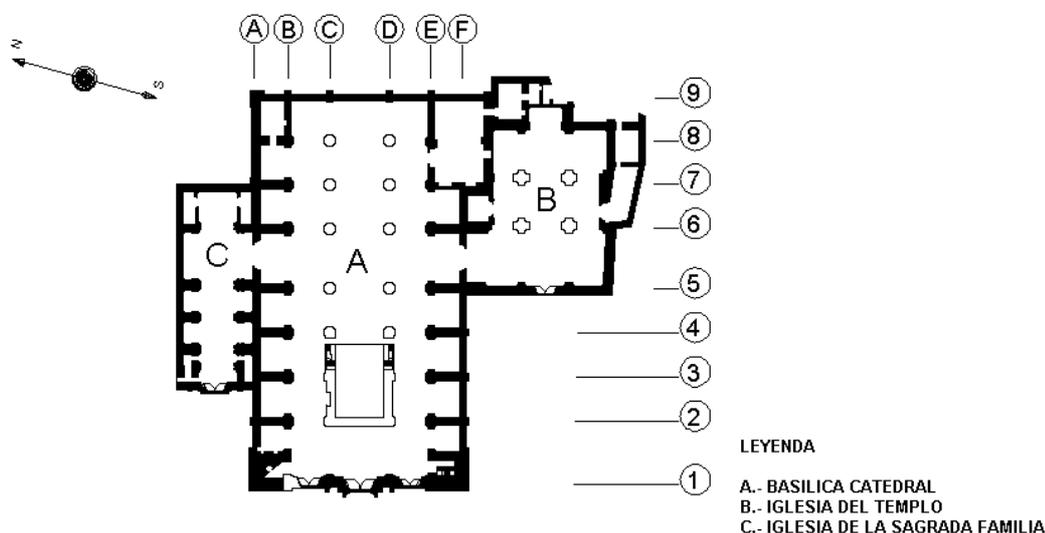
Figura 3. Planta Principal de la Catedral

El actual conjunto de la Catedral del Cusco esta constituido por tres iglesias: la Basílica Catedral propiamente dicha y las iglesias del Triunfo (Templo) y de la Sagrada Familia, ubicadas a ambos lados de la Catedral (Figura 4.1).

La Basílica Catedral es una construcción de clara inspiración española. Su planta se inscribe en un rectángulo (86 x 46 m). En el crucero se abren dos grandes puertas que comunican con las iglesias laterales.

Las tres naves están delimitadas por catorce grandes pilares monumentales de orden toscano con pilastras adosadas a cada uno de los lados.

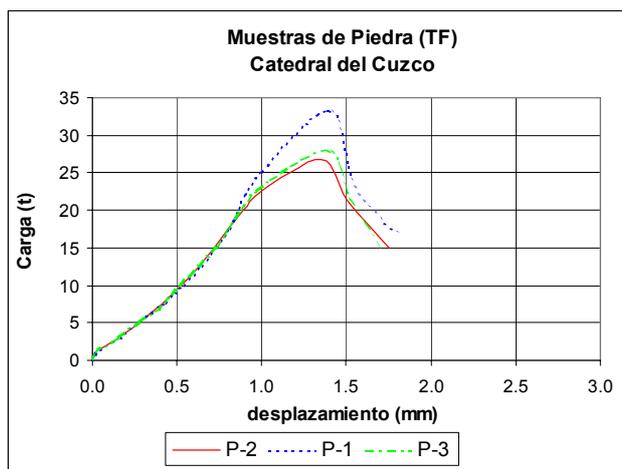
Figura 4. Resultados de Muestras de Piedra

La Figura 4 muestra curvas fuerza deformación obtenidas de ensayos de especímenes de piedra enviados por el Arzobispado. La forma de falla de las probetas sometidas a compresión es típicamente por tracción en dirección transversal. Al aplicar esfuerzos relativamente bajos, del orden de 30% a 50% de la resistencia, se observan las primeras fisuras longitudinales. Éstas se propagan a medida que se incrementan los esfuerzos, dando lugar a un incremento de grietas en la dirección axial y la posterior apertura de las grietas por las tracciones transversales.

Mediante regresión con los resultados de ensayos de las muestras de piedra se obtuvo una resistencia a la compresión de  $450 \text{ kg/cm}^2$  (45 MPa) y un módulo de elasticidad de  $194000 \text{ kg/cm}^2$  (19400 MPa). La densidad de este material es del orden de  $2.2 \text{ g/cm}^3$ .

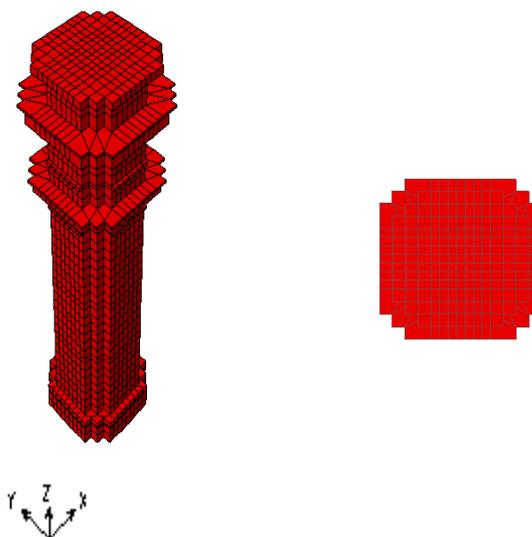
La Figura 5a muestra el modelo empleado para el estudio de un pilar aislado.

Figura 5a. Modelo de un Pilar Aislado .

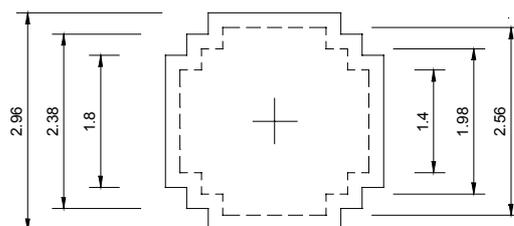
La sección transversal típica se muestra en la Figura 5b. La zona perimetral está conformada por bloques de piedra cuidadosamente tallada, mientras que el núcleo es un conglomerado de muy inferior calidad estructural y evidentemente de mucho menor costo. La decisión de colocar el mejor material en la superficie fue correcta, no solo desde el punto de vista estético sino también por consideraciones estructurales.

Figura 5b. Sección Transversal Típica de un Pilar.

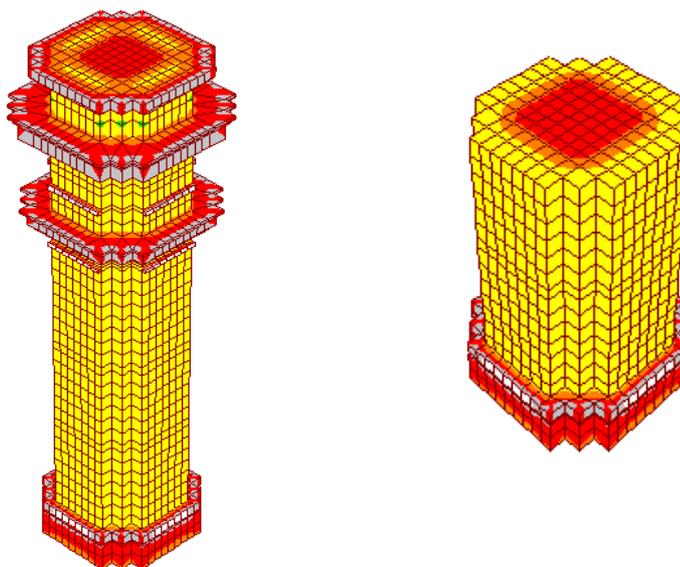
En la Figura 6 se muestra la distribución de esfuerzos verticales al imponer a la columna una deformación axial uniforme. Estos resultados corresponden a la hipótesis de un módulo de elasticidad del conglomerado de relleno del orden de 1/30 de aquel de la piedra perimetral.

La razón 1/30 es la obtenida con los resultados experimentales y en consecuencia se considera el valor más probable. Aún en el caso en que la razón de módulos es 1/3 se obtienen resultados similares: La mayor parte de la fuerza vertical es tomada por el revestimiento de piedra (es decir, por la mampostería con aparejo), prácticamente en proporción a su módulo de elasticidad. Sólo se observan tracciones localizadas, poco importantes, en las cornisas y en el pedestal.

Figura 6. Esfuerzos Verticales Debidos a Deformación Axial Uniforme

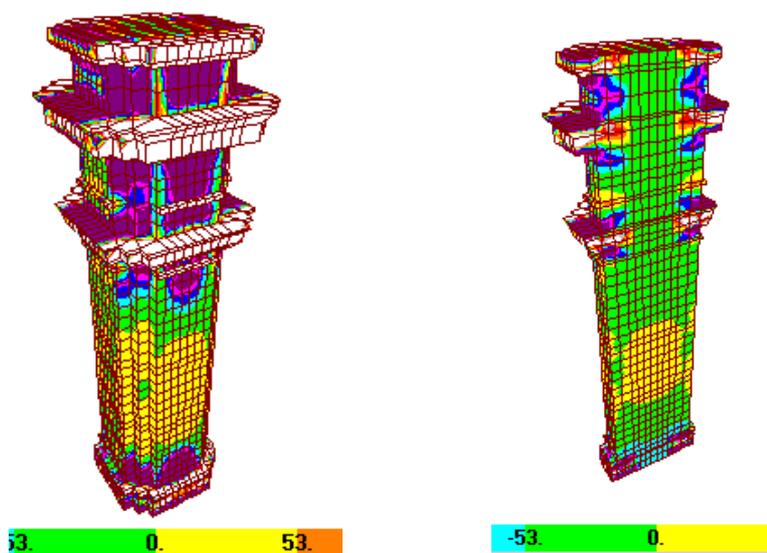
Los esfuerzos horizontales son (para el caso de deformación axial uniforme) de menor magnitud. En la Figura 7 se muestran los esfuerzos normales en dirección horizontal, en la cara exterior y en una sección central. En la zona central de la columna se

observan tracciones. En cambio, las zonas adyacentes al pedestal y a las cornisas en la parte superior están comprimidas. Esto se explica por la restricción al desplazamiento transversal. Además de su función estética, las cornisas tienen también algún efecto en el comportamiento estructural.

Figura 7. Esfuerzos Horizontales en el Pilar

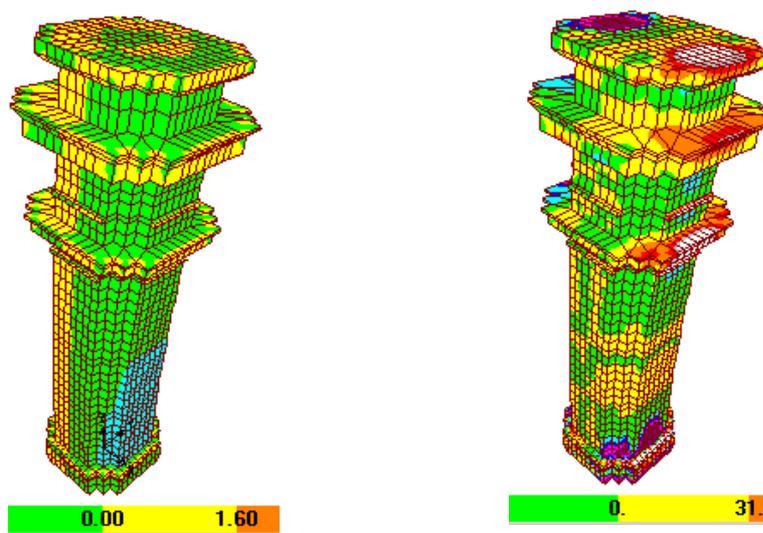
En la Figura 8 se muestran los esfuerzos normales verticales y horizontales (todos en MPa) que resultan al imponer en la parte superior del pilar un desplazamiento horizontal, sin restringir las otras componentes de desplazamiento.

Figura 8 Esfuerzos verticales (a la izquierda) y horizontales (a la derecha) al imponer un desplazamiento horizontal en la parte superior del pilar.

Estando la columna en voladizo, los momentos flectores y los correspondientes esfuerzos verticales son mayores en la base. Como era de esperarse, los esfuerzos en el núcleo son menores que aquellos en la superficie de mampostería organizada. Los esfuerzos horizontales son en este caso poco importantes, aún teniendo en cuenta la pequeña capacidad del material a la tracción.

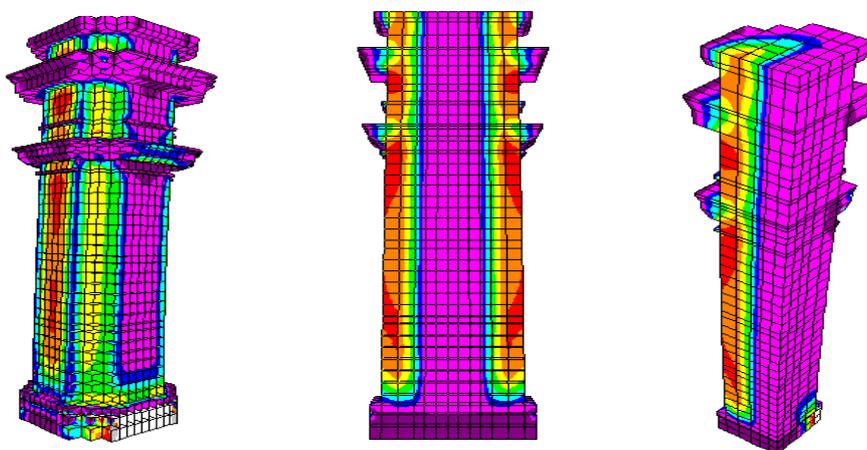
En la Figura 9 se muestran los correspondientes esfuerzos cortantes. En las caras normales a la dirección del desplazamiento se producen esfuerzos pequeños y casi constantes; en cambio, en las caras paralelas a la dirección de desplazamiento el esfuerzo cortante tiene una distribución similar a la que podría observarse en una sección rectangular. Los esfuerzos en el núcleo son menores que aquellos en las caras, aunque no en la proporción que podría esperarse por la razón de módulos.

Figura 9. Esfuerzos de Corte en la dirección perpendicular al desplazamiento.

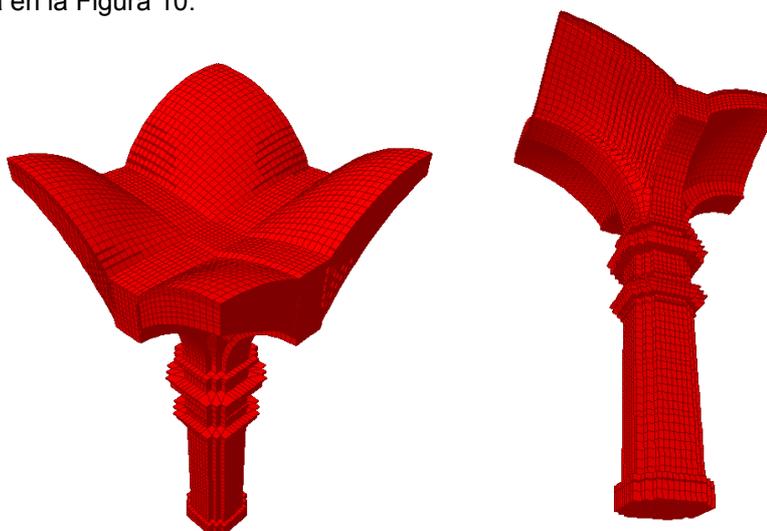
Para estudiar la distribución de esfuerzos en un módulo típico de columnas, arcos y bóvedas, se empleó un modelo de elementos finitos isoparamétricos hexahédricos, que se muestra en la Figura 10.

Figura 10. Vista tridimensional del modelo de pilar, arcos y bóvedas.

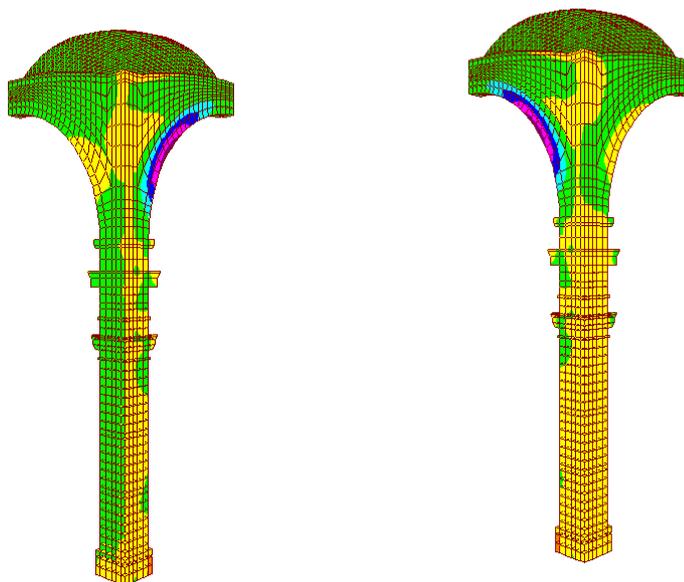
Los esfuerzos cortantes debidos a cargas de gravedad se muestran en la Figura 11. Los mayores valores se presentan en los arranques de los arcos, no excediendo de  $0,6$  MPa.

Figura 11. Esfuerzos de corte XZ e YZ

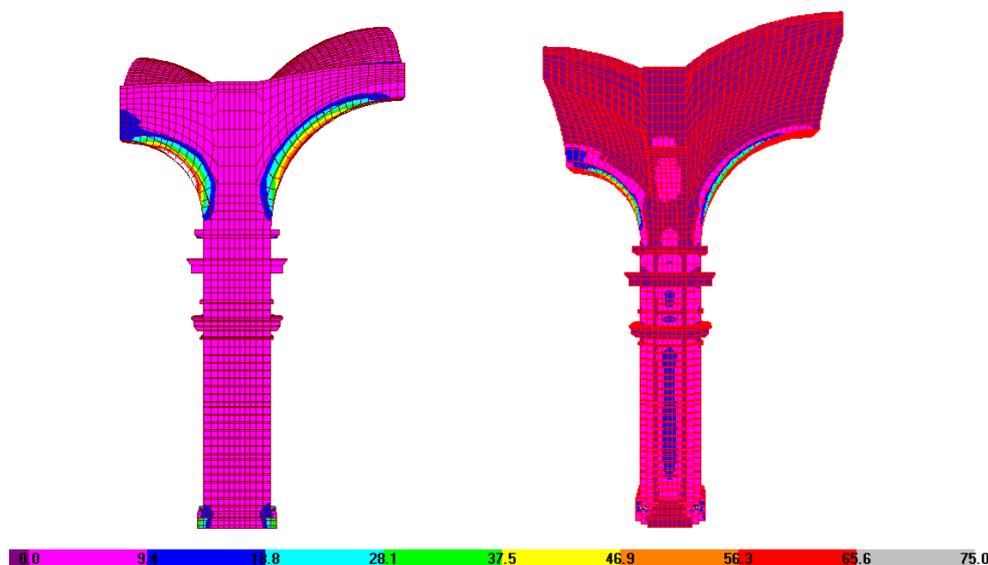
La distribución de esfuerzos cortantes es similar a la que se tendría en una sección cajón sin relleno. En las Figuras 9.12 a 9.15 se muestran los esfuerzos cortantes en las caras exteriores y en los planos centrales. Los esfuerzos cortantes más importantes en la columna se producen en las caras paralelas a la dirección de la acción sísmica. El esfuerzo máximo es del orden de 3 MPa. En las caras perpendiculares a la dirección de la acción sísmica y en el núcleo de la columna los esfuerzos cortantes son menores que 0,5 MPa. Los mayores esfuerzos cortantes se producen en los arranques de los arcos ubicados en la dirección de la acción sísmica. En este caso se tienen esfuerzos de hasta 6,5 MPa (aproximadamente 65 kg/cm<sup>2</sup>). Estos esfuerzos superan también la resistencia del mortero frente a fuerzas cortantes.

Figura 12. Esfuerzos de corte XZ debidos a la acción del sismo [0-75] kgf/cm<sup>2</sup>.

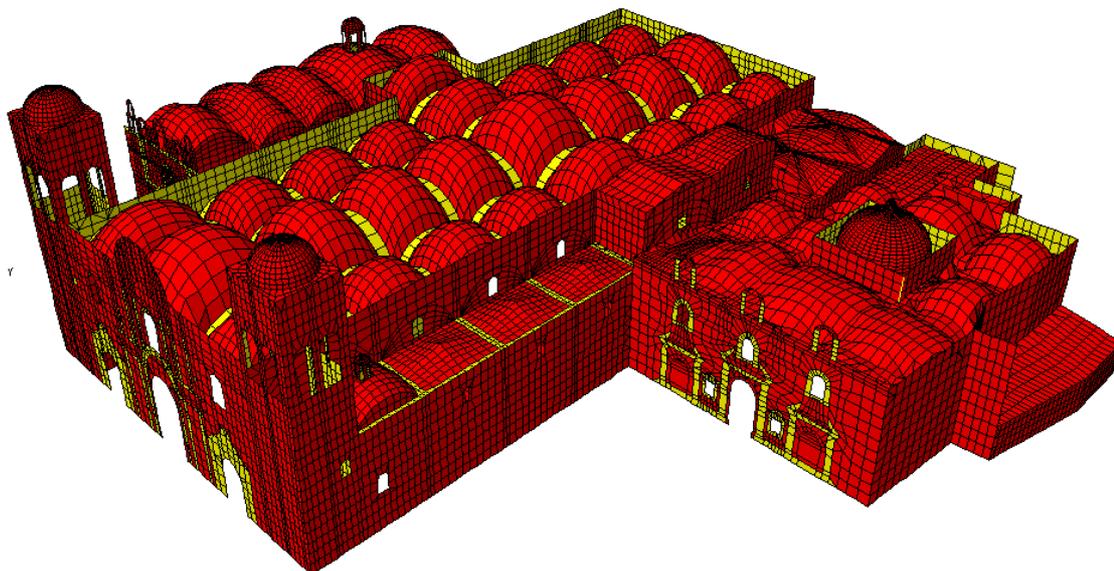
Los muros fueron considerados como elementos tipo cáscara con un único material y un espesor equivalente. Debe recordarse que los muros en realidad están compuestos por mampostería de piedra con aparejo en las caras exteriores, con un relleno intermedio (de espesor variable) de conglomerado de argamasa y piedra.

Las cúpulas se modelaron con elementos finitos tipo cáscara, cuyo espesor fue calculado inicialmente sobre la base de compatibilizar los desplazamientos verticales del modelo de cáscara con aquellos del modelo con elementos finitos tridimensionales. En cada caso, se usaron dos distintos espesores, para acciones de membrana y para acciones de flexión. Para estudiar las consecuencias de la flexibilidad de las bóvedas, se planteó un modelo alternativo, considerando iguales espesores para las acciones de flexión y de membrana.

Figura 13. Modelo 3D. En primer plano la Basílica Catedral y la Iglesia del Triunfo.

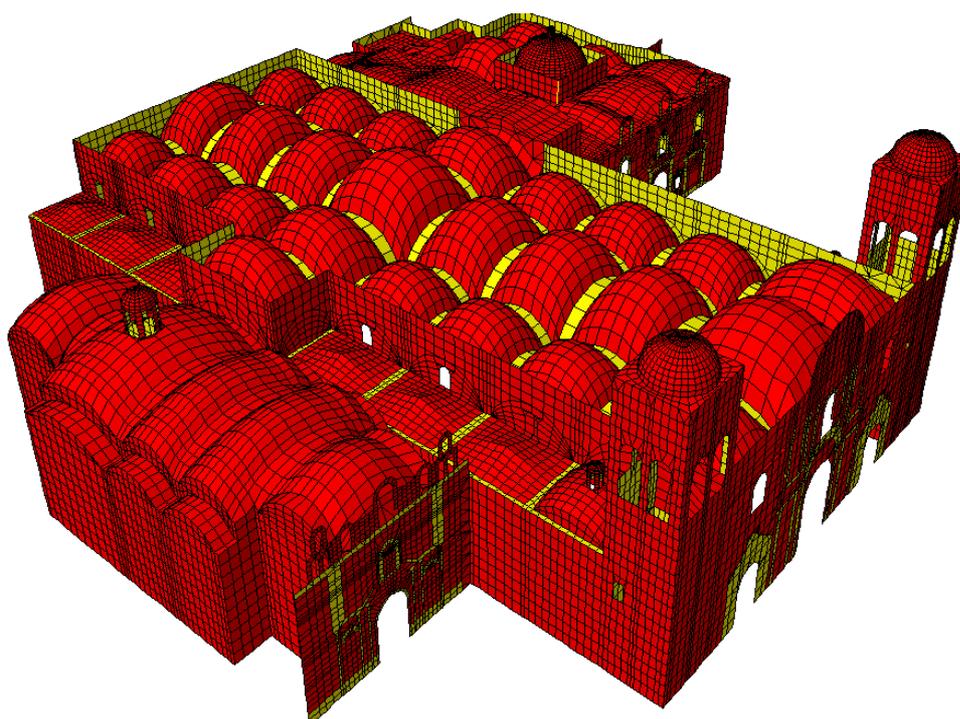
Figura 14. La Basílica Catedral y la Iglesia de la Sagrada Familia.

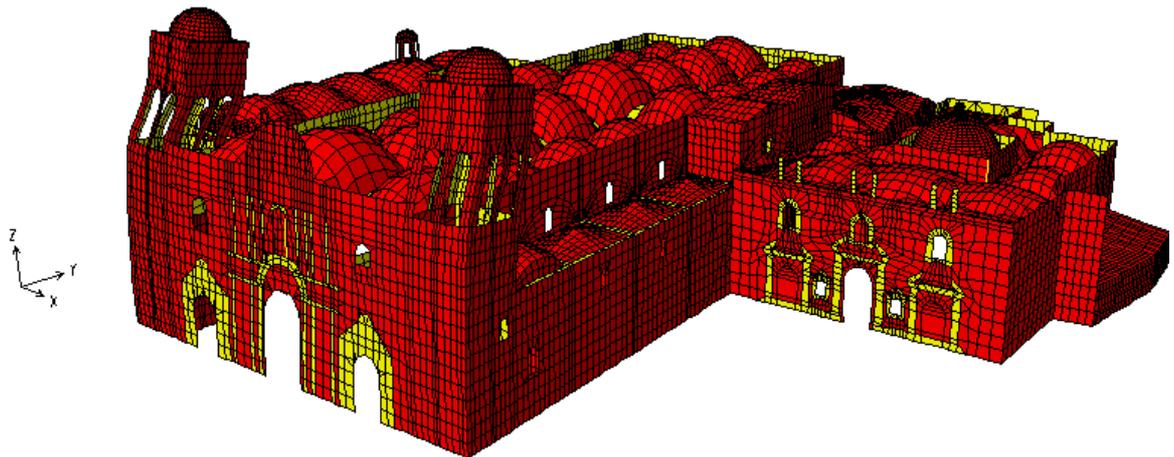
El primer modo de vibración, que se muestra en la Figura 15, es esencialmente en dirección longitudinal (Y). Vibran principalmente las torres y las bóvedas adyacentes a la fachada. Este modo tiene una masa efectiva de 11.6% de la masa total, lo que indica su importancia en la respuesta.

Figura 15. Primer Modo de Vibración ( $T = 0.217$  s).

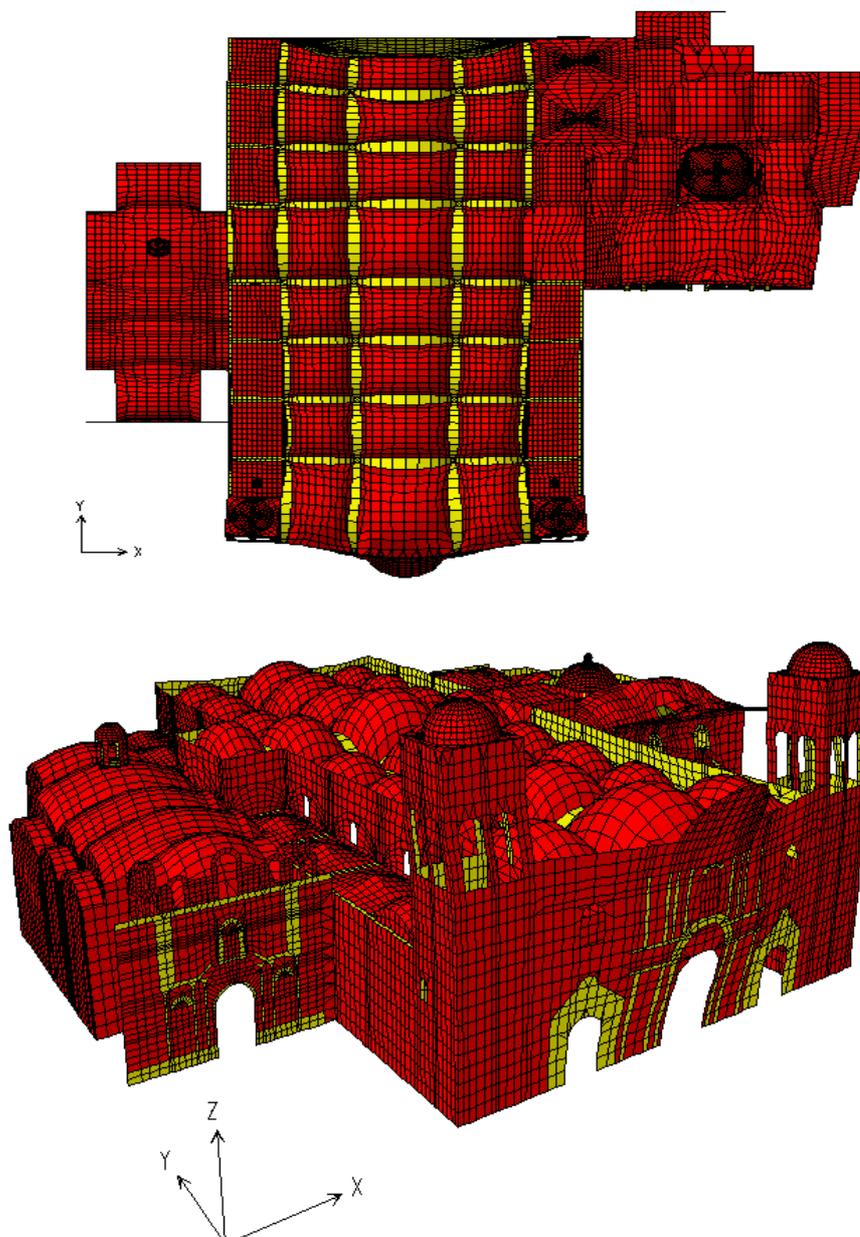
El sexto modo de vibración, que tiene un periodo de 0.15 s, se muestra en la Figura 16. Las componentes más importantes corresponden a la vibración de la estructura principal en dirección longitudinal. La masa efectiva en la dirección Y es 10.1%, similar a la del primer modo.

Figura 16. Sexto Modo de Vibración ( $T = 0.15$  s).

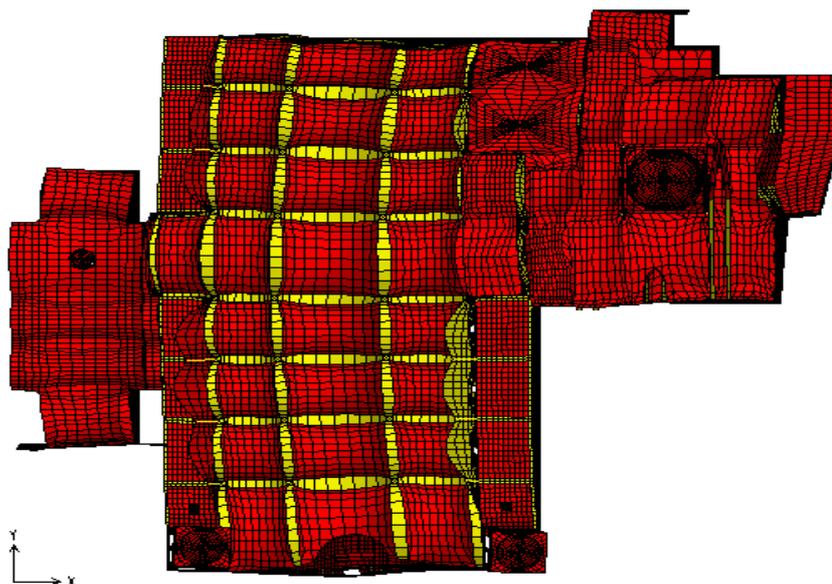
El décimo modo es el más importante para la respuesta frente a las componentes de sismo en dirección transversal. Su período es 0.13 s. En este modo vibra casi toda la estructura en la dirección X, como se observa en la Figura 17. Tiene una masa efectiva en la dirección X igual a 41.8% de la masa total.

Figura 17. Décimo Modo de Vibración ( $T=0.13$  s).

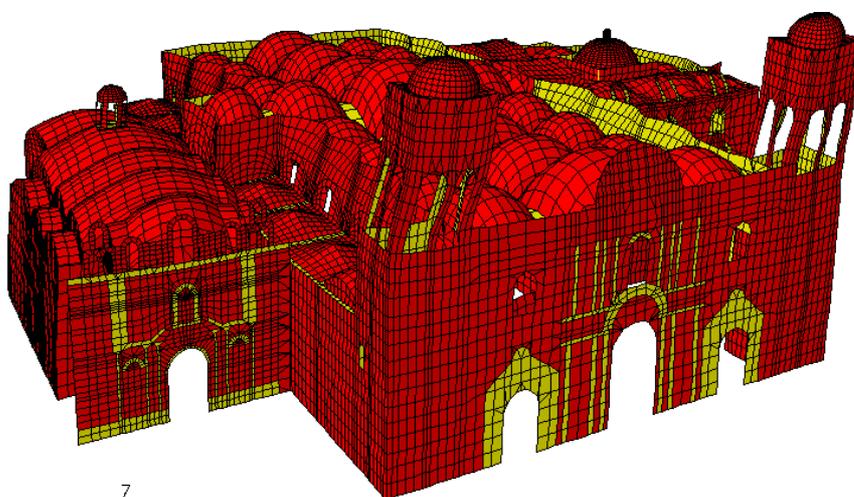
La figura siguiente muestra, a escala muy ampliada, los desplazamientos originados por el sismo de diseño actuando en dirección transversal (X). El desplazamiento máximo (en la parte superior de las torres) resulta del orden de 2 cm. En la parte superior de la bóveda ubicada hacia el centro de la catedral, el desplazamiento horizontal máximo es del orden de 8 mm. Es importante observar que en la iglesia de la Sagrada Familia el desplazamiento horizontal máximo es del orden de 6 mm. La diferencia se explica por la deformación de las bóvedas. Aunque se trata de desplazamientos relativos pequeños, los correspondientes esfuerzos son importantes, más aún teniendo en cuenta la escasa capacidad de los materiales, y particularmente del mortero, para resistir tracciones.

Figura 18. Desplazamientos Originados por el Sismo en Dirección Transversal (X).

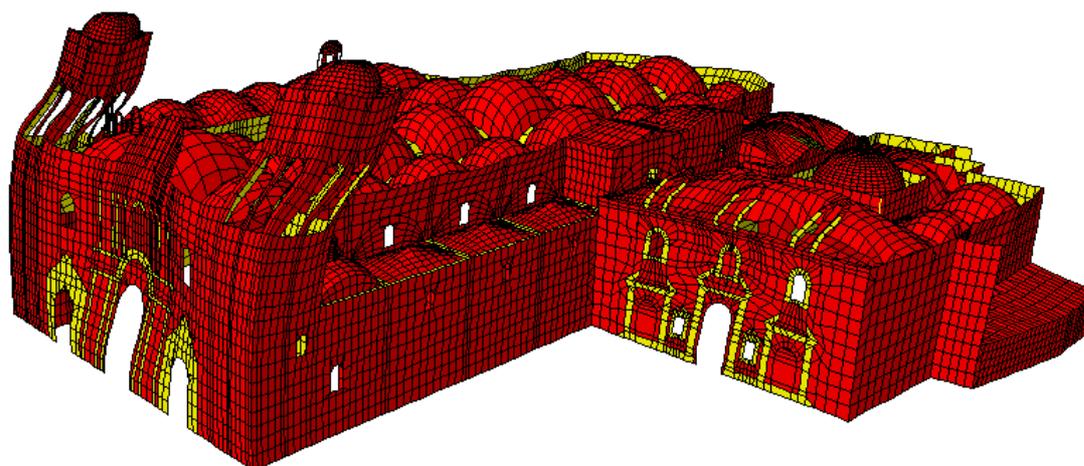
Figura 19. Desplazamientos Originados por el Sismo en Dirección Longitudinal (Y).

La Figura 19 muestra la deformada que resultan al aplicar el sismo de diseño en dirección longitudinal (Y). En este caso también ocurren los desplazamientos máximos en la parte superior de las torres: 2,85 cm. En la parte superior de las bóvedas

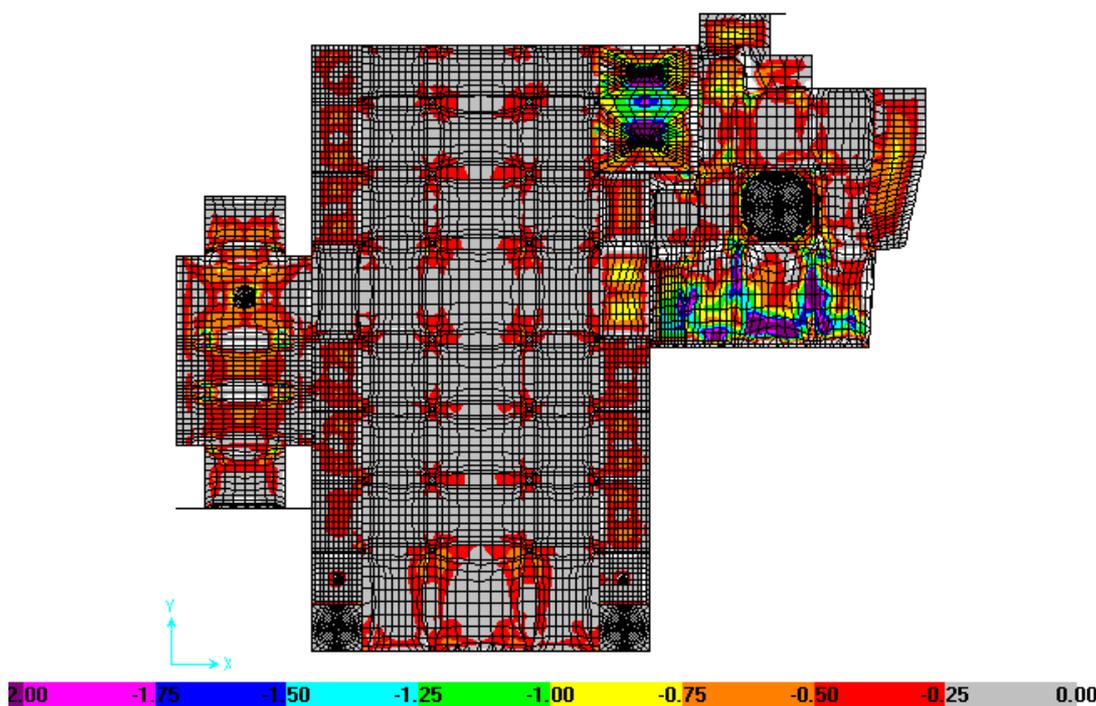
La Figura 20 muestra los esfuerzos principales mínimos, es decir, las máximas compresiones debidos al peso propio en el techo de la estructura.

Figura 20. Esfuerzos Principales Mínimos (Compresiones) Debidos a Peso Propio.

Nótese que las compresiones máximas son en la mayor parte de los casos menores que 0,25 MPa. En algunas zonas, en color rojo, las compresiones son del orden de 0,5 MPa (aproximadamente 5 kg/cm<sup>2</sup>).

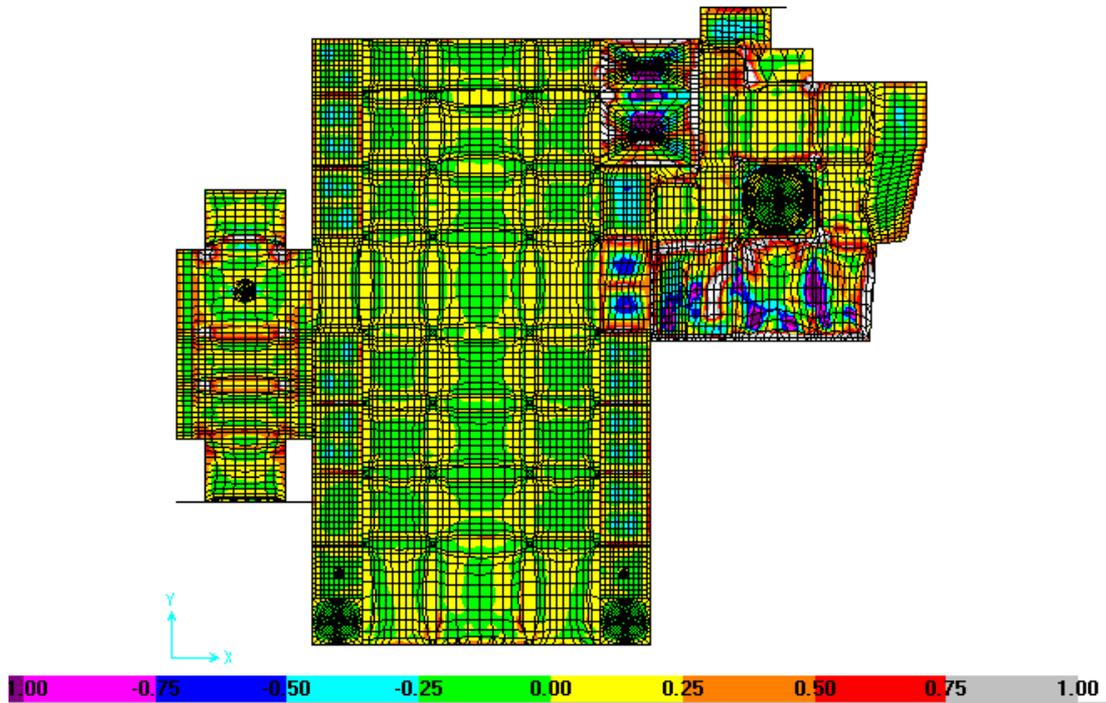
Los esfuerzos principales máximos debidos a peso propio se muestran en la Figura 21. En la mayor parte de los casos están en el rango entre 0,25 MPa en compresión a 0,25 MPa en tracción.

Figura 21. Esfuerzos Principales Máximos Debidos a Peso Propio.

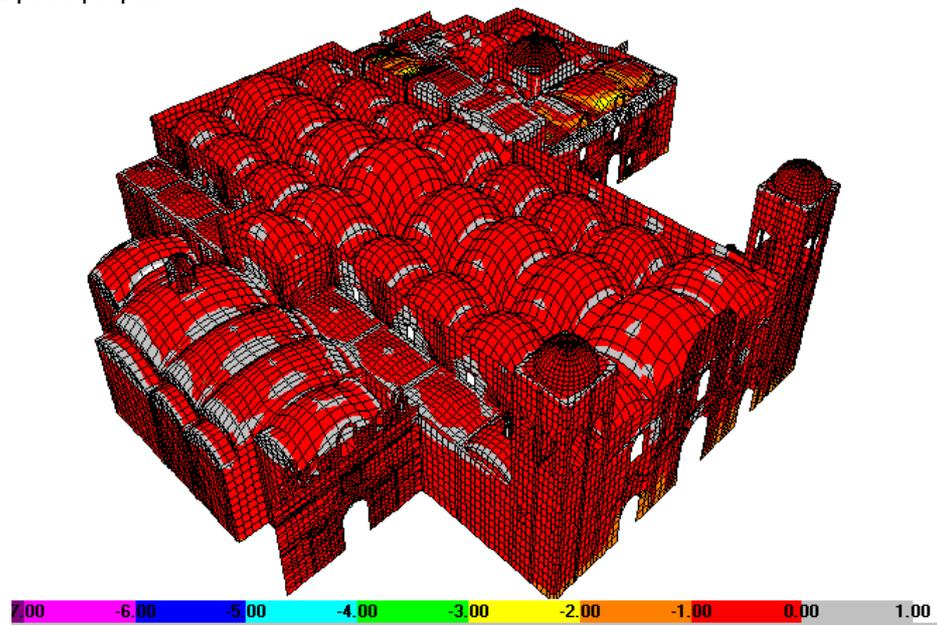
La Figura 22 muestra los esfuerzos normales mínimos, en dirección vertical en el caso de muros y en dirección longitudinal en el caso de las bóvedas, también en este caso debidos a peso propio.

Figura 22. Esfuerzos Normales Mínimos en Dirección Vertical o Longitudinal.

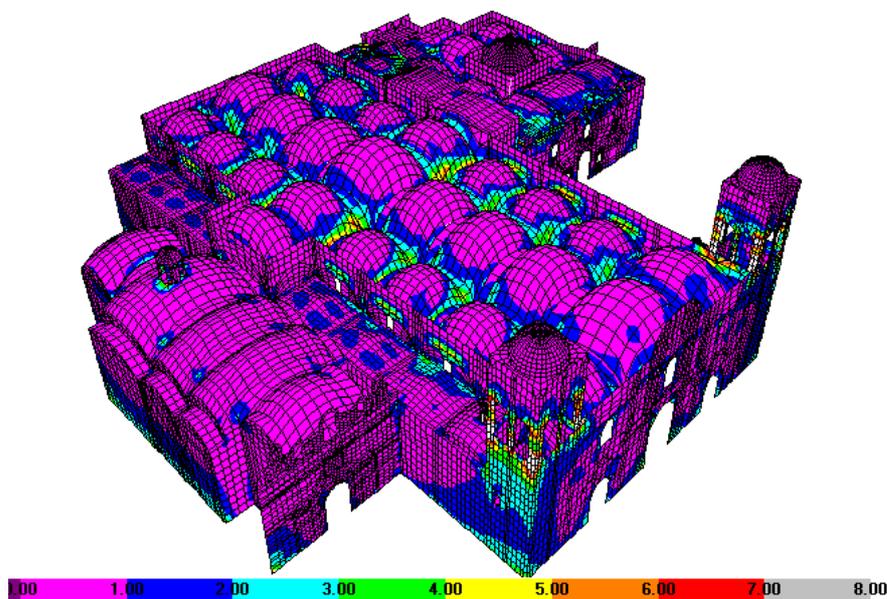
La Figura 23 muestra los esfuerzos principales máximos y mínimos (ambos signos son posibles) producidos por el sismo actuando en dirección X, es decir, transversal.

Figura 23. Esfuerzos Principales Máximos Debidos a Sismo en Dirección X.

Puede observarse que en las torres y en los arranques de las bóvedas, las tracciones debidas a sismo superan largamente las compresiones preexistentes debidas al peso propio. Lo mismo puede verse en los resultados para el sismo de diseño actuando en dirección Y, es decir, longitudinal, que se muestran en la Figura 24.

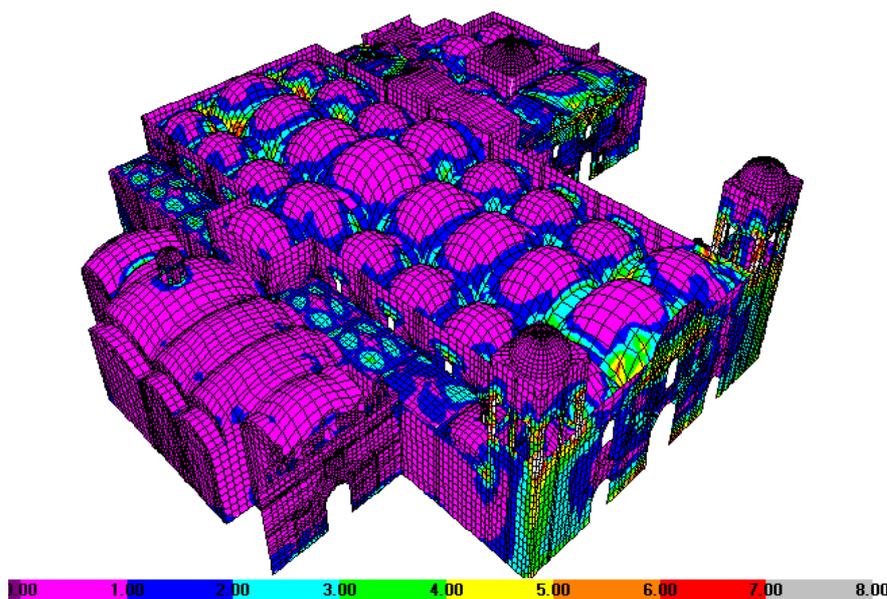
Figura 24. Esfuerzos Principales Máximos Debidos a Sismo en Dirección Y.
