## **CURSO ALEMANIA-MÉXICO-PERÚ: “REFORZAMIENTO DE ESTRUCTURAS”**

# **TÉCNICAS DE REFORZAMIENTO EN MUROS DE MAMPOSTERÍA**

**Dr. Ing. Carlos Zavala**

**CENTRO PERUANO JAPONES DE INVESTIGACIONES  
SISMICAS Y MITIGACION DE DESASTRES – CISMID  
FACULTAD DE INGENIERÍA CIVIL  
UNIVERSIDAD NACIONAL DE INGENIERIA LIMA-PERU**

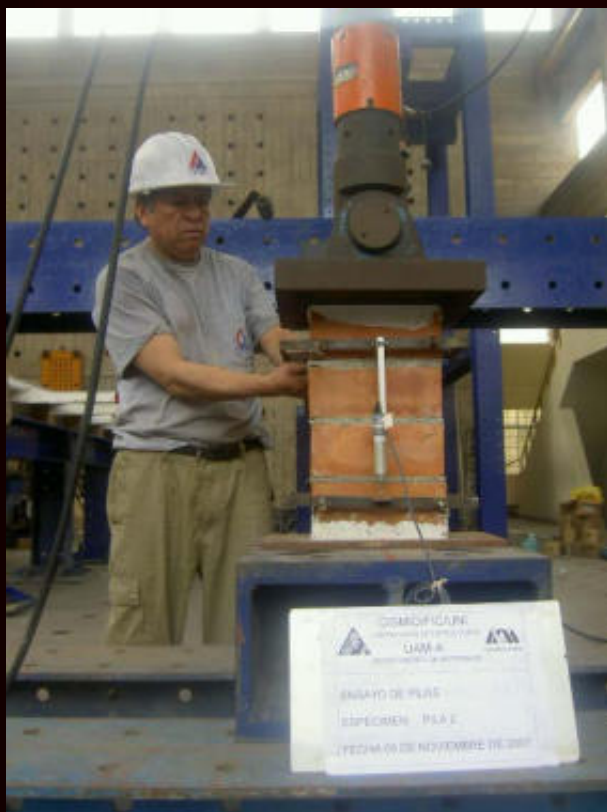
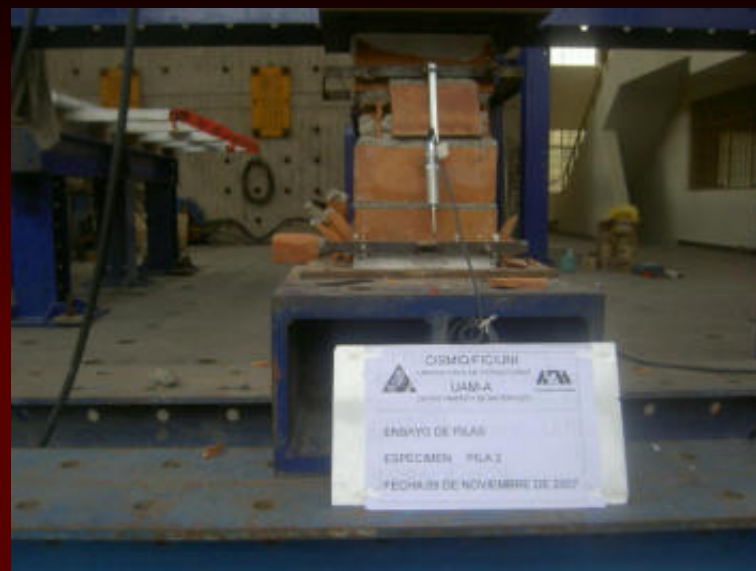
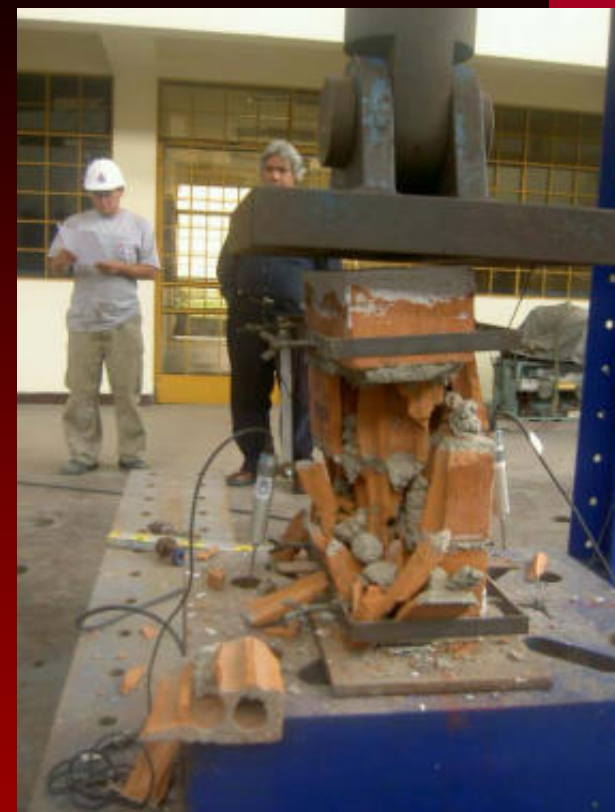
Ensayo de Pilas

| Especimen | Dimensiones | | | P rotura ( kg) | f'm (kg/cm2) |
| PILA 1 | 41 | 23 | 12.5 | 19860 | 69.08 |
| PILA 2 | 41 | 23 | 12.5 | 26875 | 93.48 |
| PILA 3 | 41 | 23 | 12.5 | 21350 | 74.26 |
| Promedio | | | | | <b>78.94</b> |

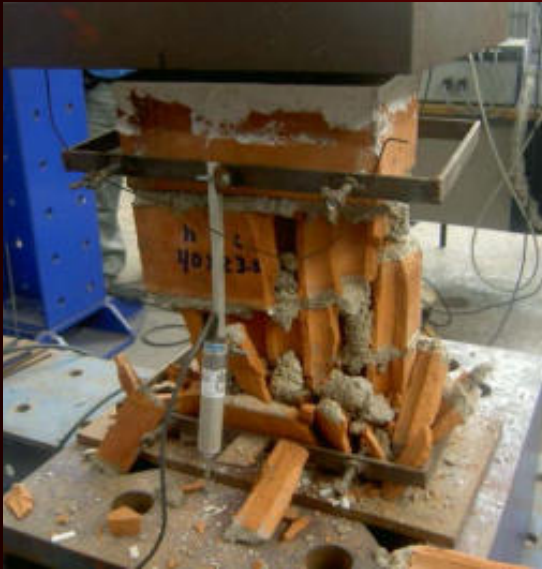
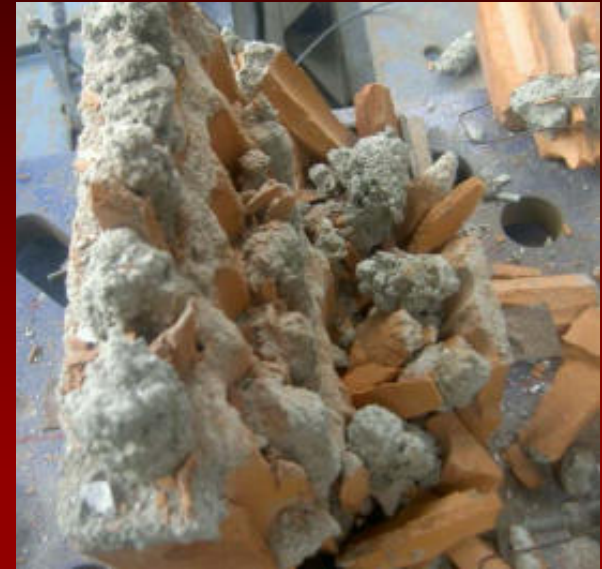
# Estado Final de las Pilas

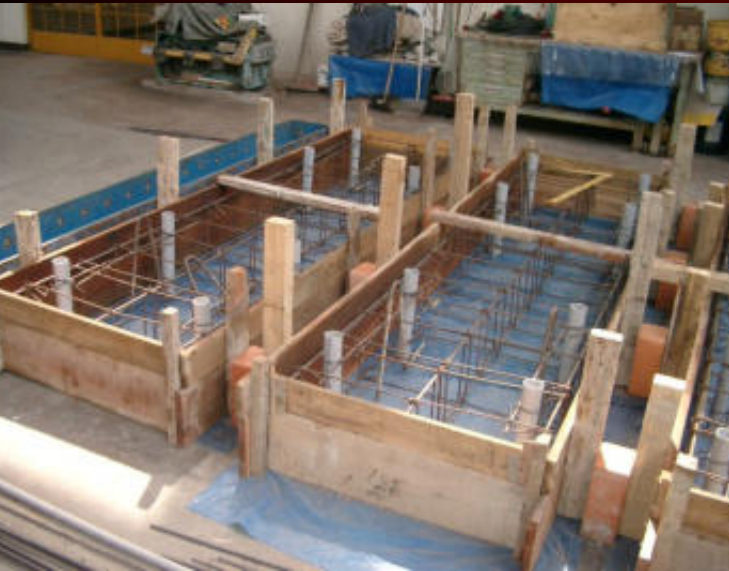
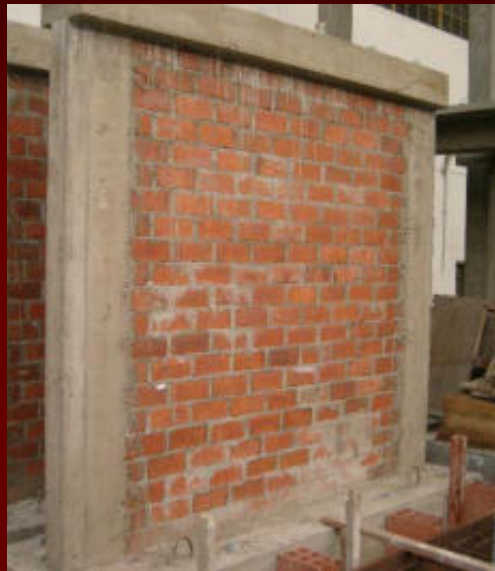
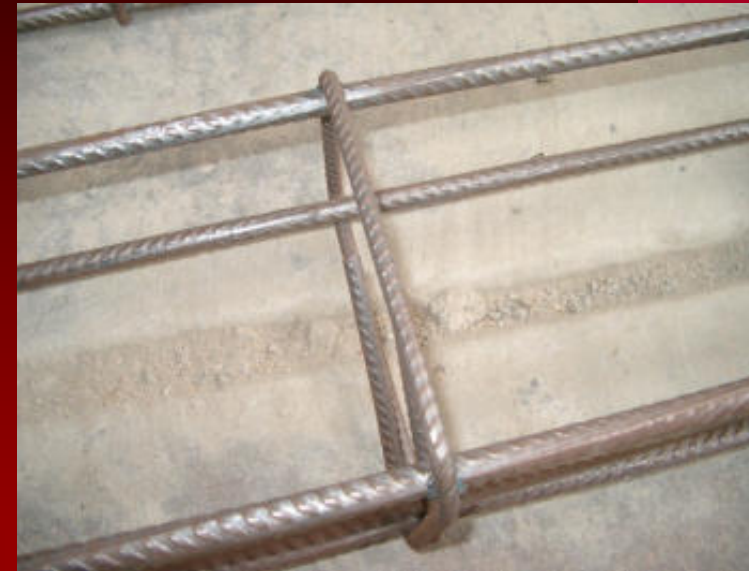
# Construcción de muros

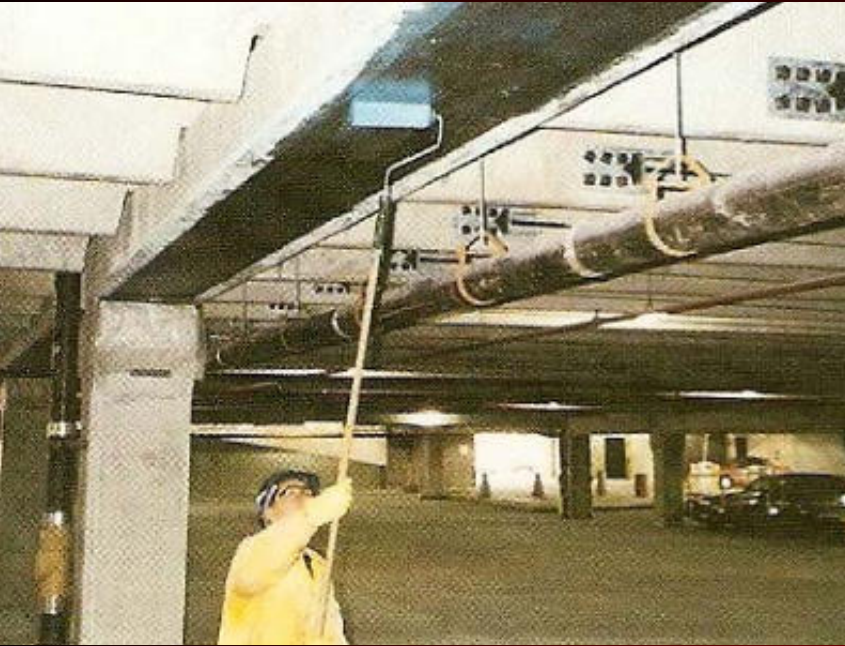
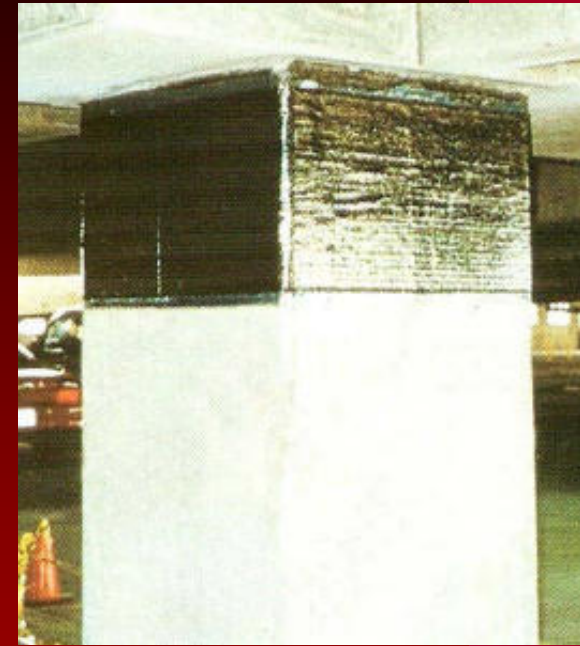
# Usos del Reforzamiento con Fibras

**Vigas**

**Pilares**

**Columnas**

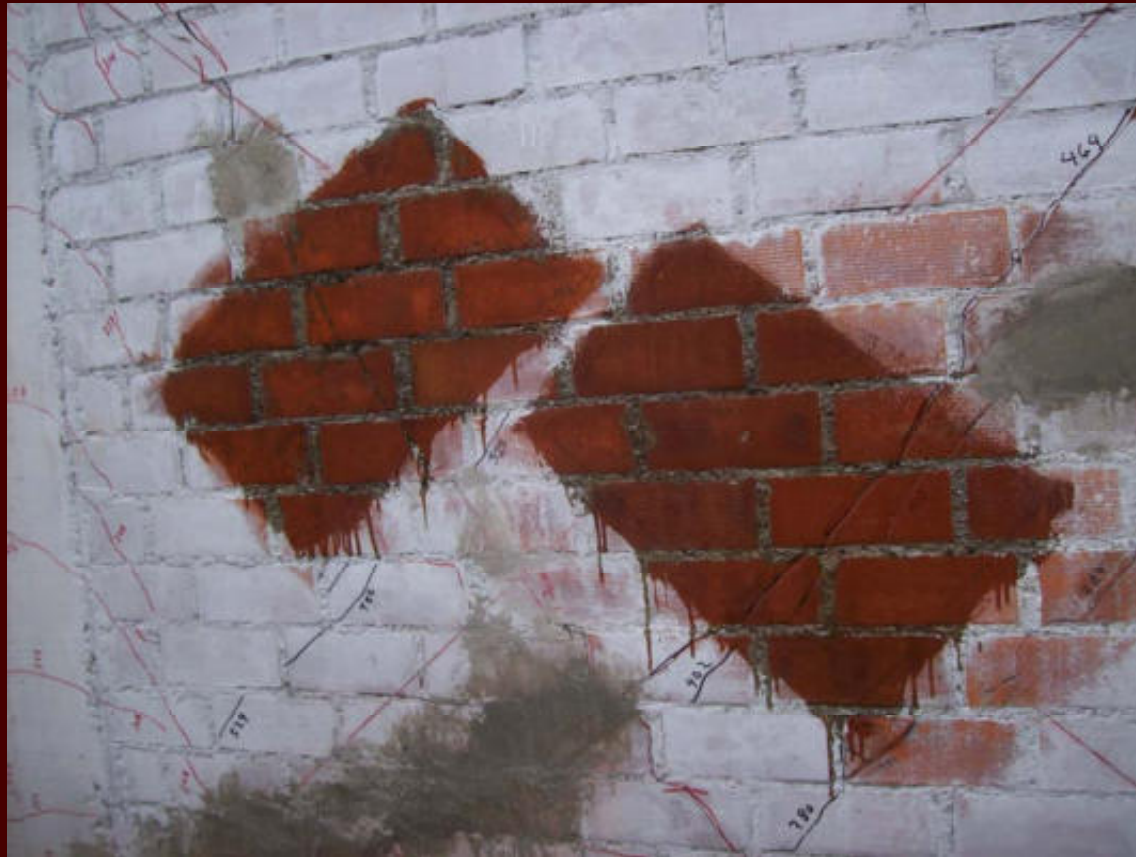
# Muro – 1 Reforzado

**Curita con Fibra**  
**Muro -1**

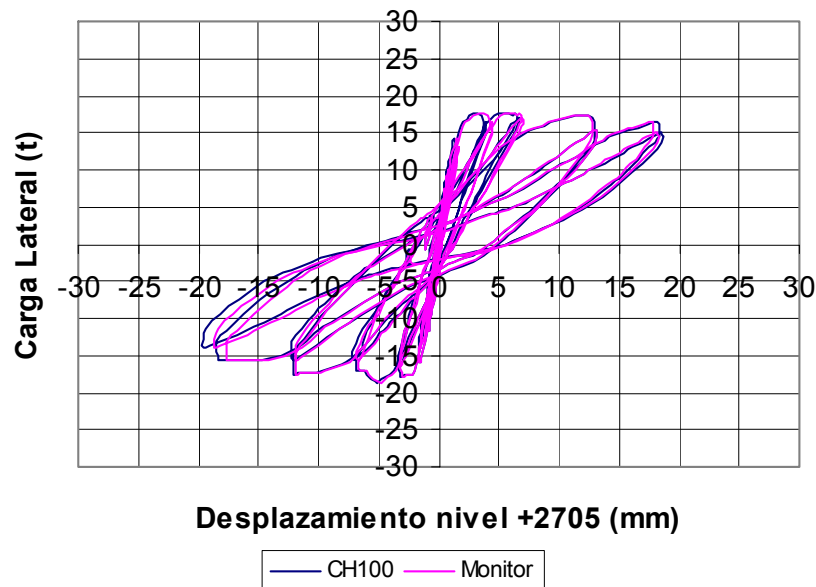
**MURO -2**

# Comparación del Muro Original y Reforzado

CISMID/FIC/UNI - Laboratorio de Estructuras  
Ensayo Ciclico en Muro-02 Original

CISMID/FIC/UNI - Laboratorio de Estructuras  
Ensayo Ciclico en Muro-02 Reforzado

- Las tres propuestas de reforzamiento cumplen su cometido de restituir la resistencia al corte.
- En el caso del uso del curita de fibra la resistencia es restituida en un 75%, sin embargo la rigidez permanece degradada.
- Considerando las crucetas de malla, la rigidez es restituida, pero la ductilidad termina cuando se desprende la cruceta.
