## RED DE MONITOREO DE EDIFICACIONES

02/03/2020

| ID | CÓDIGO | NOMBRE | UBICACIÓN | LATITUD(*) | LONGITUD(*) | SISTEMA ESTRUCTURAL | N° DE PISOS | N° DE SENSORES |
|---|---|---|---|---|---|---|---|---|
| 37 | FICUNI | Facultad de Ingeniería Civil- UNI | Rímac - Lima | -12.0218 | -77.0490 | Pórticos de concreto armado. | 4 | 5 |

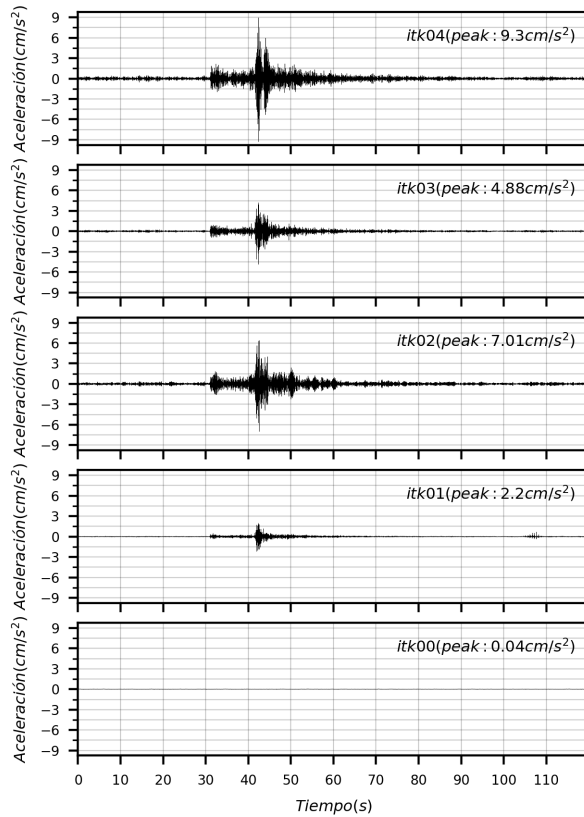
ACELERACIÓN EN CADA SENSOR  
UD

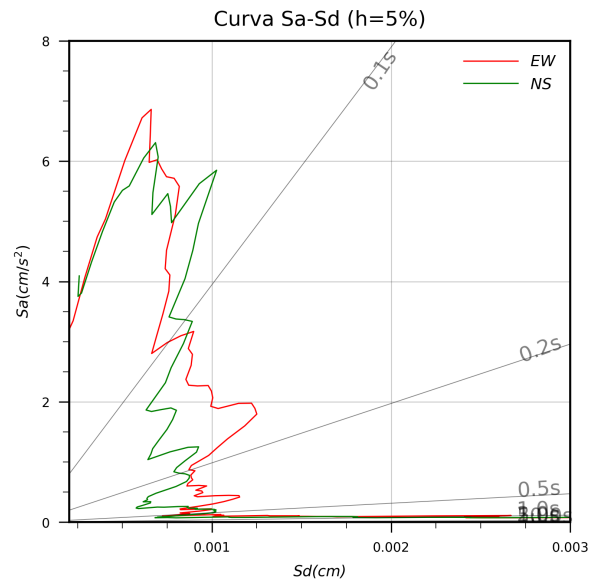
ESPECTRO DE RESPUESTA SA-SD  
EW y NS

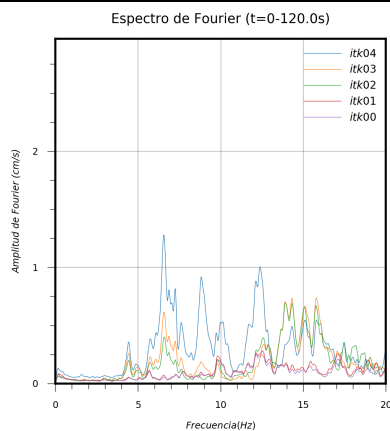
NS

## ESPECTROS DE FOURIER
