**ESTUDIO DE LA VULNERABILIDAD SÍSMICA
DEL DISTRITO DEL RIMAC.
ANÁLISIS DEL PROBLEMA Y MEDIDAS DE
MITIGACIÓN.**

**Ing. Luis Samaniego Polanco
Investigador del CISMID**

**UNIVERSIDAD NACIONAL DE INGENIERIA
FACULTAD DE INGENIERIA CIVIL
CENTRO PERUANO JAPONÉS DE INVESTIGACIONES
SÍSMICAS Y MITIGACIÓN DE DESASTRES – CISMID**

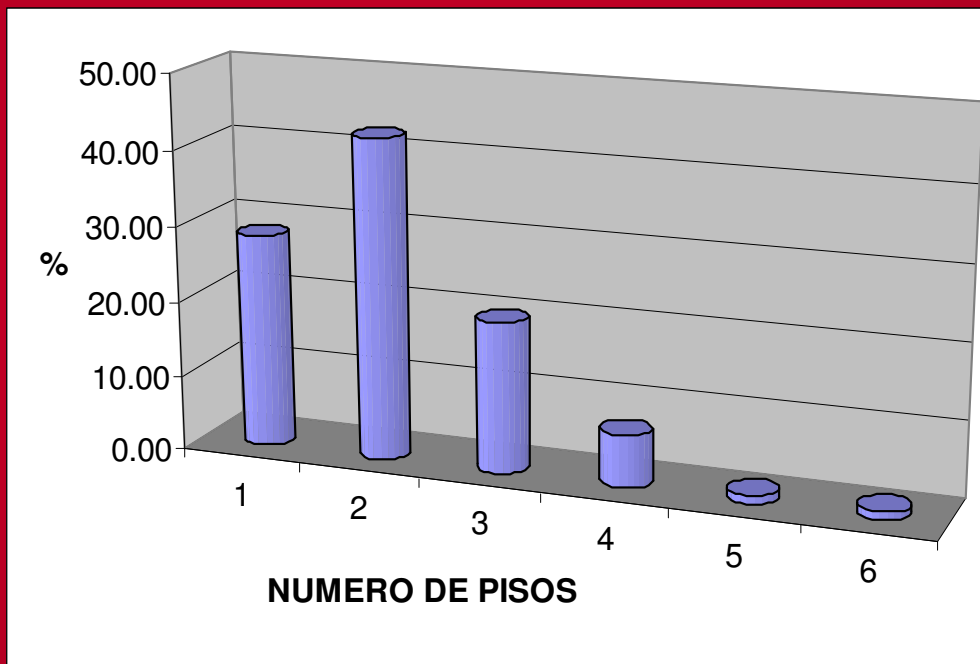
**GRAFICO I
NÚMERO DE
PISOS (%)**

Nº pisos	Viviendas	Porcentaje (%)
1	81	28.42
2	121	42.46
3	57	20.00
4	20	7.02
5	3	1.05
6	3	1.05
Total	285	100.00

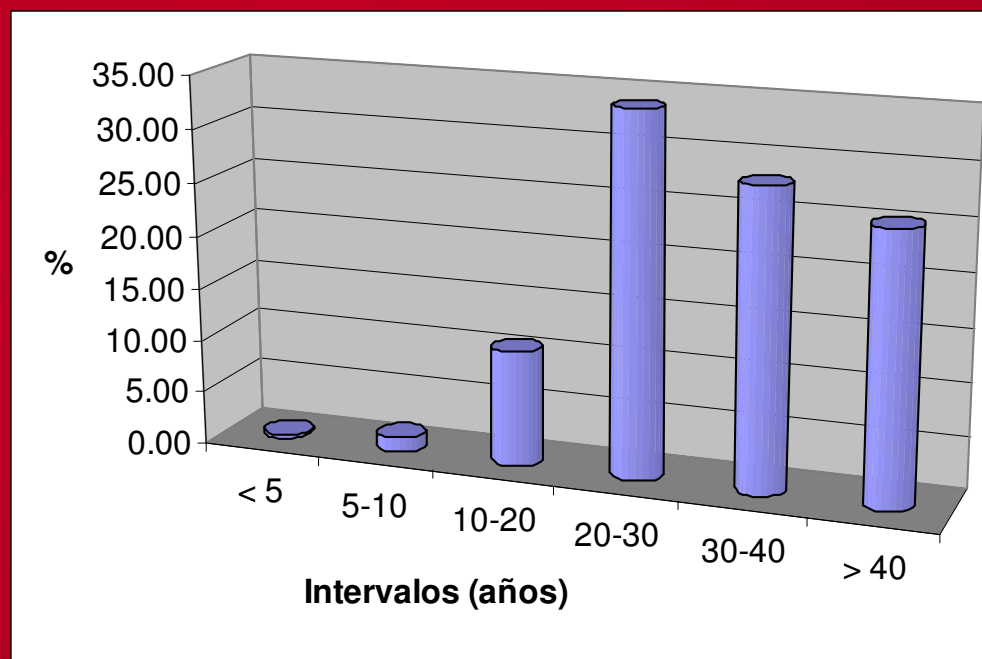
**GRAFICO II
ANTIGÜEDAD DE
VIVIENDAS (%)**

Intervalos	Años	Viviendas	Porcentaje (%)
1	< 5	1	0.35
2	5-10	4	1.40
3	10-20	31	10.88
4	20-30	97	34.04
5	30-40	80	28.07
6	> 40	72	25.26
Total		285	100.00

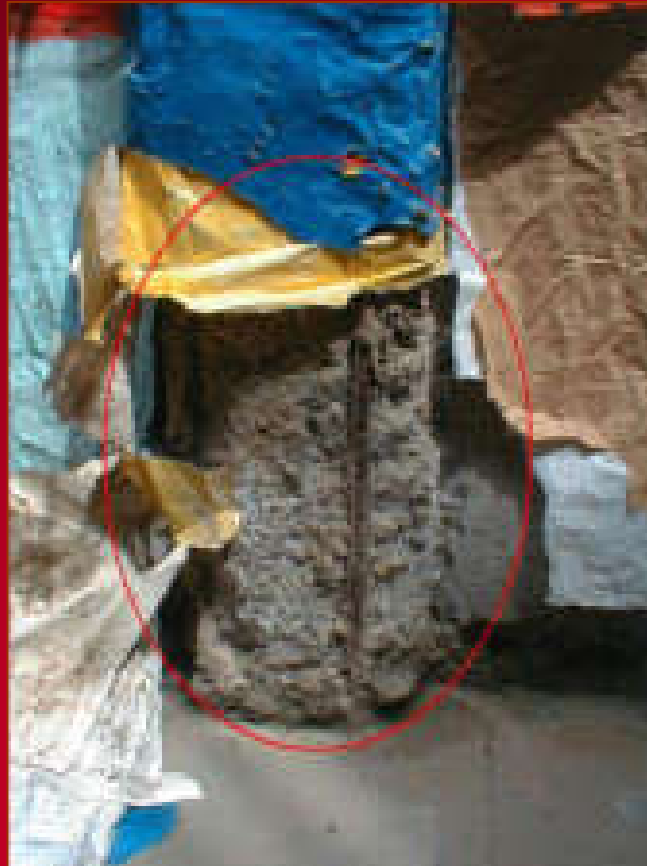
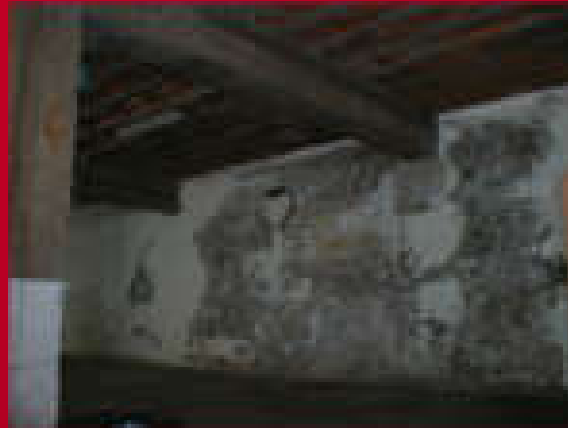
PUESTO DE SALUD: LOS ANGELES

A la izquierda: Deficiente estado de conservación y mantenimiento, debido a problemas de humedecimiento en la base de las columnas.

A la derecha: Mal estado del techo del sótano por problemas de humedad o drenaje deficiente. Además, se observan deficiencias en el proceso constructivo.

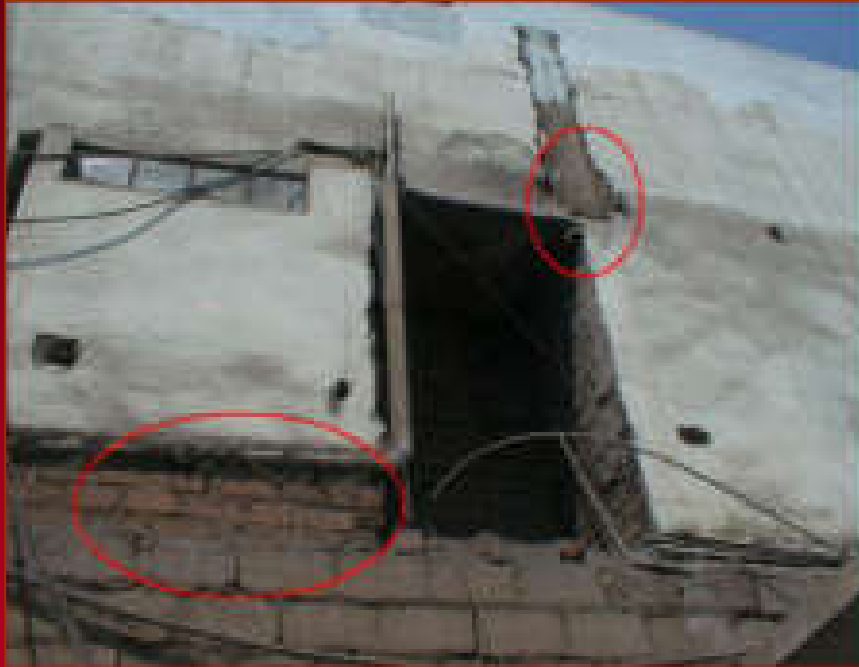
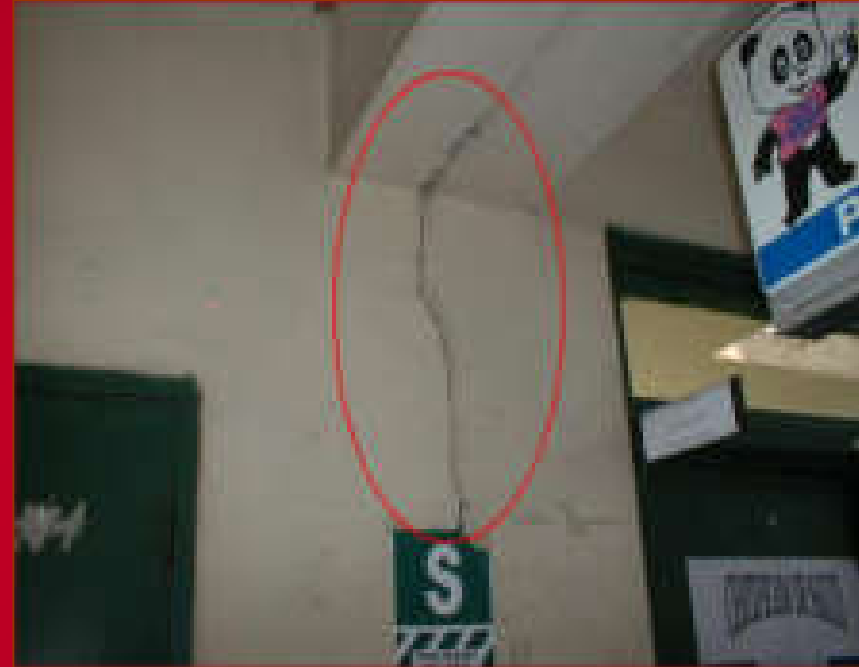
CENTRO DE SALUD : RIMAC

A la izquierda: Podemos observar en un muro colindante al centro de salud, la utilización de diferentes materiales constructivos sin confinamiento y el adosamiento de una columna.

A la derecha: fisura en muro y viga. Condiciones inapropiadas para que funcione como zona de seguridad ante sismos.

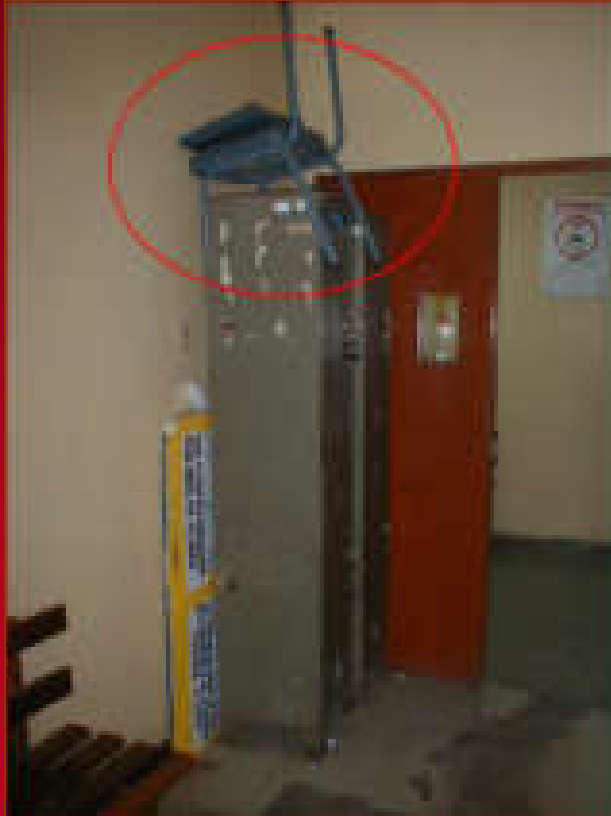
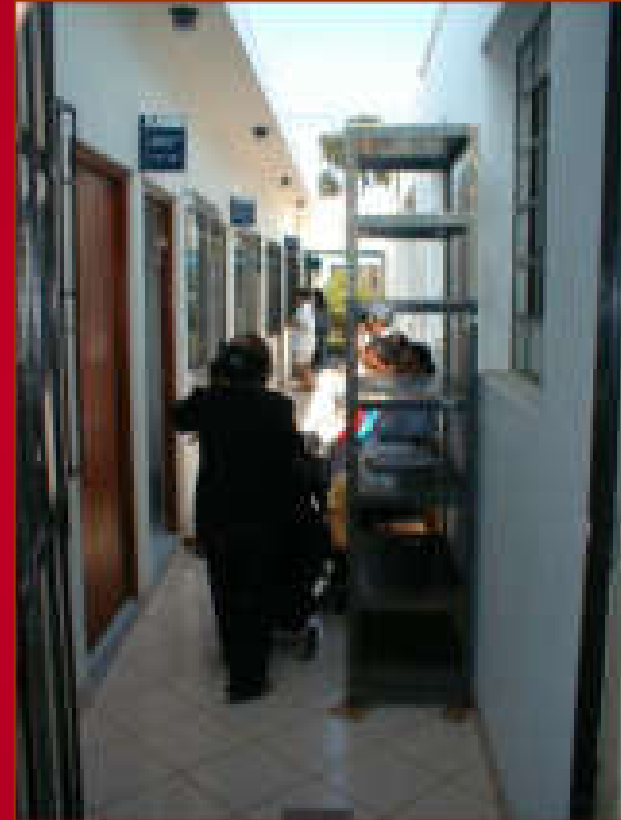
CENTRO DE SALUD : CIUDAD Y CAMPO

A la izquierda: Se puede observar el grave peligro en un pasadizo.

A la derecha: Se presentan vías de evacuación obstruidas y muy inseguras en caso de la ocurrencia de sismos.

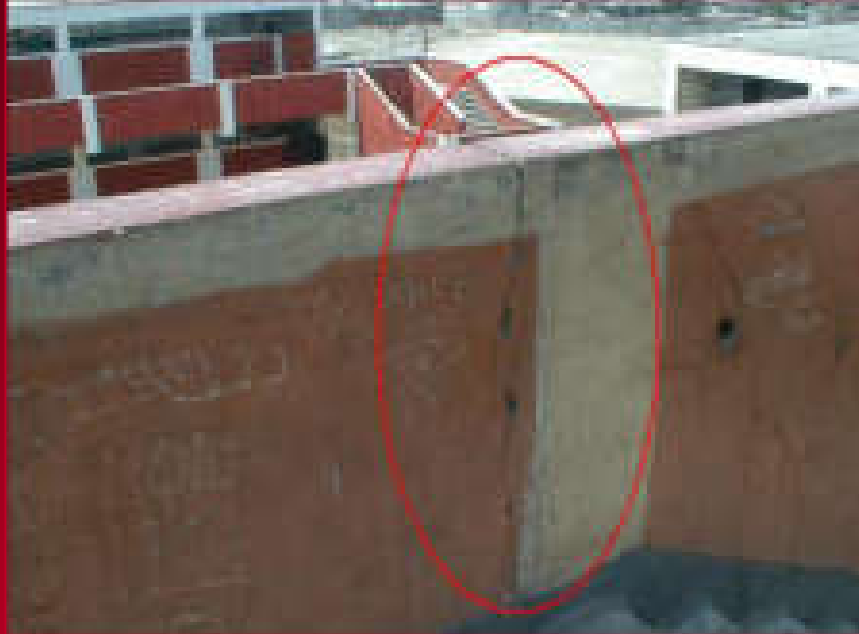
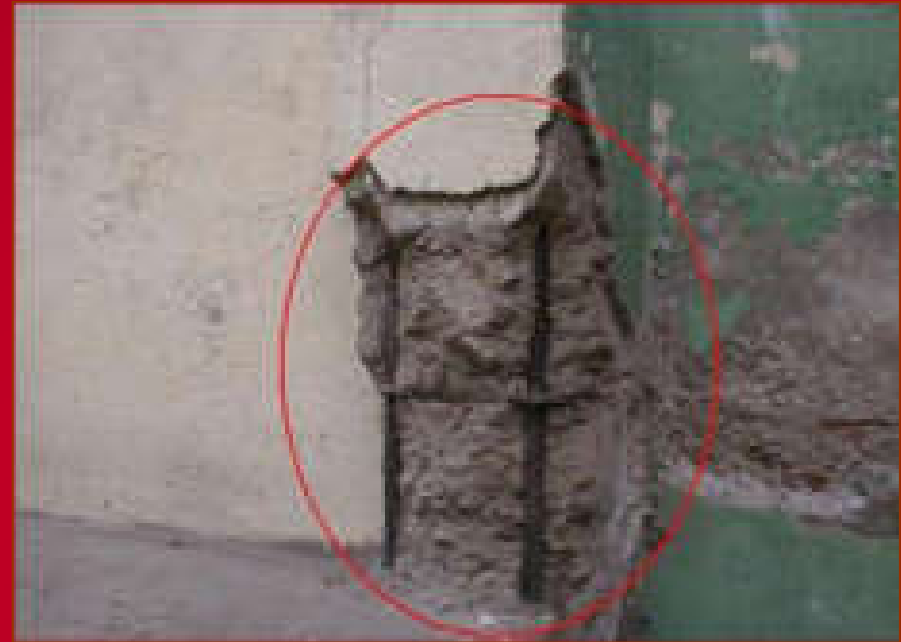
INSTITUCIÓN EDUCATIVA MARISCAL R. CASTILLA N° 2002

A la izquierda: Se puede observar una fisura en el parapeto de un pabellón del colegio..

A la derecha: Se puede observar el muy mal estado de la columna en la base del tanque elevado del colegio, el cual se debería demoler para mayor seguridad de la población estudiantil.

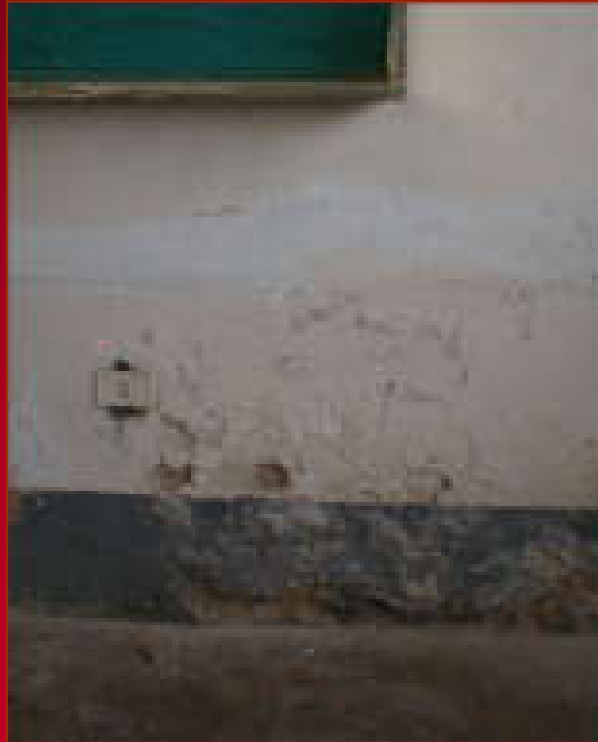
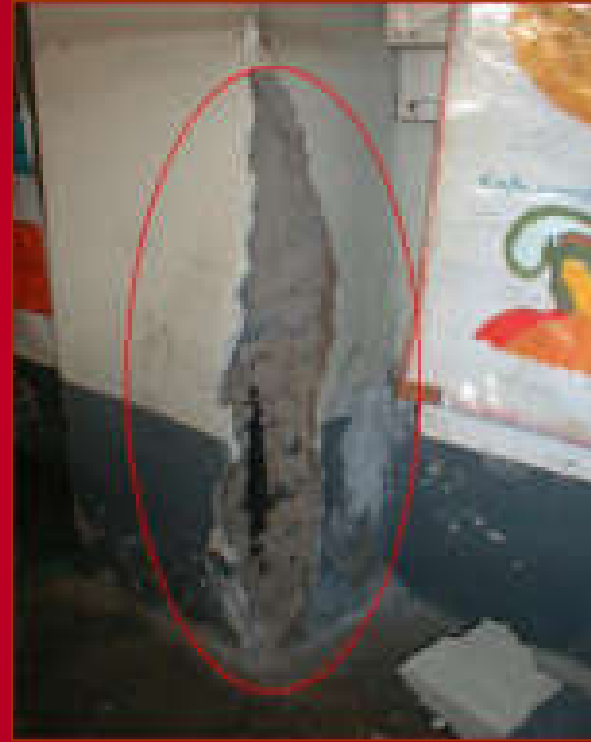
INSTITUCIÓN EDUCATIVA ESTHER CACERES

A la izquierda: Muy mal estado de un muro del colegio por problemas de humedad generado por filtraciones.

A la derecha: El laboratorio del colegio, presenta serios problemas de humedad en la base de las columnas. Además, presenta serios problemas de corrosión del acero.

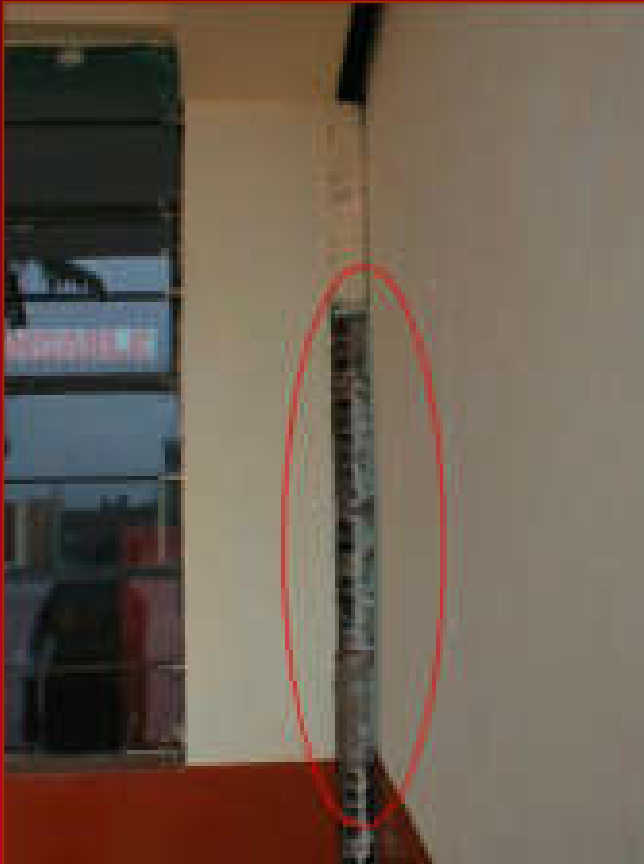
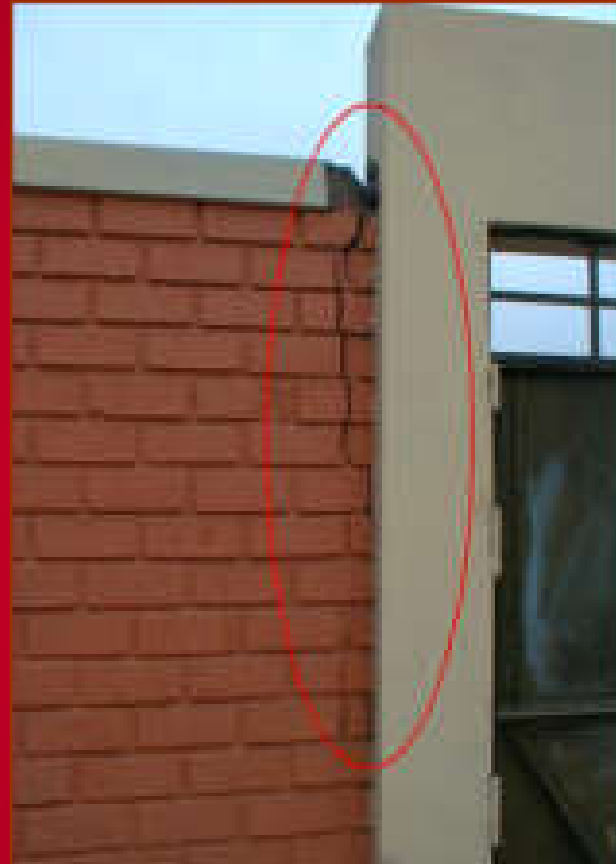
INSTITUCIÓN EDUCATIVA JOSE FELIX BOGADO N° 2063

A la izquierda: Se presentan problemas en las juntas, pues las zonas que tenían tecknopor han sido rellenas con unidades de albañilería.

A la derecha: Podemos notar un agrietamiento en el muro, por falta de confinamiento o aislamiento por junta.

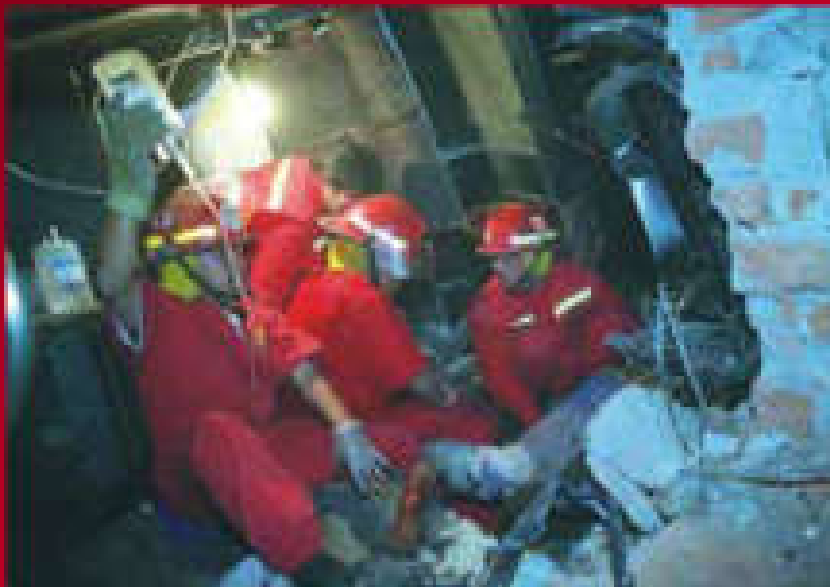
La Compañía de Bomberos Voluntarios Rimac No. 21 se ubica en una zona con serios problemas de tugurización y hacinamiento pudiendo quedar inoperativo.

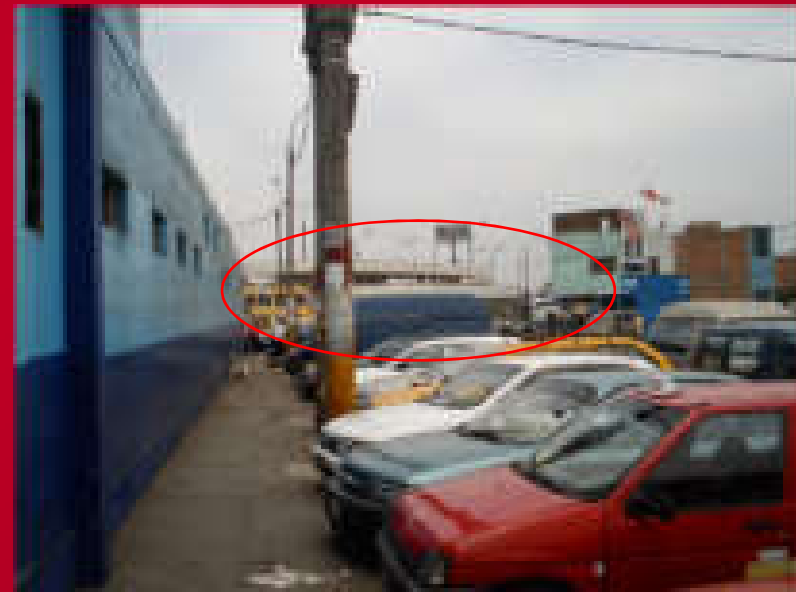
CENTRO DE SALUD CAQUETA ,
GRIFO A MENOS DE 50 METROS.
