CENTRO PERUANO JAPONÉS DE  
INVESTIGACIONES SÍSMICAS Y  
MITIGACIÓN DE DESASTRES

**CONFERENCIA INTERNACIONAL EN  
INGENIERIA SÍSMICA**  
Lima - Perú, 20, 21 y 22 de agosto del 2007

## **LA ALBAÑILERÍA TUBULAR Y SU USO EN VIVIENDAS EN ZONAS SÍSMICAS**

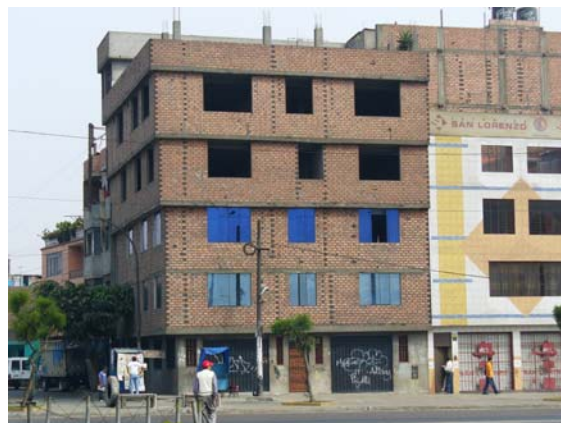
Figura 1. Construcciones de 2 a 4 pisos con ladrillo pandereta.

Una encuesta realizada por los autores en los distritos de San Martín de Porres y Los Olivos, ubicados en el Cono Norte de la Ciudad de Lima, refleja un porcentaje importante de viviendas construidas con el ladrillo pandereta, llegando a alcanzar en promedio el 57% del total de viviendas encuestadas (Tablas 1 y 2). Debido a que en su gran mayoría han sido autoconstruidas, es decir construidas sin la dirección y/o supervisión de un ingeniero civil, se pueden observar en ellas defectos de estructuración y de procesos constructivos, como se muestra en la Figura 1.

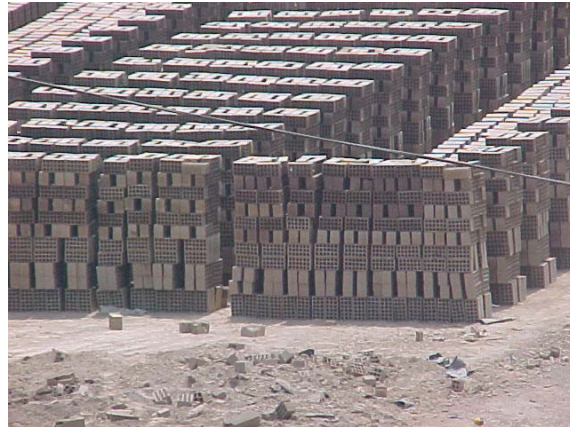
Figura 2. Almacenamiento de ladrillos de fabricación no estandarizada.

Este tipo de ladrillos se produce en el Perú, siendo diversas las fábricas dedicadas a su elaboración. Por ello, se ha tomado como muestra de estudio dos tipos de ladrillos mayoritariamente utilizados en la construcción formal e informal (autoconstrucción). La calidad y el precio de estas unidades varían en el mercado, predominando en varios casos el aspecto económico para su selección. Los ladrillos utilizados en este trabajo son conocidos como marca Rex y Huachipa, siendo ésta última de fabricación no estandarizada, es decir, no se puede asegurar que los procesos utilizados para su elaboración cumplan con las normas y especificaciones técnicas vigentes. En la Figura 2 se muestra el proceso de almacenamiento de ladrillos en una fábrica de este tipo, donde aquellos son expuestos a la intemperie sin mayor cuidado.

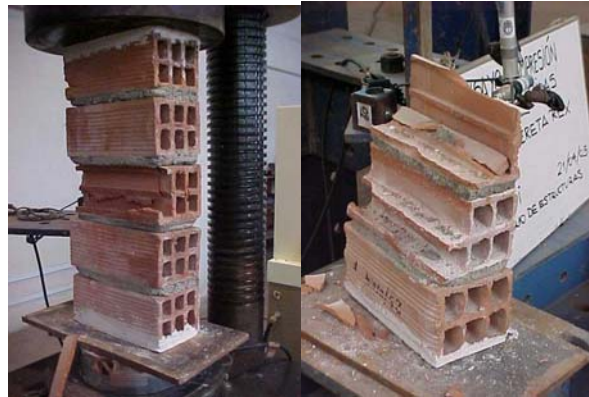
Figura 6. Forma de falla a compresión en pilas de albañilería. Artesanal (izq.) e industrial (der.).

Para una mejor definición de las propiedades mecánicas de los ladrillos, se ejecutaron una serie de ensayos de compresión en pilas y de tracción diagonal en muretes. Los resultados promedio obtenidos se presentan en la Tabla 5. Los ensayos de compresión en pilas presentaron resultados diferentes según el tipo de ladrillo, tanto en magnitudes de resistencia máxima como en tipo de falla. Mientras que los ladrillos industriales tuvieron una resistencia de 22,1 kg/cm<sup>2</sup> y una falla con rotura general del espécimen, los artesanales tuvieron mayor resistencia, de 33,2 kg/cm<sup>2</sup> y una falla con rotura local (Figura 6). Los ensayos de tracción diagonal también dieron valores de resistencia al corte mayores para los ladrillos artesanales; la resistencia al corte para estos ladrillos fue de 9,6 kg/cm<sup>2</sup> y aquella para los ladrillos industriales fue de 6,7 kg/cm<sup>2</sup>.

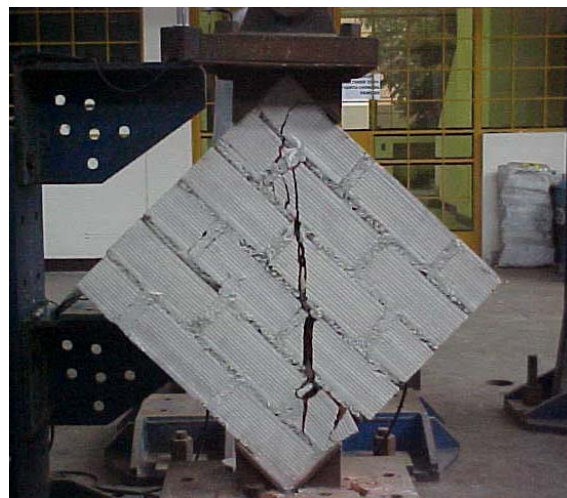
Figura 7. Ensayo de tracción diagonal en muretes.

Los valores de resistencia al corte encontrados en ambos tipos de ladrillos son relativamente altos, si son comparados con los que usualmente se especifican para los ladrillos de muros portantes. Esto puede estar asociado a la unión que ha producido el mortero entre las caras laterales de las unidades. En la Figura 7 se presenta la forma de falla general en el ensayo de tracción diagonal y en la Figura 8 un detalle de la superficie del plano de falla, en los cuales se observa la formación de pequeños bloques de mortero que han actuado como llaves – conexiones entre caras laterales –, incrementando la resistencia al corte en el plano de falla.

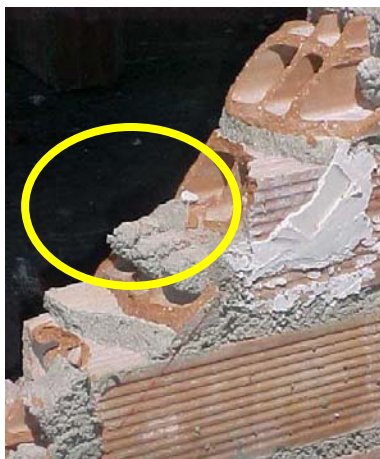
Figura 8. Detalle. Nótese las llaves de mortero en los agujeros de los bordes de la unidad.

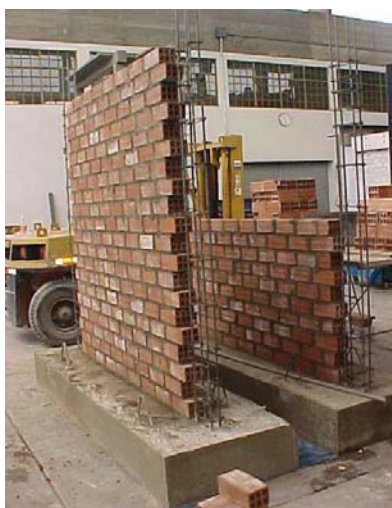
Figura 9. Construcción de los muros.

Los especímenes ensayados fueron cuatro muros. Dos muros fueron construidos con el ladrillo industrial y dos con el ladrillo artesanal. Los muros fueron de 2,65m de longitud, 2,20m de altura. El espesor varió de acuerdo al ladrillo usado. El refuerzo de los elementos de confinamiento consistió, en los elementos

verticales, de 4 varillas de  $\phi \frac{1}{2}$ ", y, en los elementos horizontales, de 4 varillas de  $\phi \frac{3}{8}$ ". Los estribos fueron hechos con varillas de  $\phi \frac{1}{4}$ ". La Tabla N° 7 muestra las características básicas de los muros ensayados. La Figura 9 muestra los muros en construcción.

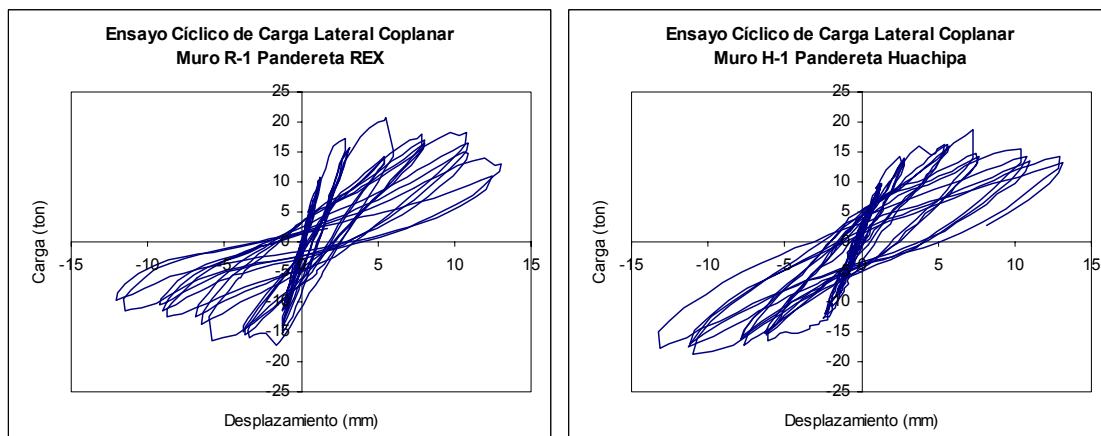
Figura 11. Curvas de histéresis. Izquierda: ladrillo industrial. Derecha: ladrillo artesanal.

Las curvas de histéresis para los muros se muestran en la Figura 11. En ambos casos, los lazos histeréticos son angostos y por tanto revelan la baja capacidad de disipación de energía ante cargas cíclicas de esta clase de unidad de albañilería. De las curvas de comportamiento mostradas en la Figura 12, el muro de ladrillo industrial presentó una capacidad máxima de 15,86 toneladas y una deformación máxima de 11,6mm; la deformación de fluencia fue estimada en 1,6mm. Por otra parte, el muro de ladrillo artesanal presentó una capacidad máxima de 15,27 toneladas y una deformación máxima de 13,4mm; la deformación de fluencia fue de 2,2mm.

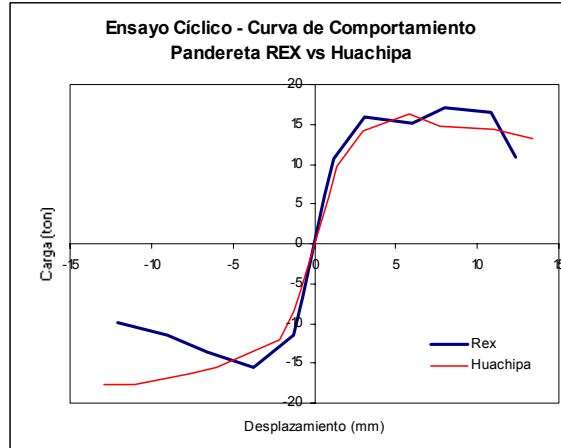
Figura 12. Curvas de comportamiento. Cargas cíclicas coplanares.

Con estos datos se calcularon los valores de ductilidad máxima de deformación ( $\mu$ ), siendo de 7,1 para el muro de ladrillo industrial y 6,0 para el muro de ladrillo artesanal. Otro parámetro importante es el factor de reducción de la respuesta elástica,  $R$ , el cual fue estimado por dos métodos basados en la igualdad de energía, uno con un modelo elastoplástico equivalente – en función a  $\mu$  – y otro considerando la curva de comportamiento. Los valores calculados se presentan en la Tabla 8. Con el segundo criterio, que puede ser más realista, los valores de  $R$  para niveles de resistencia última son de 3,2 y 2,7 para el ladrillo industrial y artesanal, respectivamente, en tanto que para niveles de servicio – bajo distorsiones de 1/500 – son de 2,4 y 1,9 en el mismo orden.

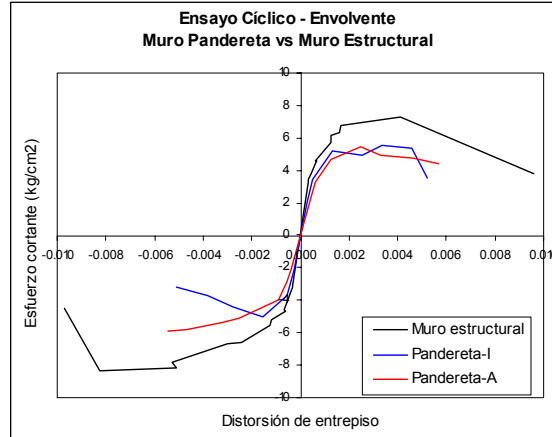
Figura 13. Curvas de comportamiento.  
Muro Pandereta (este estudio) vs Muro Estructural (Zavala et al, 2006).

En la Figura 13 se presentan las curvas de comportamiento para los muros construidos con ladrillo sólido King Kong y con ladrillo tubular pandereta, tanto industrial como artesanal. En los muros de ladrillo tubular destacan claramente la menor resistencia en términos de esfuerzo cortante, del orden de 60 a 70 % de la resistencia del muro de ladrillo sólido, así como la menor distorsión de entrepiso, del orden de 50 % de la máxima obtenida en el muro de ladrillo sólido. En base a los resultados de los ensayos descritos en el acápite anterior y considerando que, de acuerdo a la Norma de Diseño Sismorresistente E-030, la distorsión máxima admisible para las estructuras con muros de albañilería sólida es de 0,005, interpretando los valores observados en la Figura 13, puede establecerse que la distorsión máxima admisible para las estructuras con muros de ladrillo tubular sería de 0,0025.

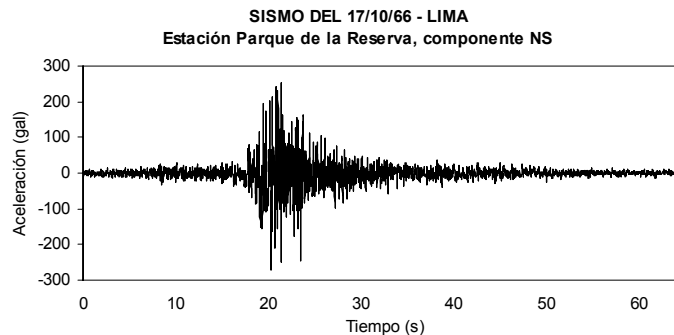
Figura 14. Acelerograma en el Cercado de Lima. Sismo del 17 de Octubre de 1966.

Los modelos utilizados son modelos elastoplásticos equivalentes de un grado de libertad, considerando modelos de parámetros globales de masa y rigidez con una estructuración regular y un primer modo preponderante (Zavala et al, 2006). En estos modelos se realizaron análisis tiempo-historia con el acelerograma del sismo de Lima del 10 de octubre de 1966, componente NS, escalado para considerar demandas de aceleración máxima progresivamente incrementada, desde 100 gals hasta 500 gals. Este sismo presenta la mayor aceleración máxima registrada en toda la historia de los datos instrumentales en Lima Metropolitana, con 269 gals (Figura 14). De este modo, se obtuvieron las respuestas de los sistemas estructurales, para tener una idea global del comportamiento de las estructuras con muros de ladrillos sólido y tubular, fabricados tanto en forma industrial como artesanal.

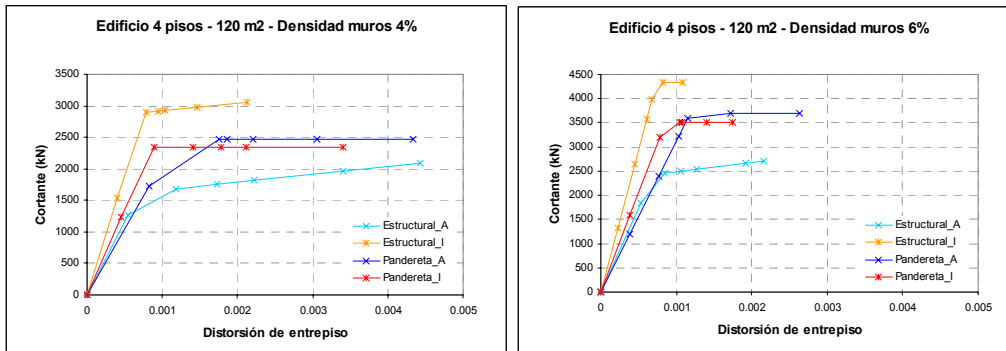
Figura 15. Cortante vs distorsión. Edificio de 4 pisos.

En la Figura 15 se presentan los gráficos de cortante en la base versus distorsión máxima de entrepiso, para un edificio representativo de cuatro pisos, con densidades de 4 y 6%. Para una densidad de 4%, el comportamiento sísmico del sistema en estudio es tal que las distorsiones máximas son de 0,0034 y 0,0044, mayores que el límite establecido para el ladrillo tubular. Para una densidad de 6%, el comportamiento sísmico se encuentra en un estado de incertidumbre, puesto que la distorsión en el ladrillo artesanal excede el valor límite de distorsión máxima, mientras que la distorsión en el ladrillo industrial se encuentra cercana a dicho valor.

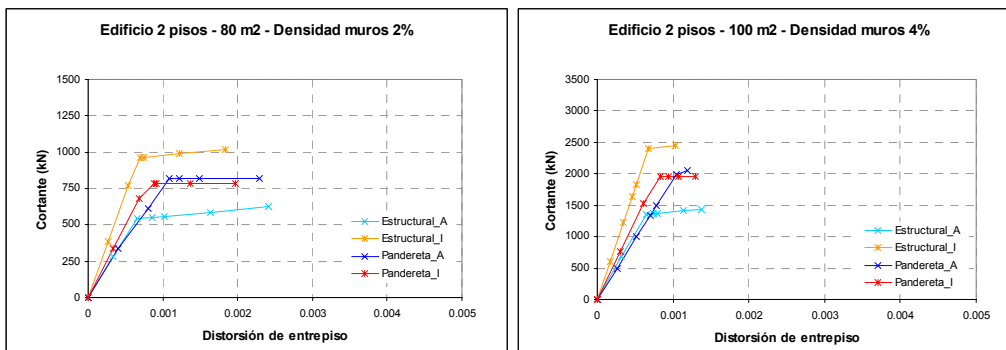
Figura 16. Cortante vs distorsión. Edificio de 2 pisos.

En la Figura 16 se presentan los gráficos de cortante en la base versus distorsión máxima de entrepiso, para un edificio representativo de dos pisos, con densidades de 2 y 4%, índices comunes en los edificios construidos con ladrillos tubulares. Para una densidad de 2%, el comportamiento sísmico del sistema en estudio se encuentra en un estado de incertidumbre, debido a que las distorsiones máximas en el ladrillo artesanal y el ladrillo industrial se encuentran cercanas al valor admisible. Para una densidad de 4%, el comportamiento sísmico del sistema se encuentra en un estado de relativa seguridad, al no exceder los límites de distorsión.
