**RED DE MONITOREO DE EDIFICACIONES**

**DATOS DE EDIFICACIÓN**

| ID | CÓDIGO | NOMBRE | UBICACIÓN | LATITUD(*) | LONGITUD(*) | SISTEMA ESTRUCTURAL | Nº DE PISOS | Nº DE SENSORES |
|---|---|---|---|---|---|---|---|---|
| 37 | FICUNI | Facultad de Ingeniería Civil- UNI | Rímac - Lima | -12.0218 | -77.0490 | Pórticos de concreto armado. | 4 | 5 |

**DATOS DEL EVENTO**

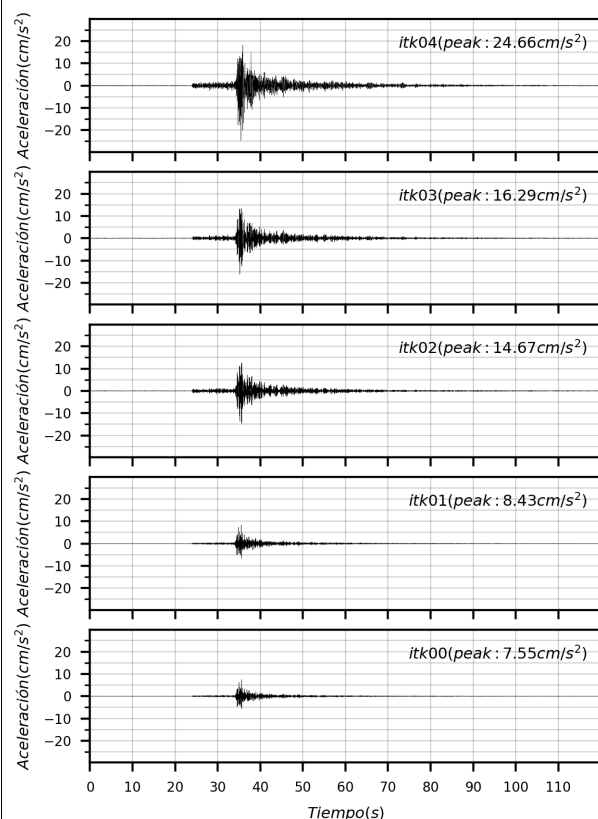
ACELERACIÓN EN CADA SENSOR  
NS

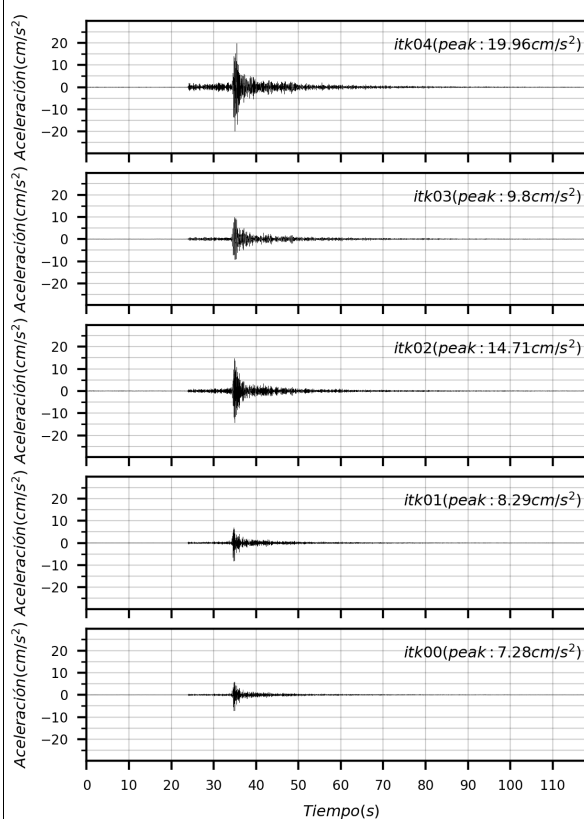
ACELERACIÓN EN CADA SENSOR  
EW

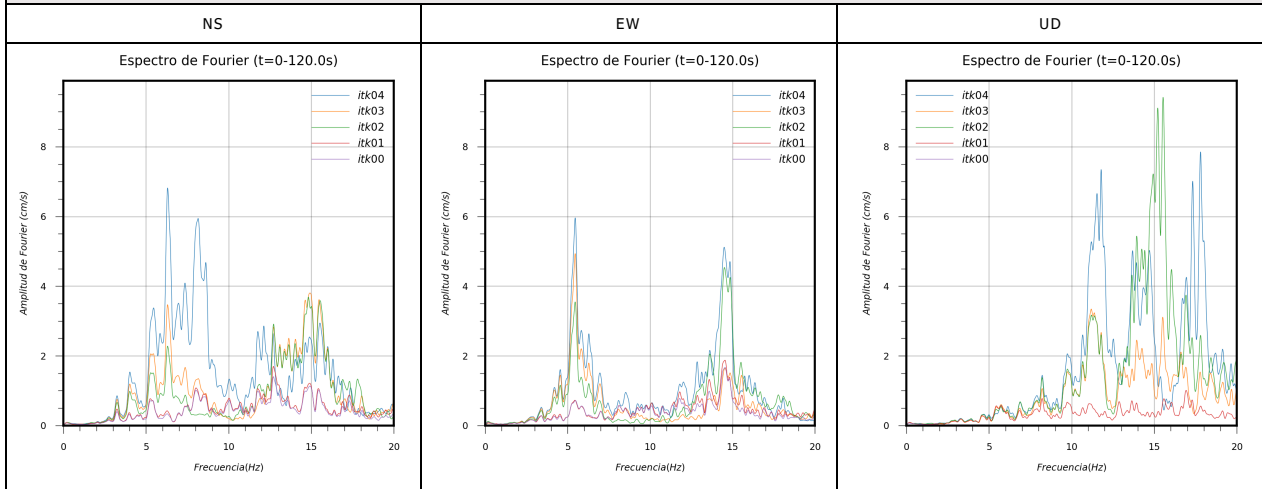
## ESPECTROS DE FOURIER
