RED DE MONITOREO DE EDIFICACIONES

DATOS DE EDIFICACIÓN

DATOS DEL EVENTO

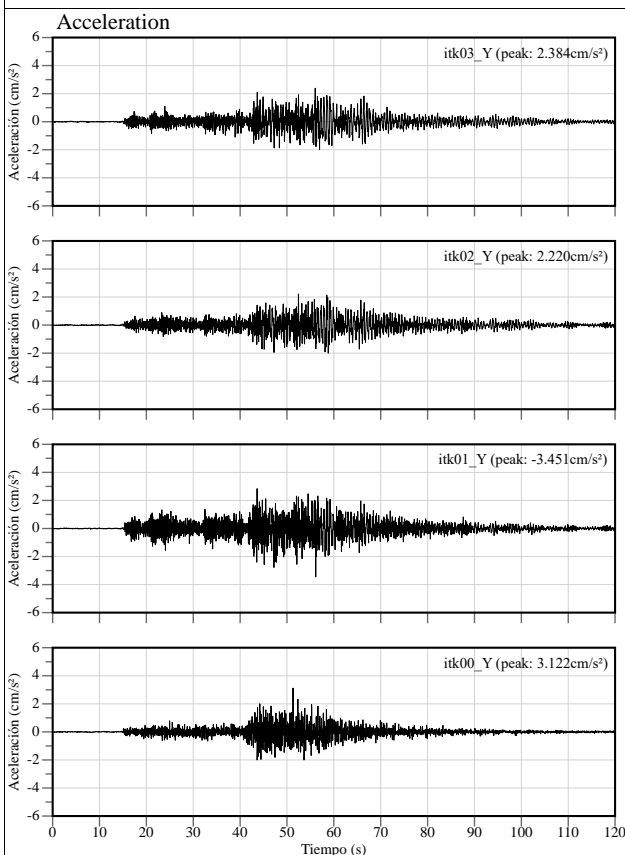
ACELERACIÓN EN CADA SENSOR
NS

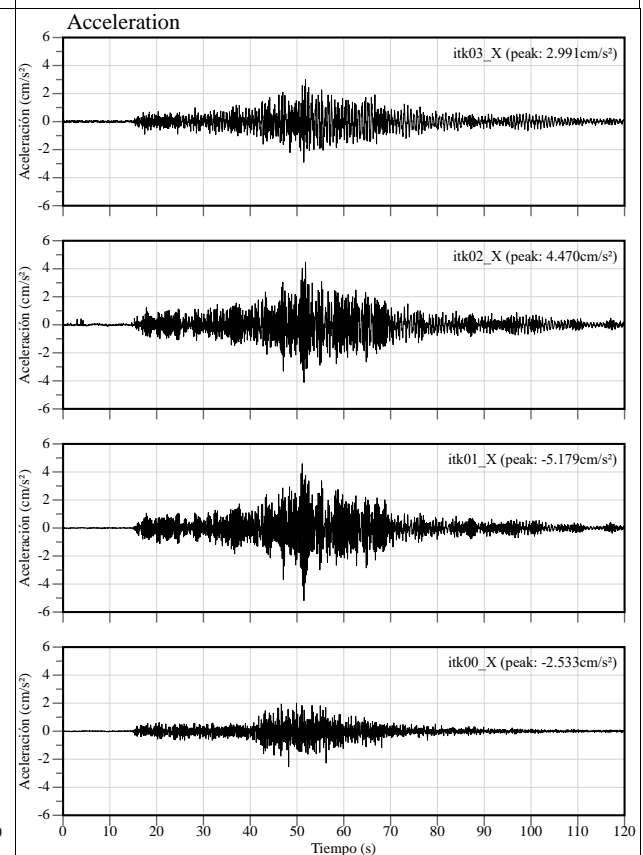
ACELERACIÓN EN CADA SENSOR
EW

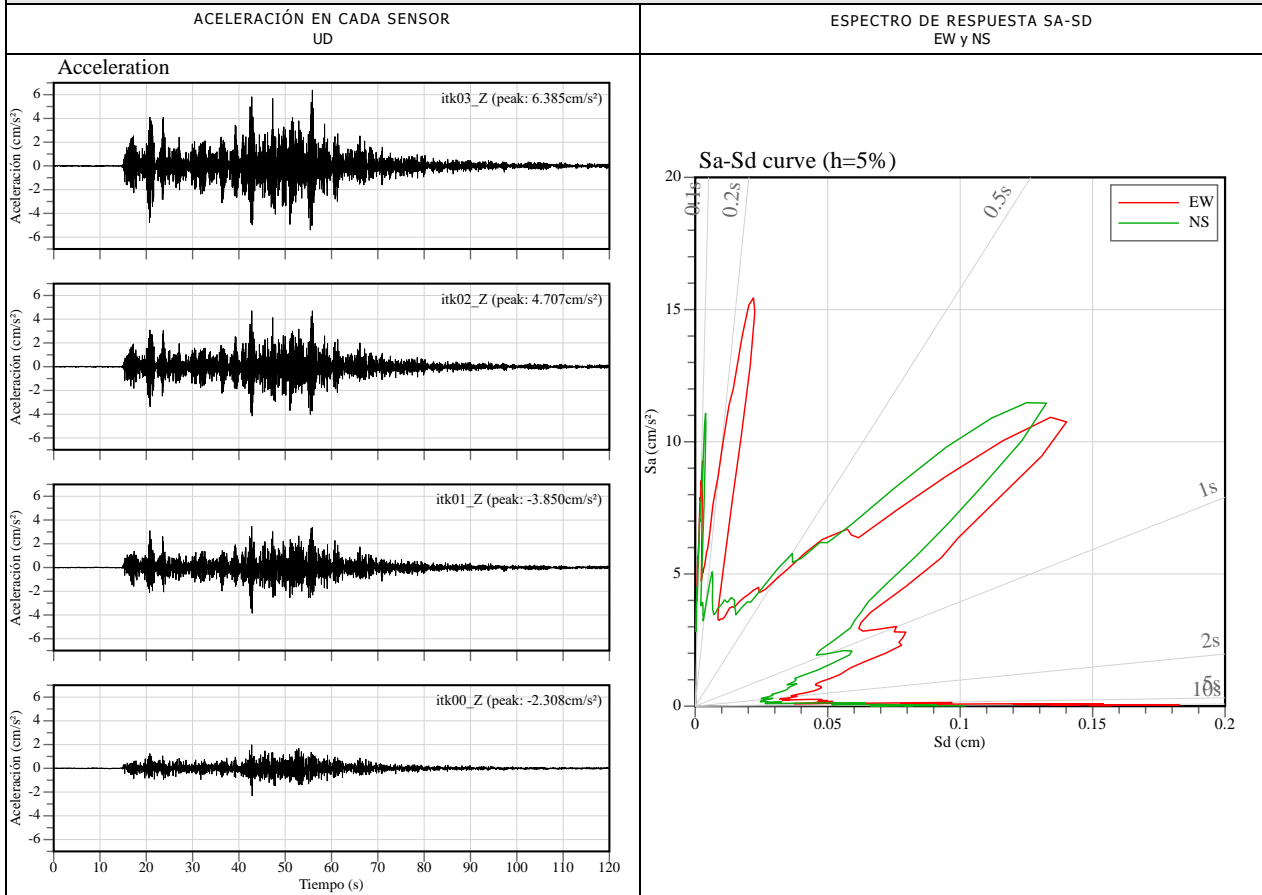
REGISTROS SIN FILTRAR

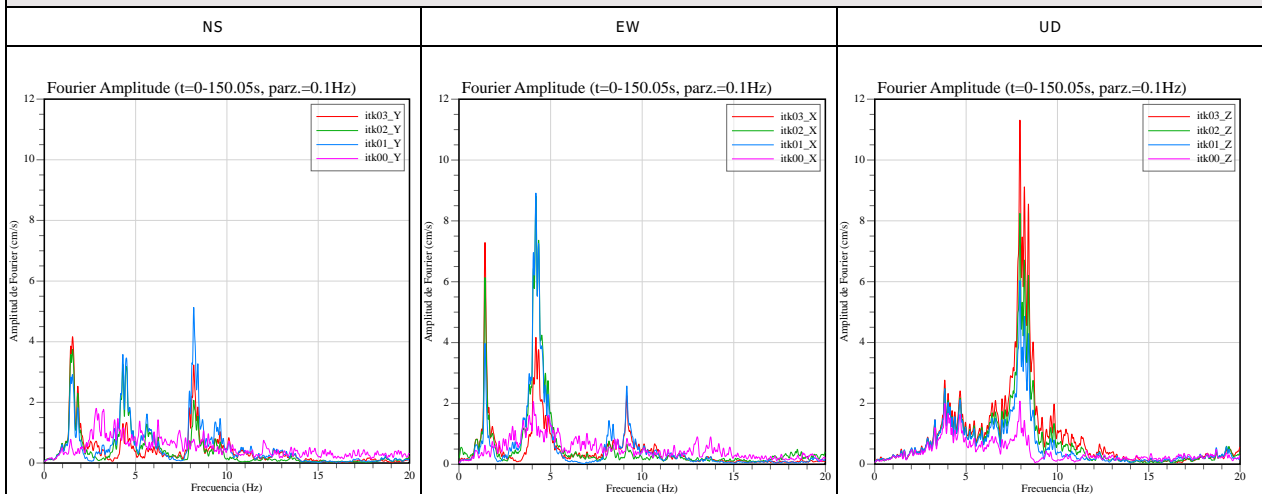
ESPECTRO DE FOURIER
