XXXIV SIMPOSIO NACIONAL DE
PREVENCIÓN DE DESASTRES

Monitoreo de zonas inundadas utilizando imágenes de radar y machine learning. Aplicación en el contexto del ciclón Yaku en el Perú

(1) Centro Peruano Japonés de Investigaciones Sísmicas y Mitigación de Desastres (CISMID), Universidad Nacional de Ingeniería

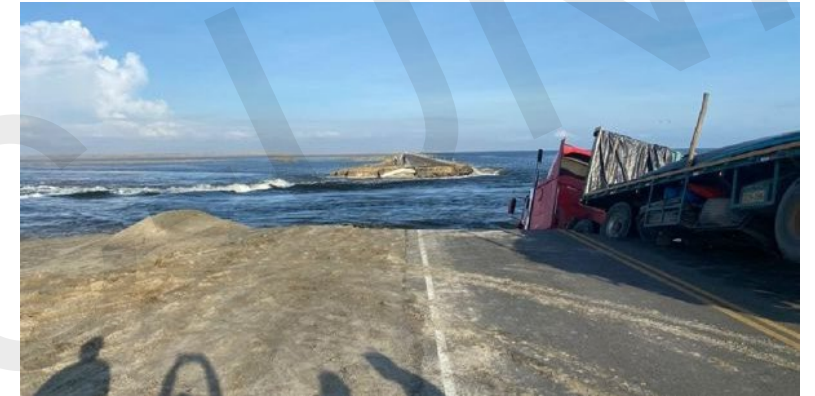
Tramo de Carretera desplazado por la crecida de la laguna. 21 de marzo del 2023. Fuente: RPP Noticias.

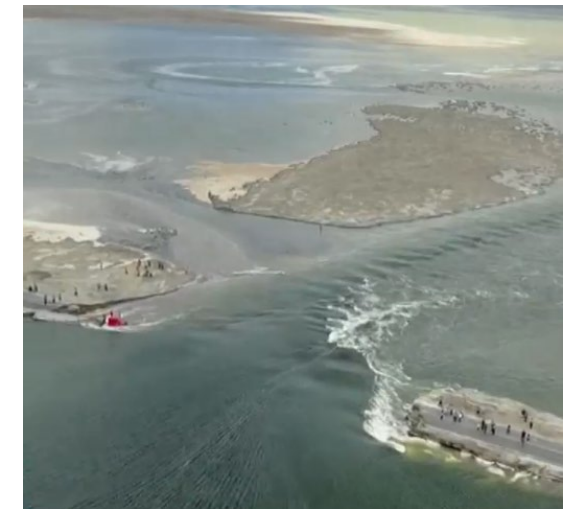
Tramo de Carretera Bayóvar – Chiclayo discontinuo . 22 de Marzo. Fuente: RPP Noticias.

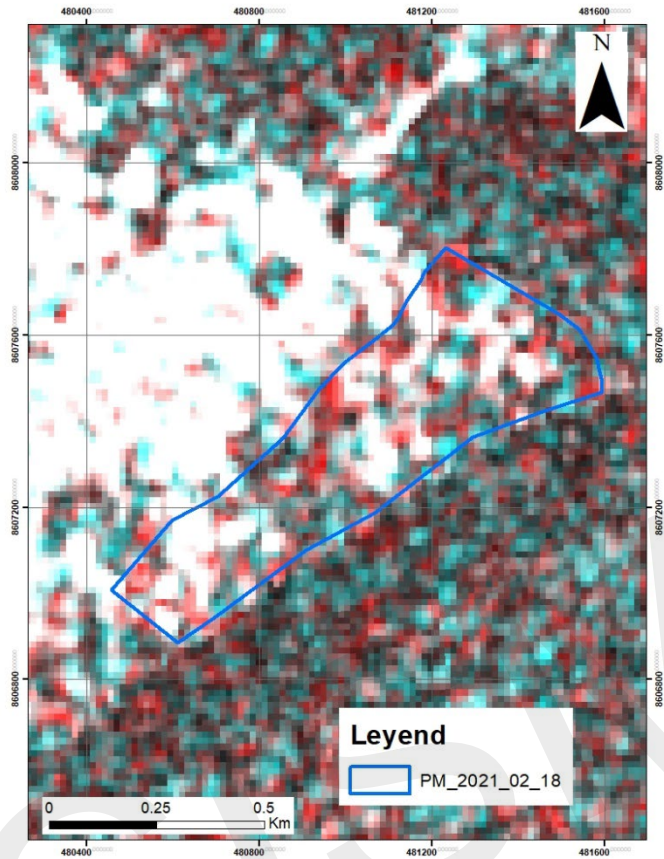
CASO 2: PUERTO MALDONADO

Mapa de areas urbanas inundadas

Imagen RGB: PreCoh, CoCoh, CoCoh

Sensor	Date	Polarization	Acquisition Mode
Sentinel-1B	28/01/2021	VV	Descending
Sentinel-1B	9/02/2021	VV	Descending
Sentinel-1B	21/02/2021	VV	Descending
