**CENTRO DE OBSERVACIÓN PARA LA INGENIERÍA SÍSMICA (CEOIS)  
RED DE MONITOREO DE EDIFICACIONES (REMOED)**

**INFORME**

**Acelerogramas del Sismo de Ancon, Lima - Lima del 26 de setiembre de 2024**

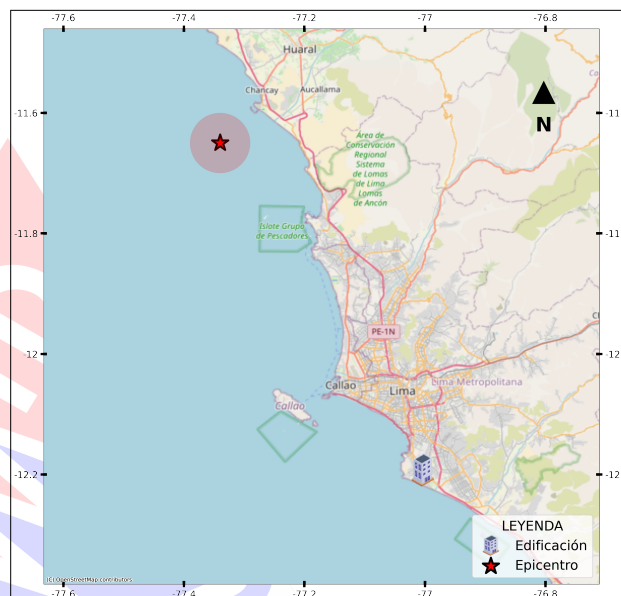
**Figura 1:** Ubicación del epicentro y edificación monitoreada

El 26 de setiembre de 2024 a las 09:38:13 (hora local), ocurrió un sismo con epicentro a 22 km al NO de Ancon, Lima - Lima (Fuente: IGP). Las características sísmicas del evento se resumen en la **Tabla 1** y la ubicación del epicentro, así como de la edificación monitoreada, se muestra en la **Figura 1**.
