**CENTRO DE OBSERVACIÓN PARA LA INGENIERÍA SÍSMICA (CEOIS)  
RED DE MONITOREO DE EDIFICACIONES (REMOED)**

**INFORME**

**Acelerogramas del Sismo de Ancon, Lima - Lima del 26 de setiembre de 2024**

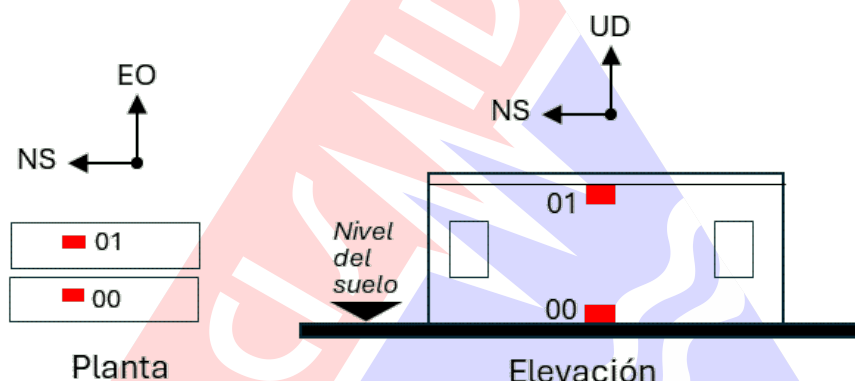
**Figura 4:** Distribución de sensores en la edificación monitoreada

| Sensor ID | Nº Piso | Ubicación | Acel. max. ( $cm/s^2$ ) | | | Distancia Epicentral (km) |
|---|---|---|---|---|---|---|
| 01 | Piso 1 | Fondo de Losa | -5.72 | 3.54 | 1.81 | 70.93 |
| 00 | Piso 1 | Base | 3.85 | 2.19 | -1.69 | |

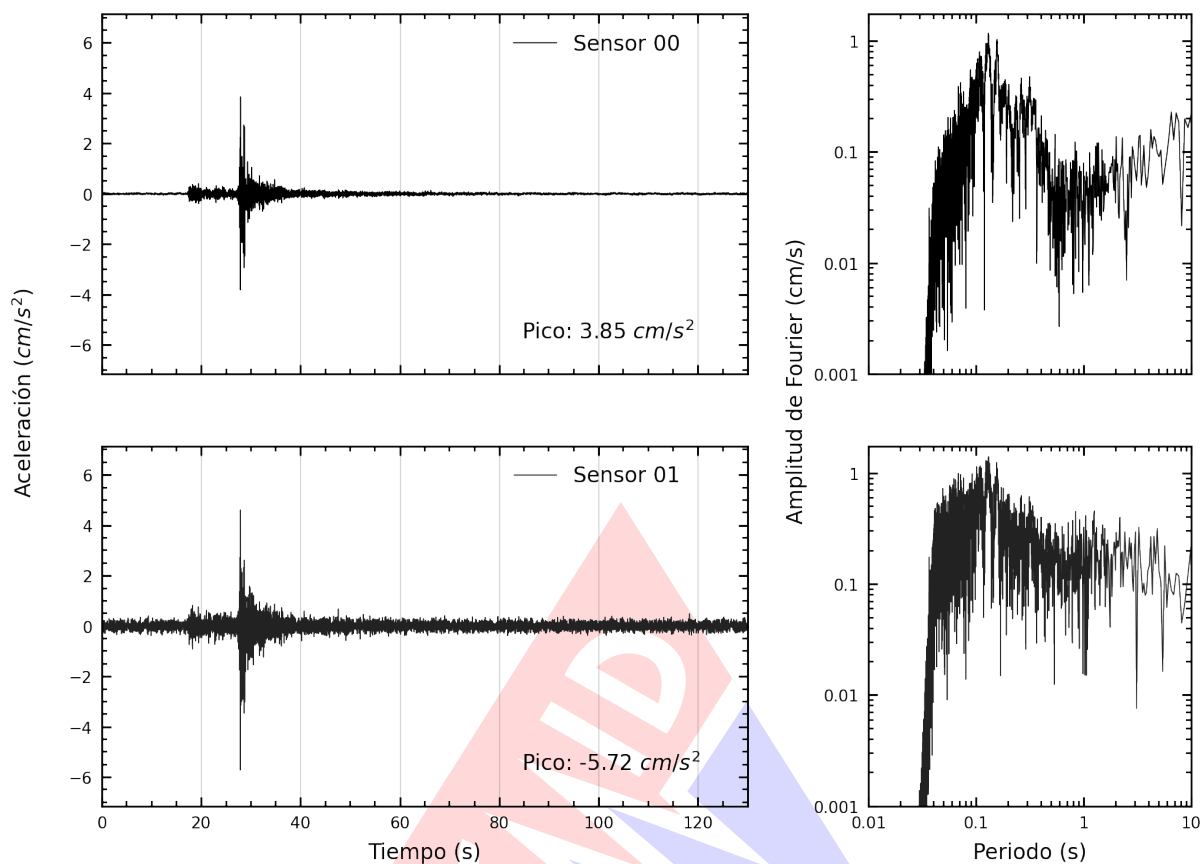
**Figura A.1:** Registros tiempo-historia y espectros de Fourier en la dirección EW de la edificación Instituto Nacional de Rehabilitación (INR), Chorrillos. Sismo de Ancon, Lima - Lima del 2024-09-26, 09:38:13 (Hora local)

El máximo valor de aceleración registrado para este evento es de  $-5.72 \text{ cm/s}^2$  en la dirección EW para el sensor 01 (Piso 1 : Fondo de Losa), correspondiente a la edificación INREHB (Av. Defensores del Morro 264, Chorrillos 15057, Chorrillos, Lima). En el Anexo adjunto se presentan las gráficas de los acelerogramas obtenidos, así como sus respectivos espectros de Fourier. Cabe mencionar que los registros han sido corregidos por línea base y un filtro pasa banda entre 0.04 s y 10 s. El informe de la edificación instrumentada está disponible para su descarga en [www.cismid.uni.edu.pe](http://www.cismid.uni.edu.pe)

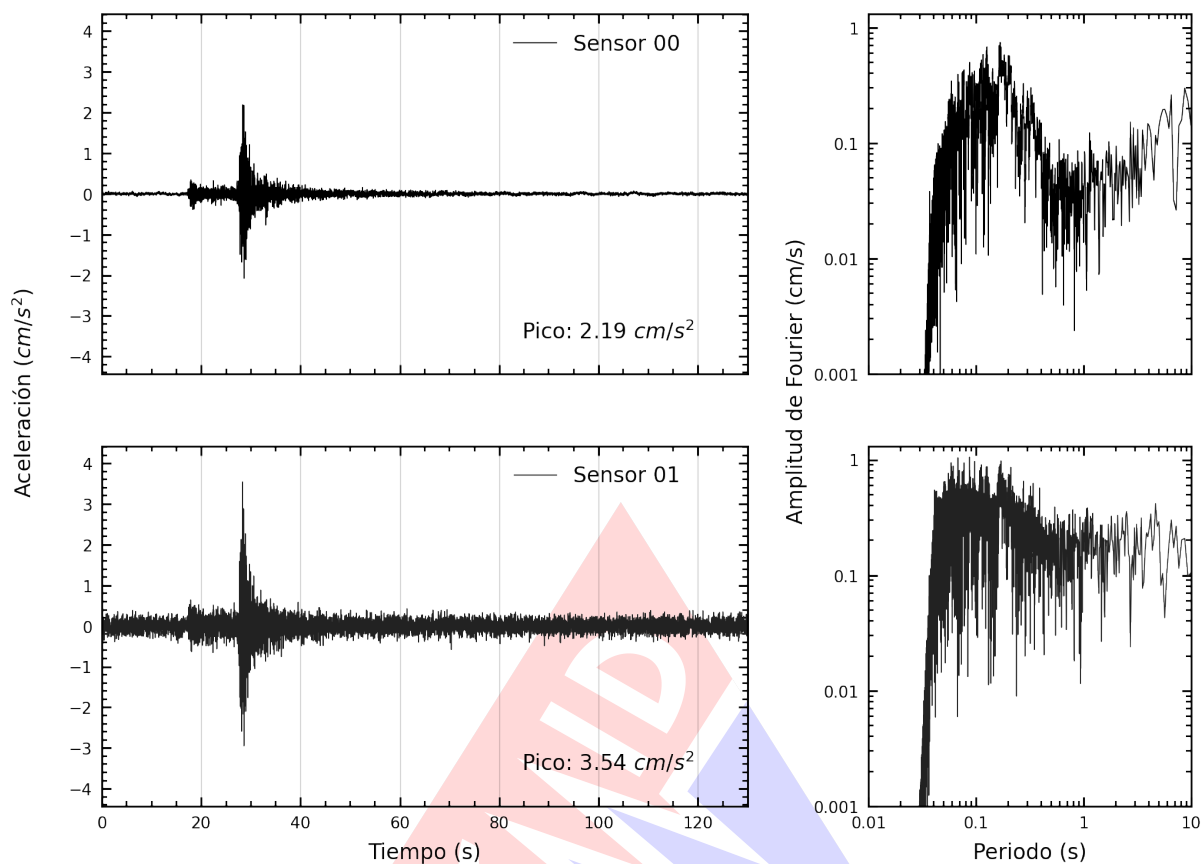
**Figura A.2:** Registros tiempo-historia y espectros de Fourier en la dirección NS de la edificación Instituto Nacional de Rehabilitación (INR), Chorrillos. Sismo de Ancon, Lima - Lima del 2024-09-26, 09:38:13 (Hora local)

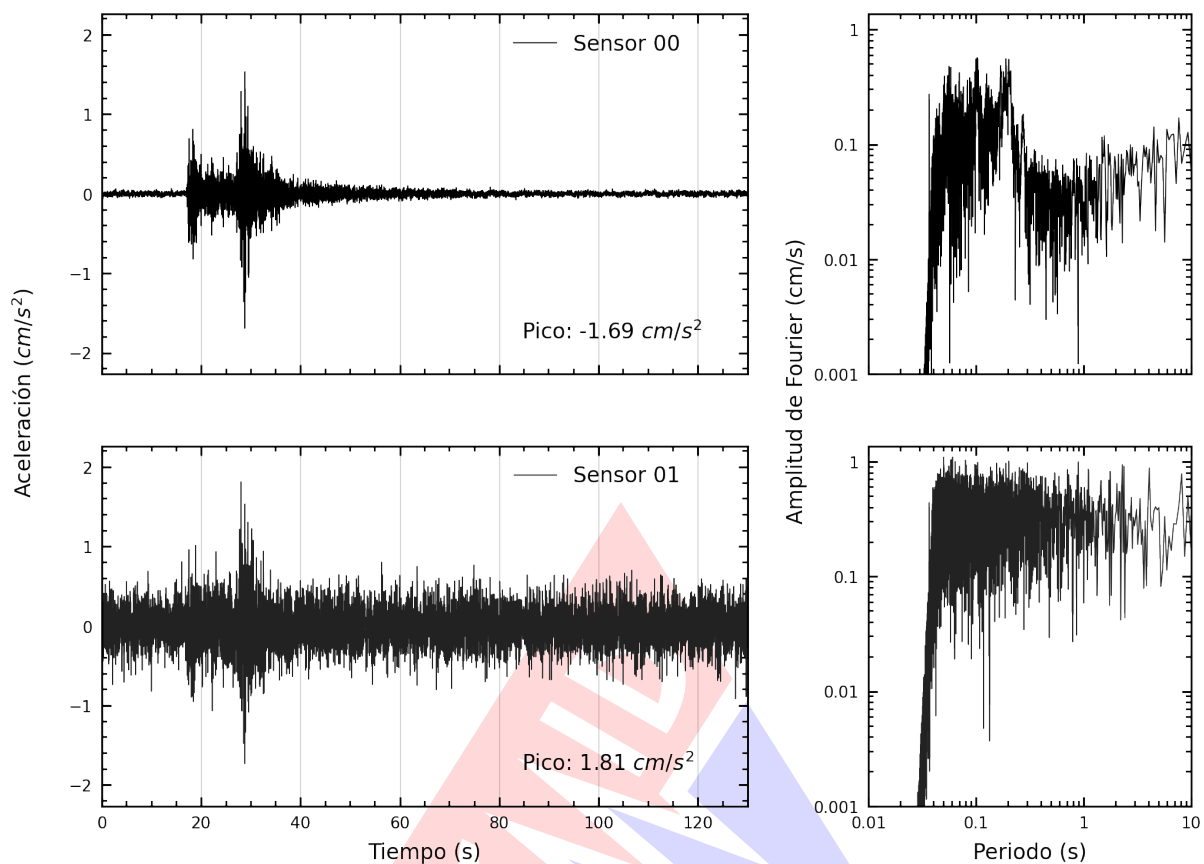
**Figura A.3:** Registros tiempo-historia y espectros de Fourier en la dirección vertical de la edificación Instituto Nacional de Rehabilitación (INR), Chorrillos. Sismo de Ancon, Lima - Lima del 2024-09-26, 09:38:13 (Hora local)
