# Fundación del CISMID y las enseñanzas del Prof. Julio Kuroiwa Horiuchi

Investigaciones de daños por  
sismos

ALBERTO DELGADO PÉREZ PhD  
GERENTE GENERAL  
DRPERU

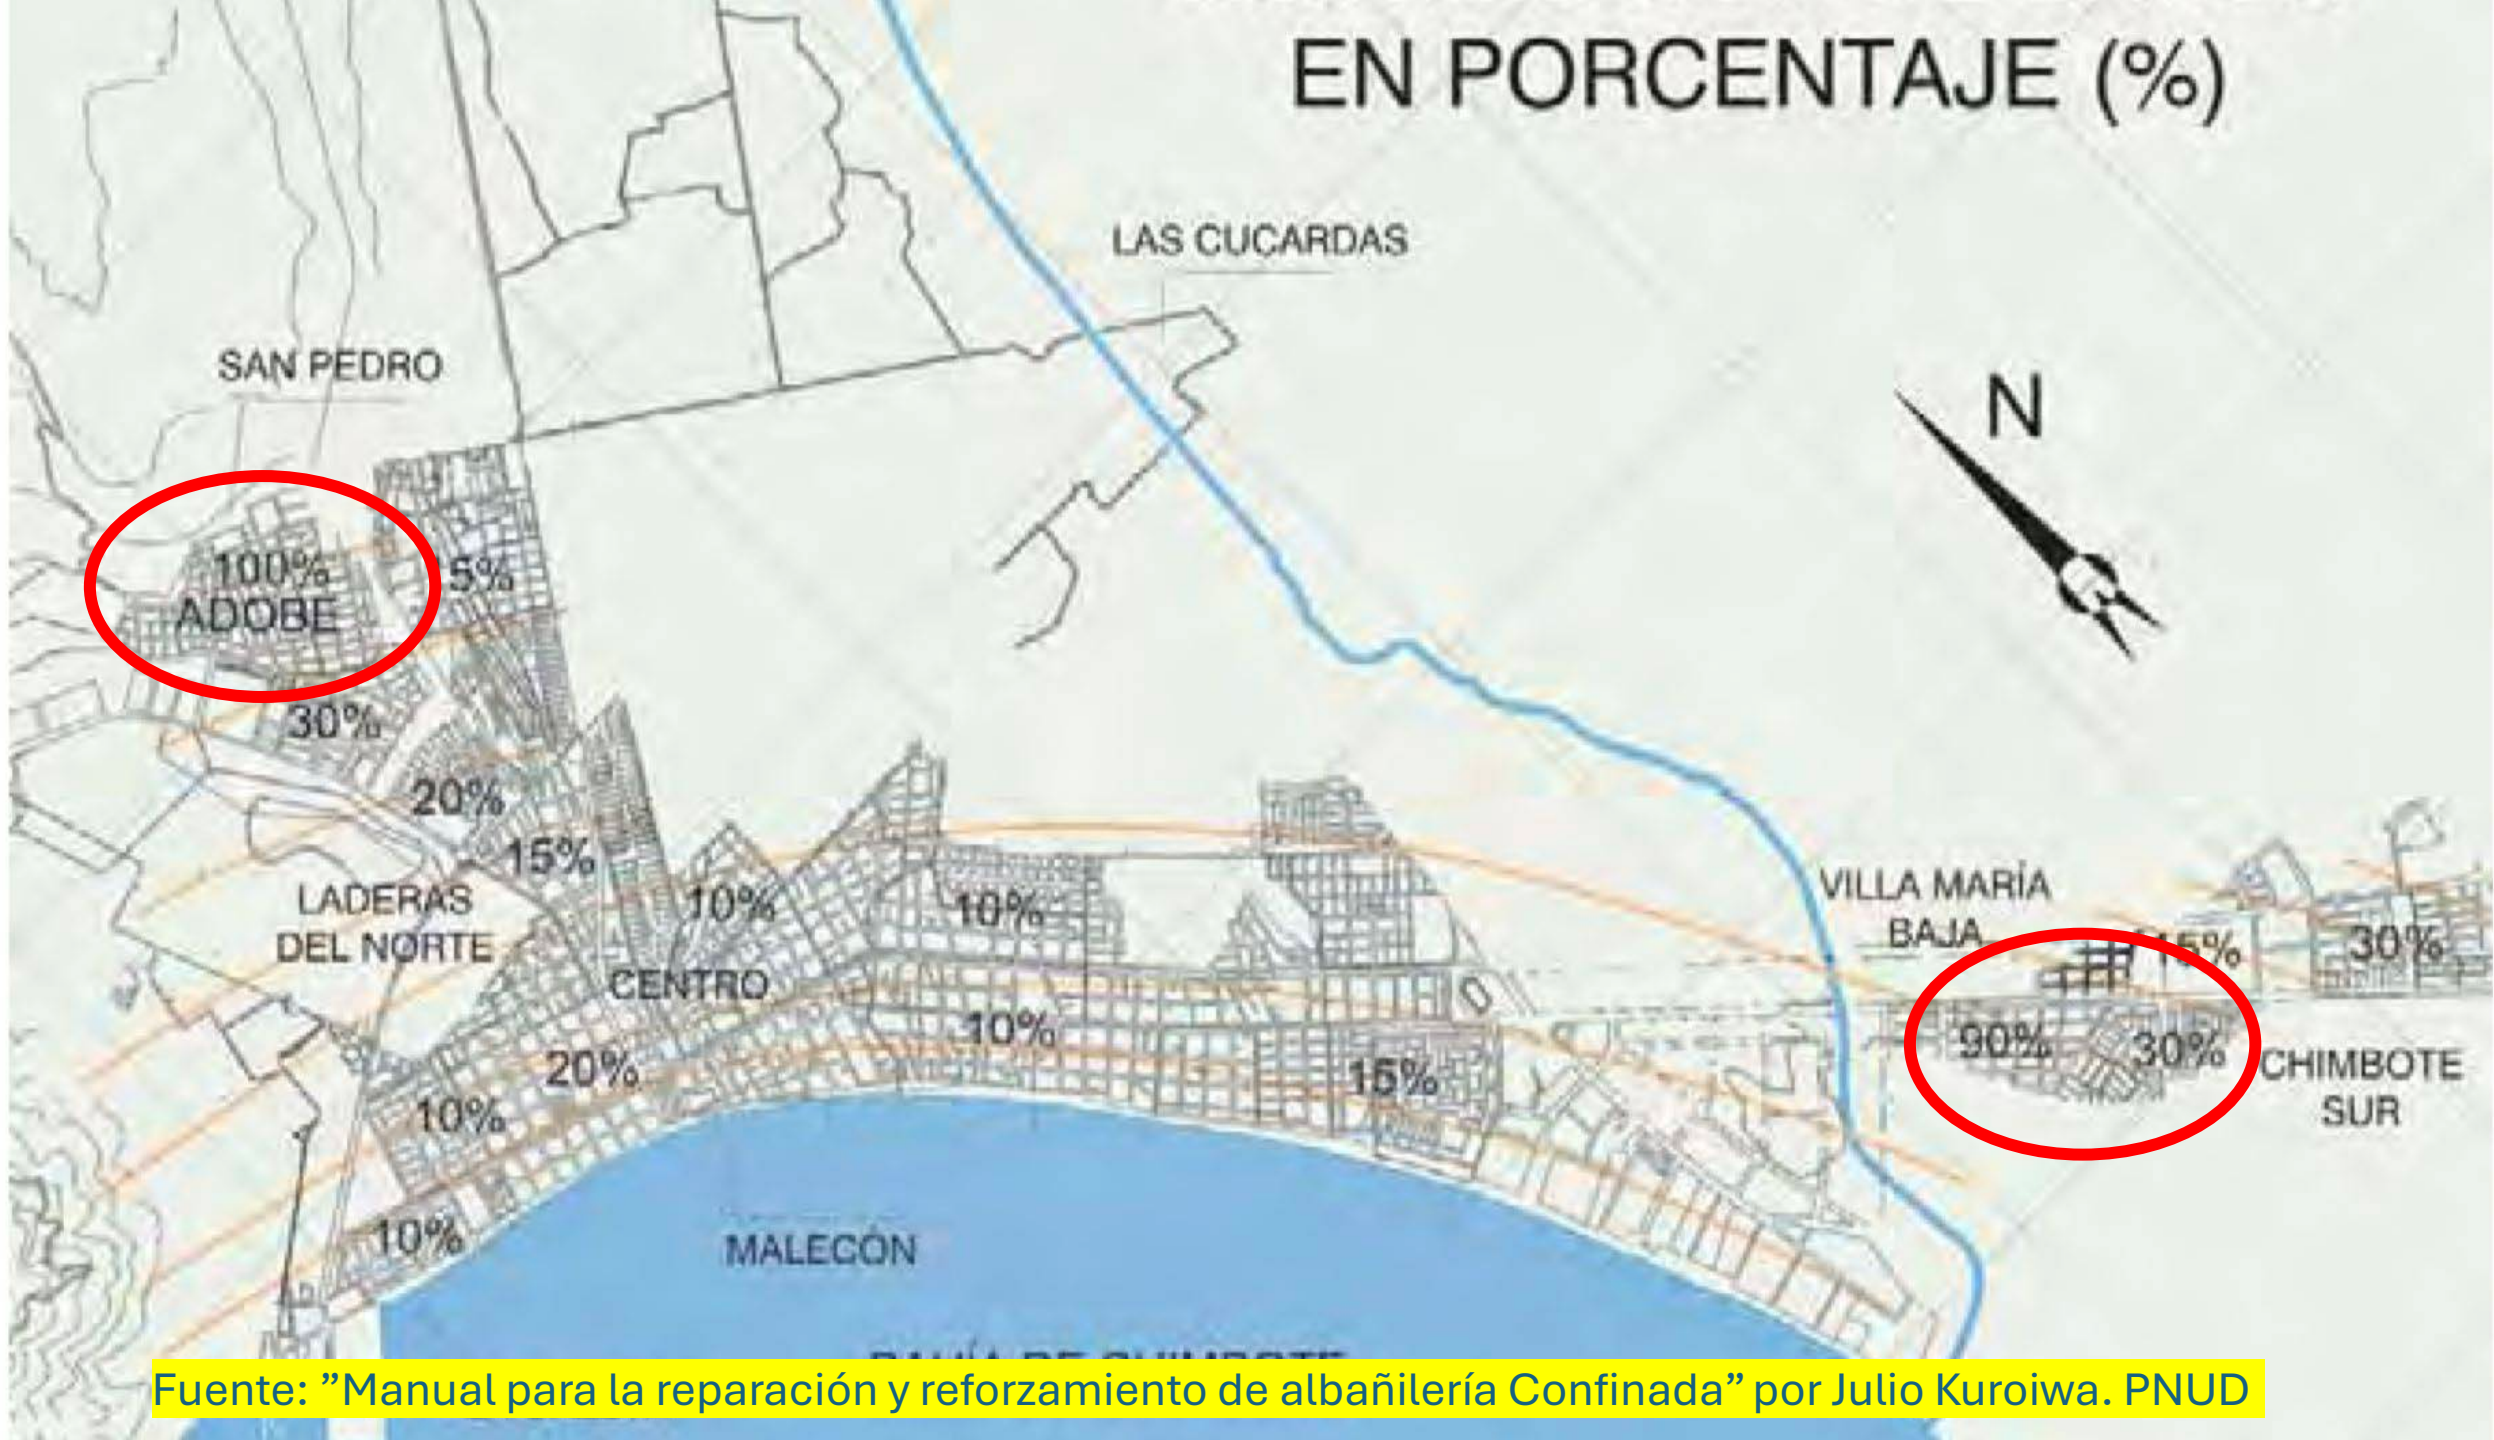
## Daños en las viviendas de Chimbote

En el sector 22 que corresponde a Villa María, se observaron daños de hasta 90% en viviendas de albañilería con columnas.

Fuente: "Manual para la reparación y reforzamiento de albañilería Confinada" por Julio Kuroiwa. PNUD

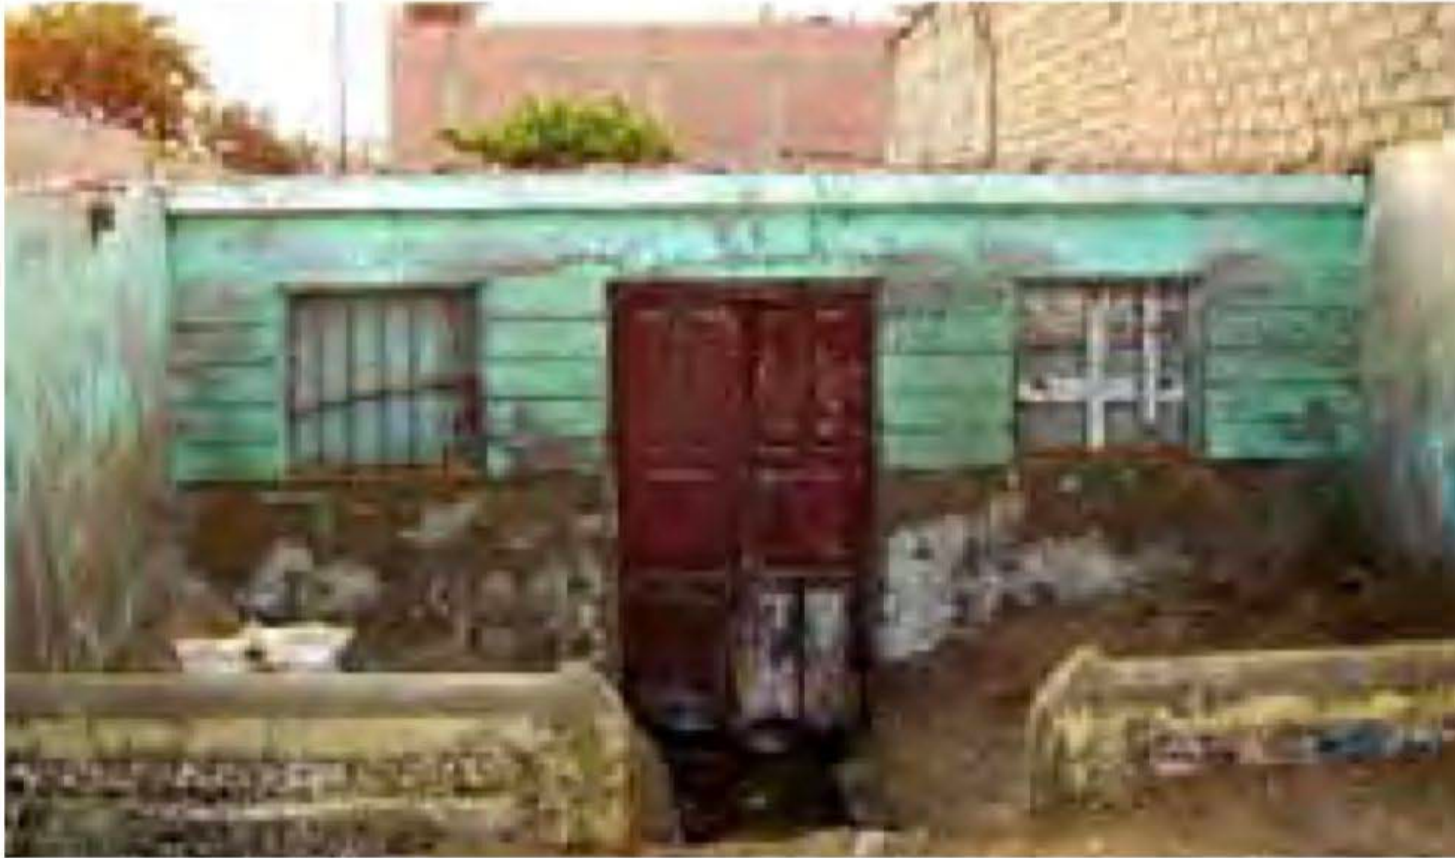
**>>F-3.1a** Villa María Baja, Chimbote, inundada por el desborde del río Lacramarca. Amplios sectores se mantienen fangosos por largo tiempo.

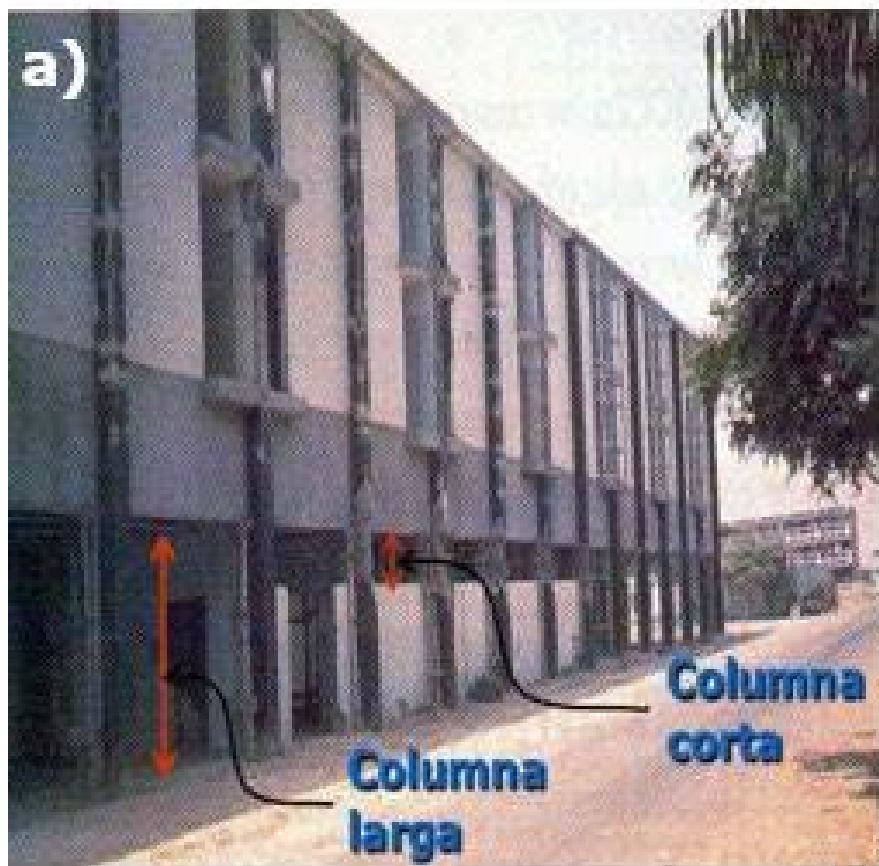
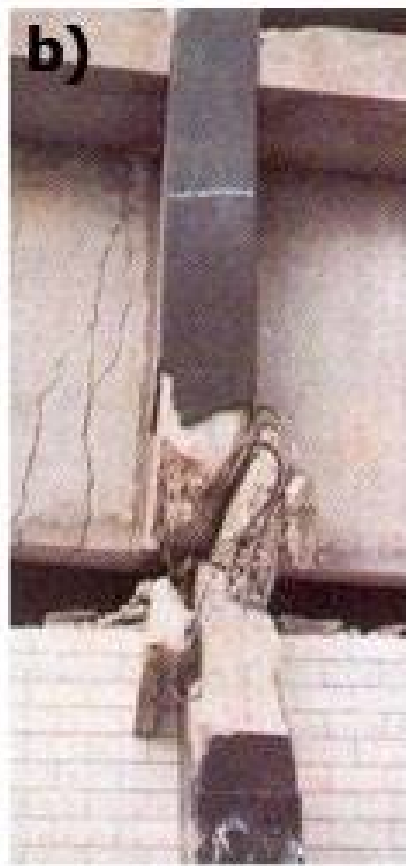
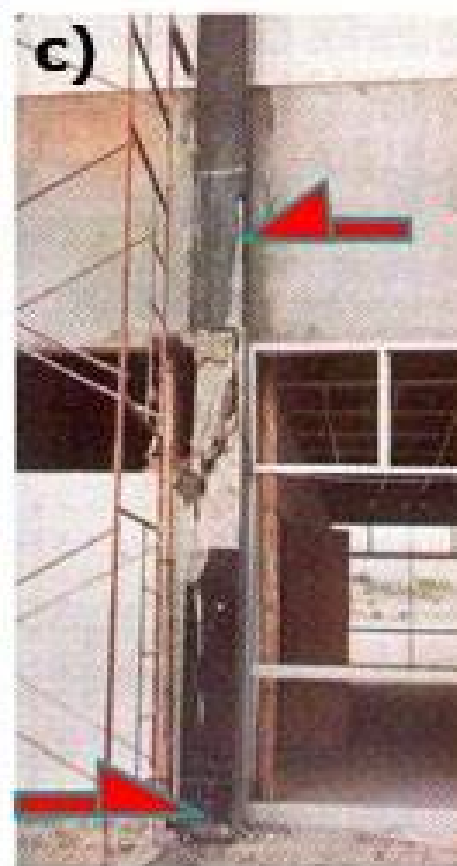
## FALLAS POR COLUMNA CORTA – (CC). DAÑOS DEL TERREMOTO DE LIMA 1974

F-3CC6. Falla por columna corta, un centro educativo superior al sur de Lima, terremoto de Lima de 1974.

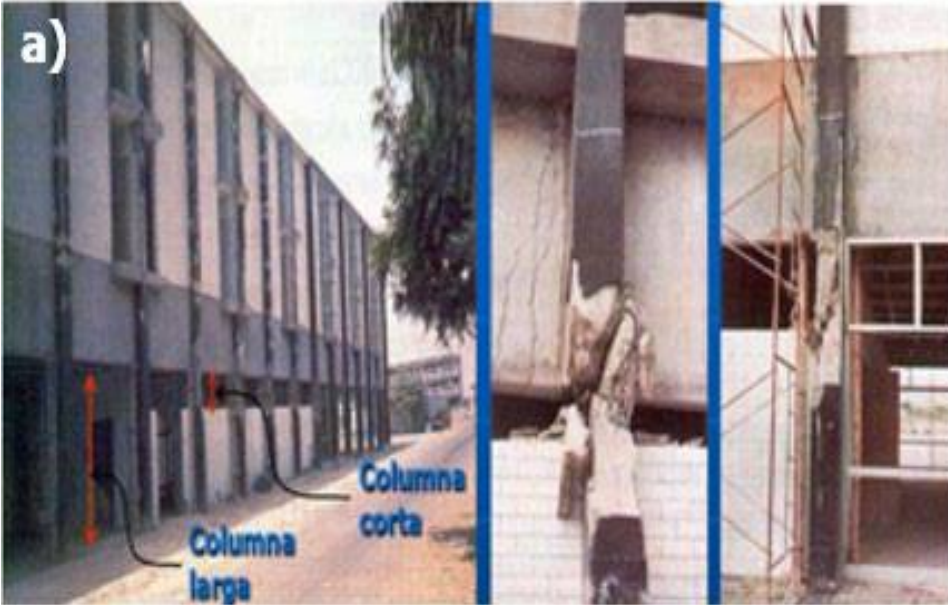
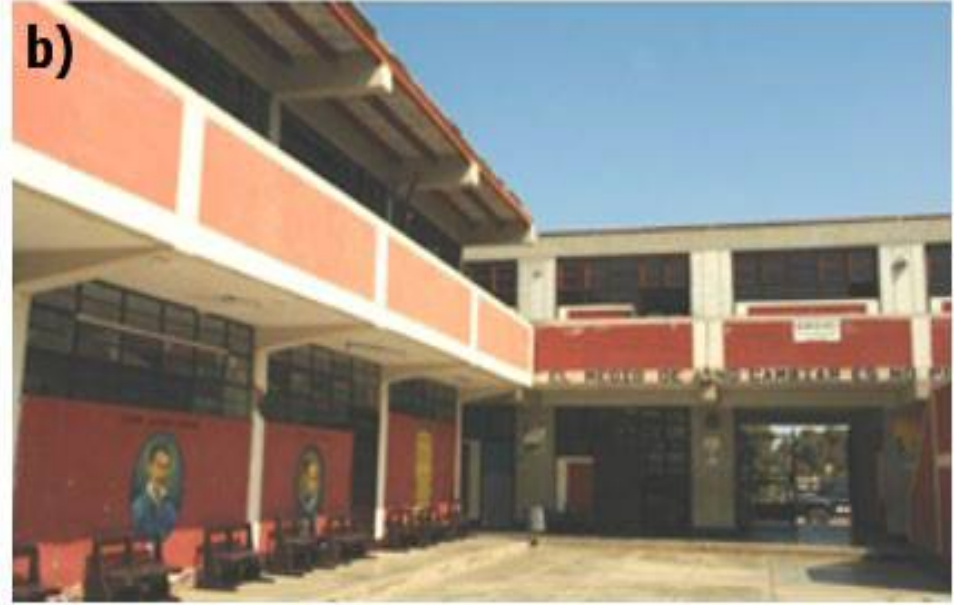
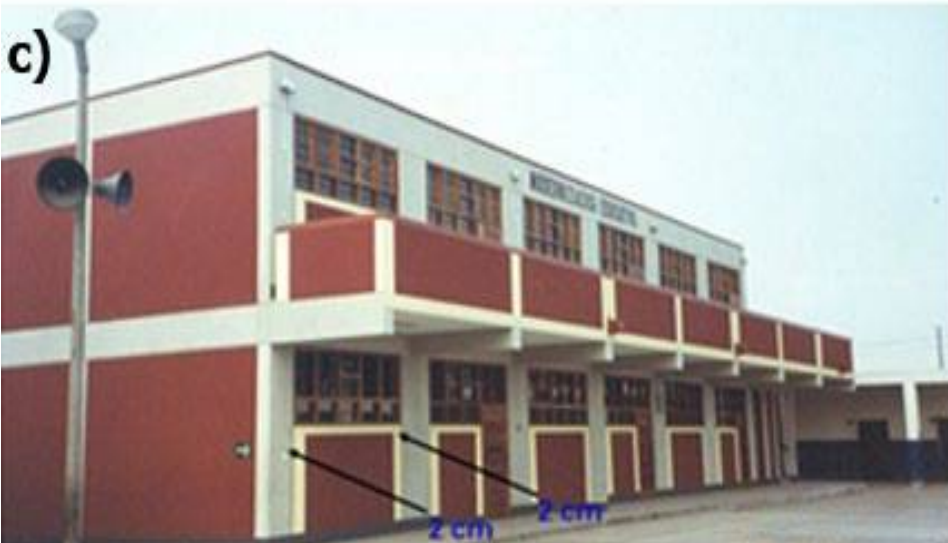
- a) Daño debido a un defecto estructural de columna corta. El terremoto de Lima Perú en 1974.
- b) Izquierda: edificio dañado por el terremoto de Ica Perú en 2007. Derecha: construcción diseñada con la Norma Sismorresistente NTE.030/1997. Sin daños.
- c) Los edificios escolares diseñados con la Norma Sismorresistente NTE.030/1997 no sufrieron ningún daño durante el terremoto de Arequipa 2001 ni en el terremoto de Ica de 2007, en Perú.

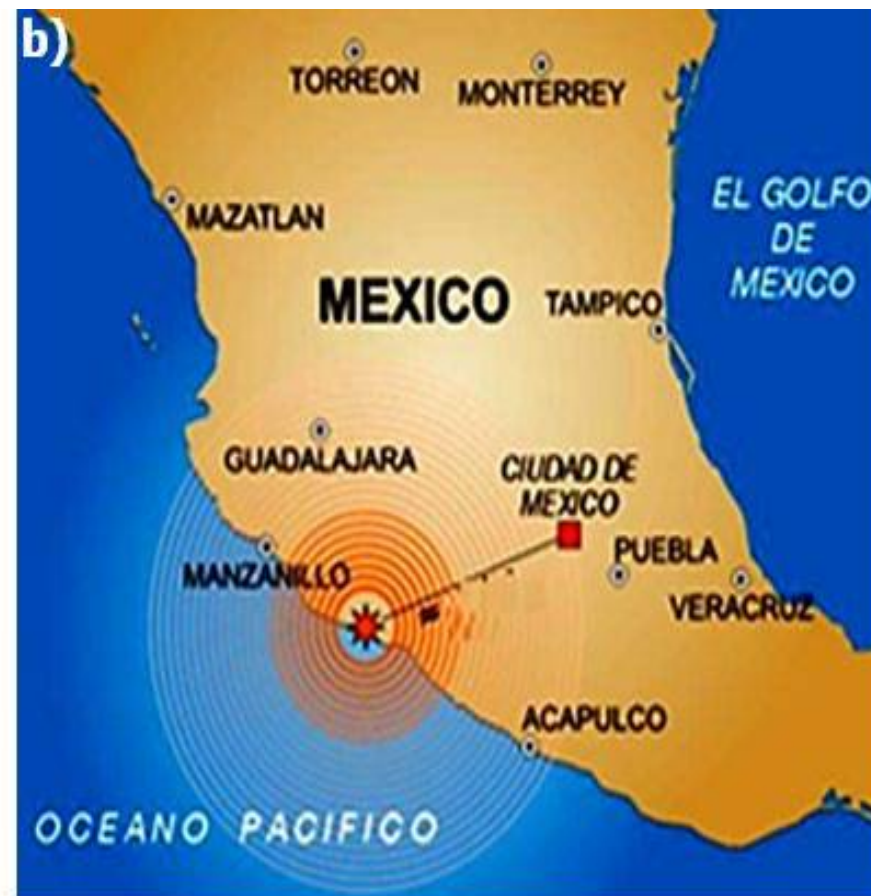
b) Ubicación del epicentro del terremoto, superpuesto allí, Puerto Lázaro Cárdenas, Ciudad de México y Puebla. Ambas figuras son cortesía del Prof. Singh, investigador emérito de la Universidad Nacional Autónoma de México (UNAM).

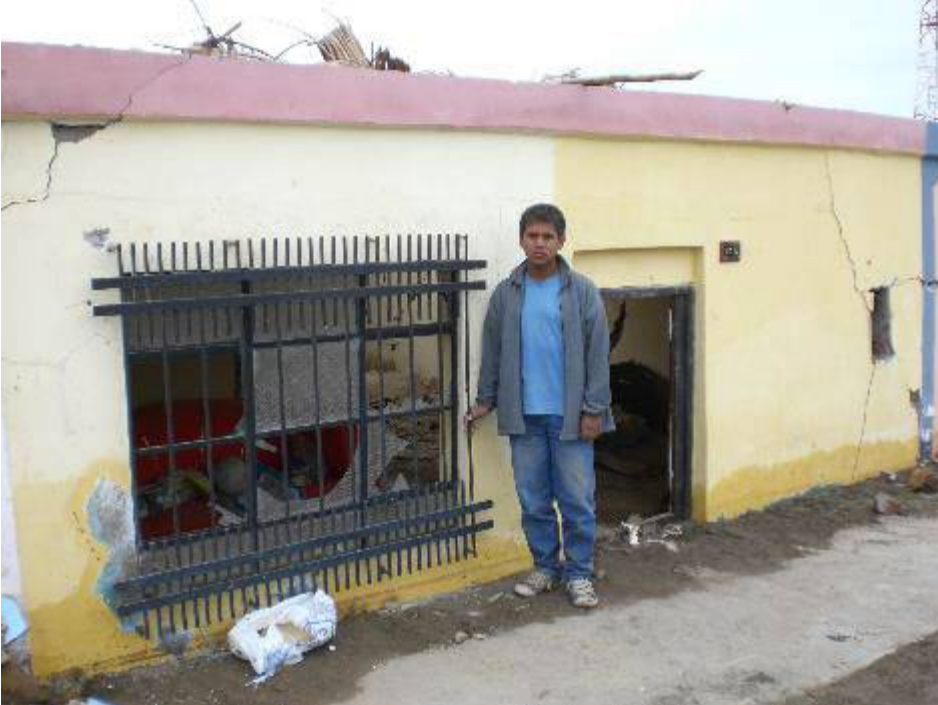
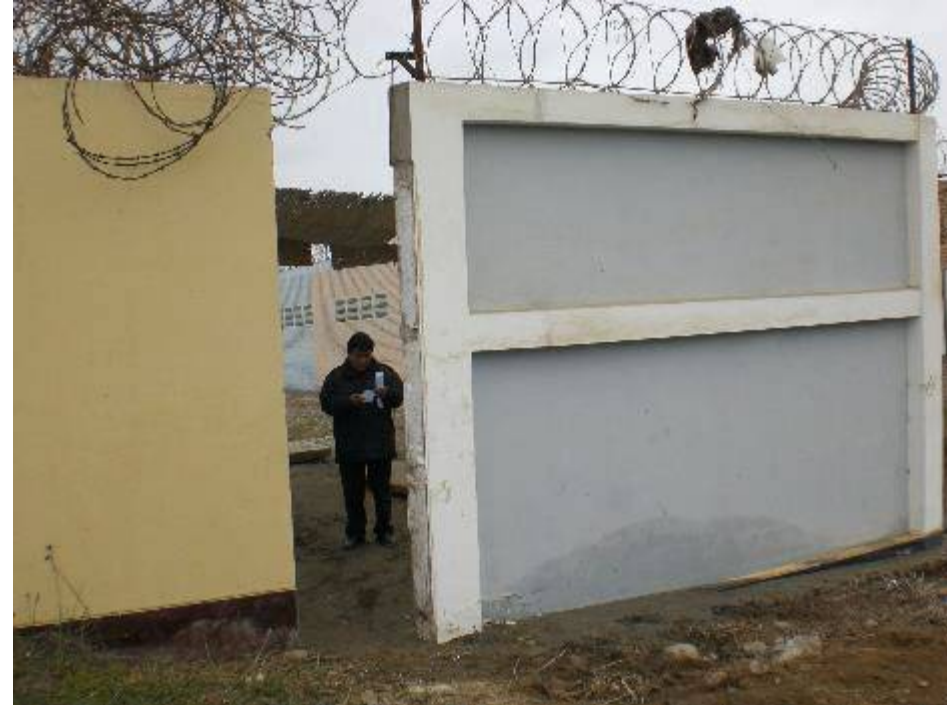
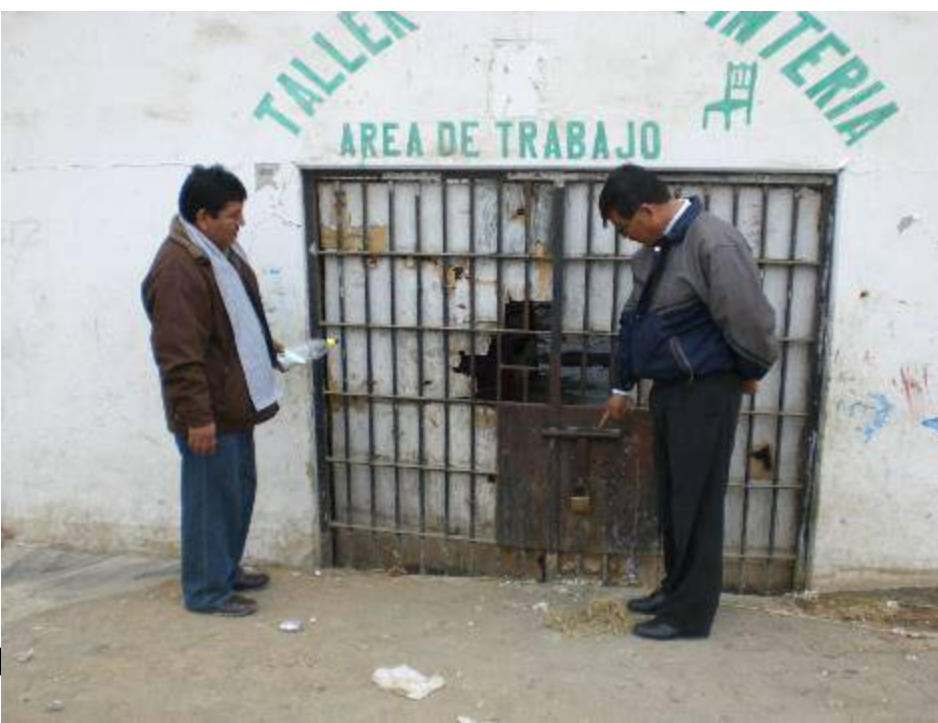
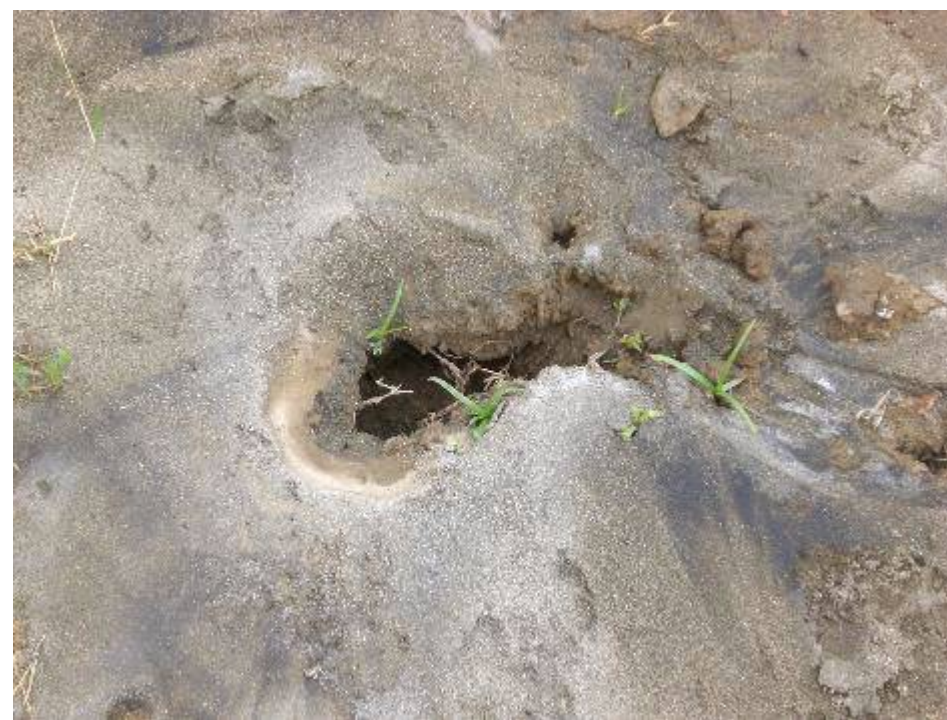
**1)** Licuación de suelos, clásico "volcán". **2)** Desplazamiento lateral de una pared (*lateral spread*). **3)** Hundimiento de una vivienda. **4)** Al hundirse los muros, el piso se levantó y rajó. **5)** Iglesia evangélica sin daños. **6)** Muro de adobe construido a unos 12 m al sur de la iglesia sin daños. Escala: funcionario de Hábitat que mide aproximadamente 1.85m **7)** Licuación generalizada y grandes grietas en la parte norte de Tambo de Mora.

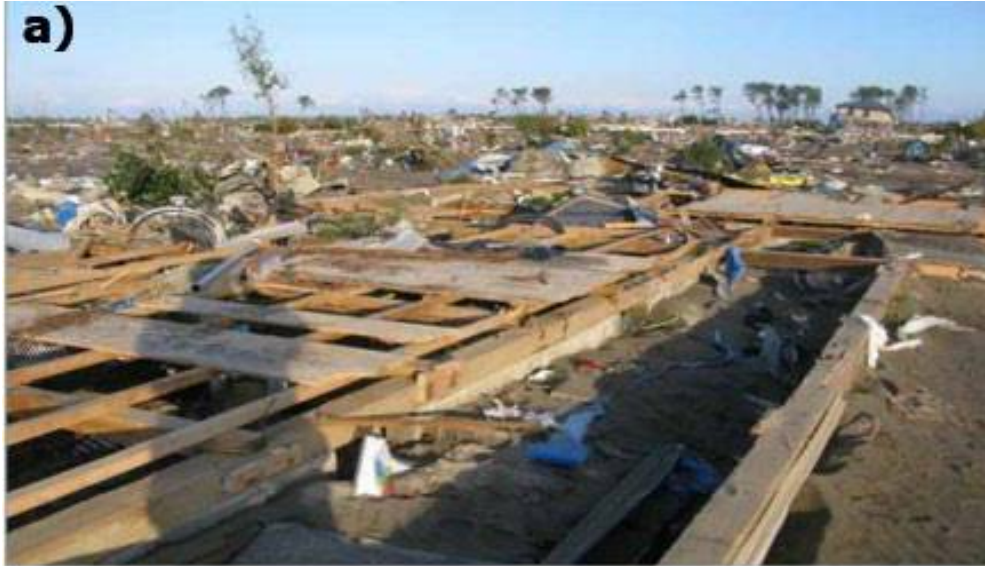
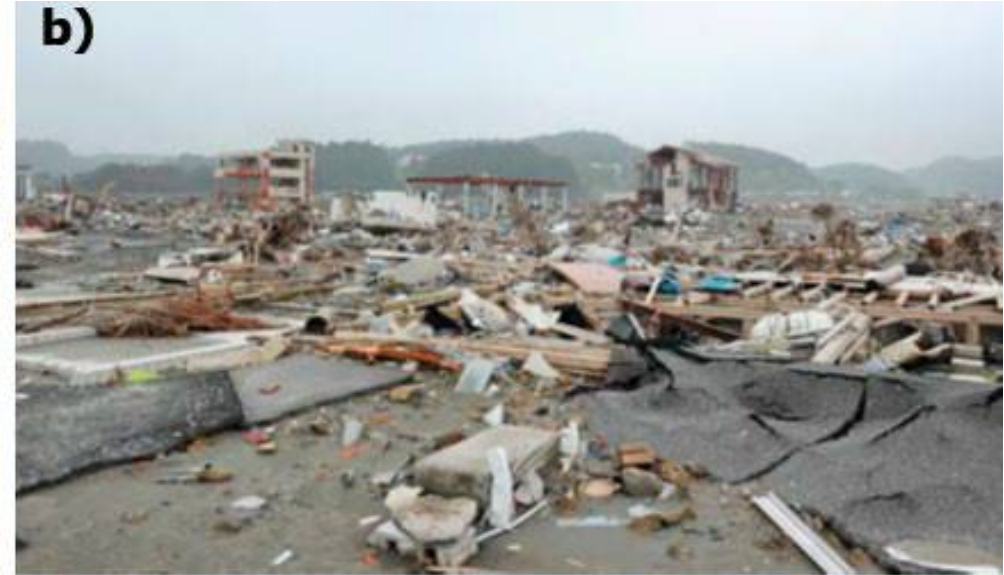
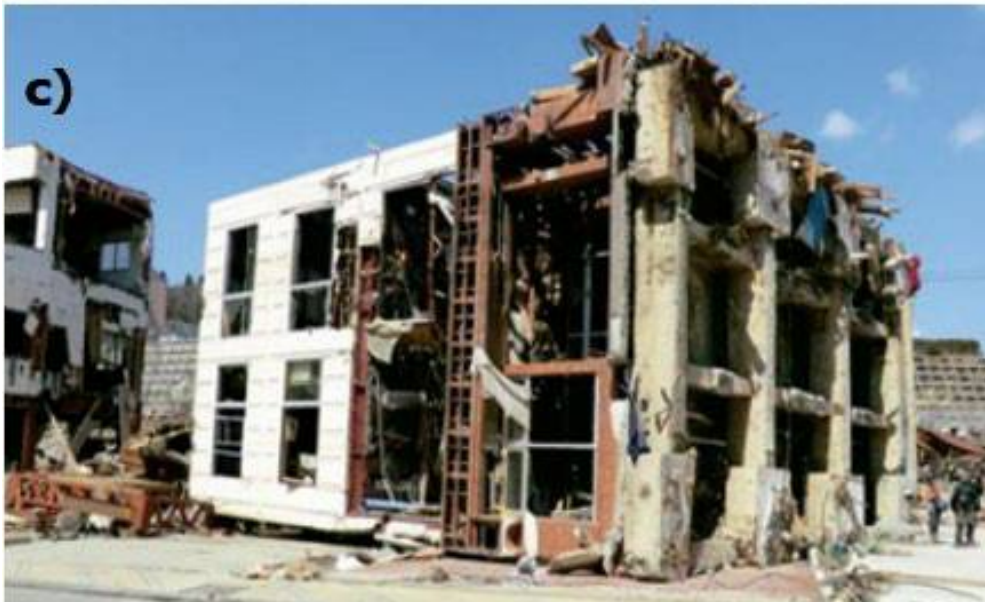
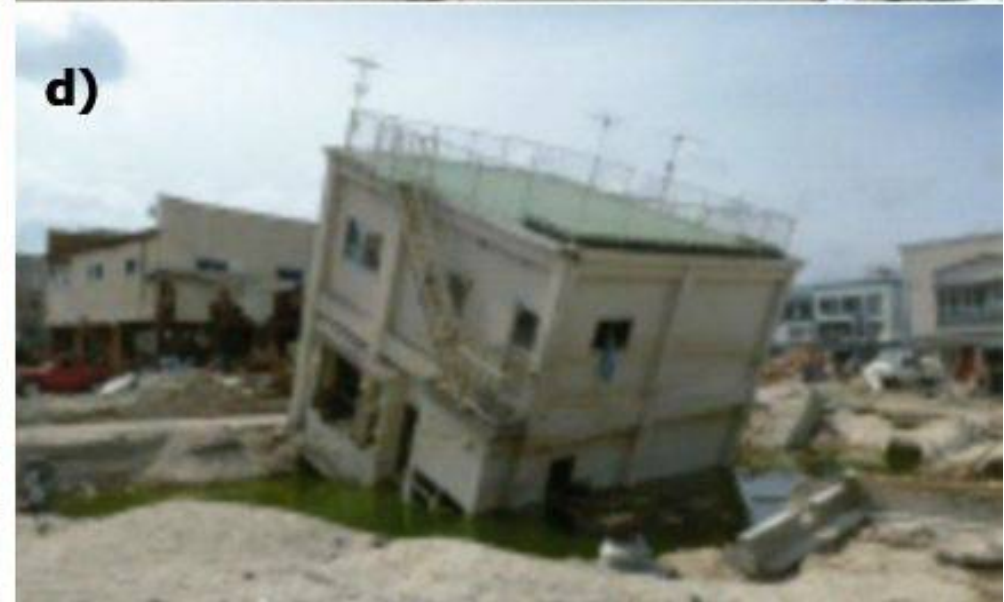
# DAÑOS CAUSADOS POR EL TSUNAMI DE TOHOKU, JAPÓN DE 2011 EN EDIFICACIONES E INFRAESTRUCTURAS

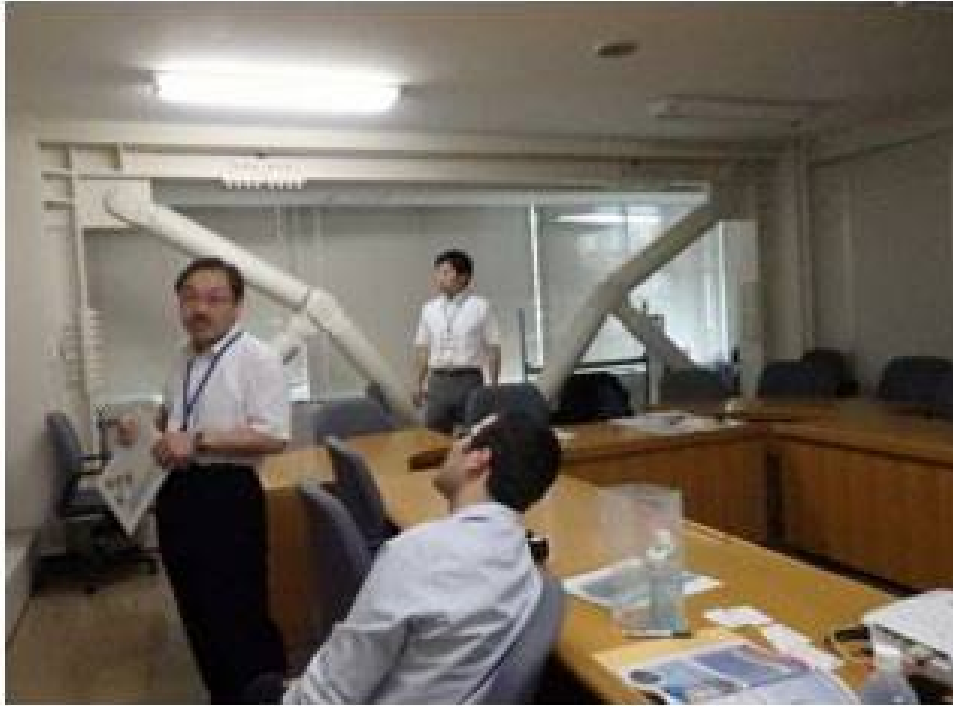
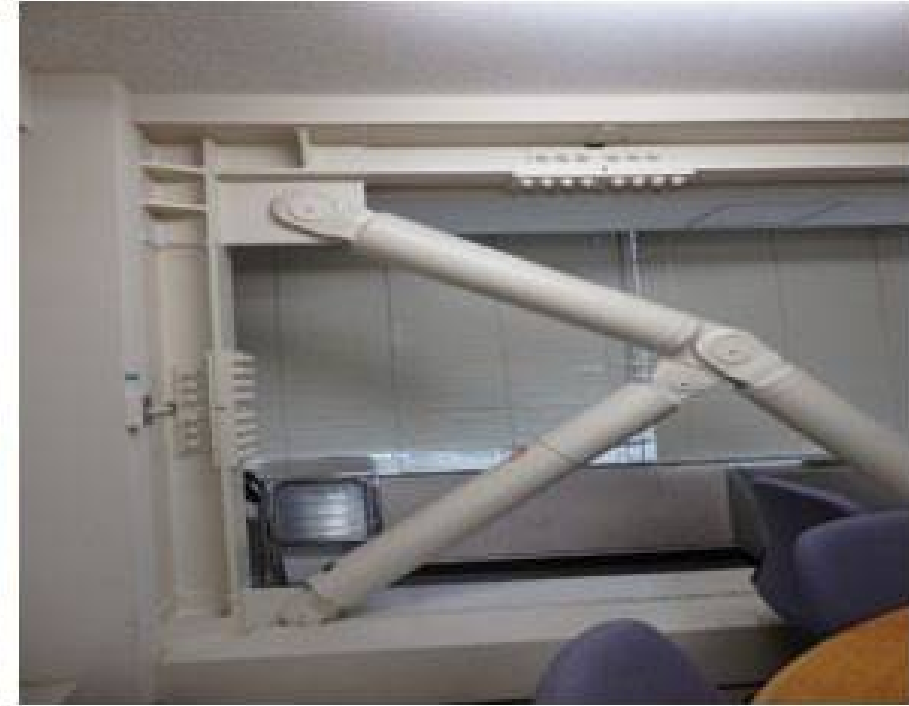
## DISIPADORES DE ENERGÍA EN EL MUNICIPIO DE SENDAI, JAPÓN

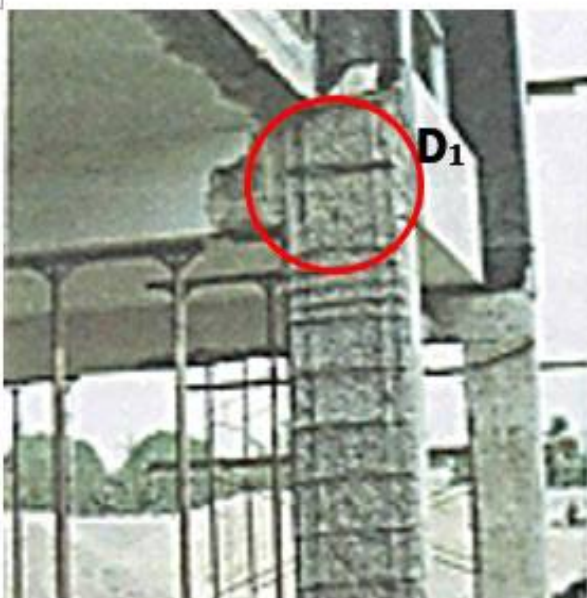
F-3EA1a

**F-3EA1a.** Falta de estribos en el nudo viga-columna, Sur de Lima, 1974. Defecto D1.

**F-3EA1b.** Por defecto D1 se agrietó el nudo.

**F-3EA1c.** A todo lo alto de la viga sin estribos. Varilla de la columna se desprendió (D1). Consulta externa. Hospital Bloom, San Salvador, 1986. Note que las columnas del 1º piso han fallado por columna corta y están aplastadas.

**F-3EA2a, 2b.** Falta de estribos en la parte inferior de la columna (2a) y falló (2b). Defecto D2. UNALM, Lima, 1974.

**F-3EA4.** Falta de estribos en cabeza de columna y falló. Banco Regional del Norte. Chimbote 1970.

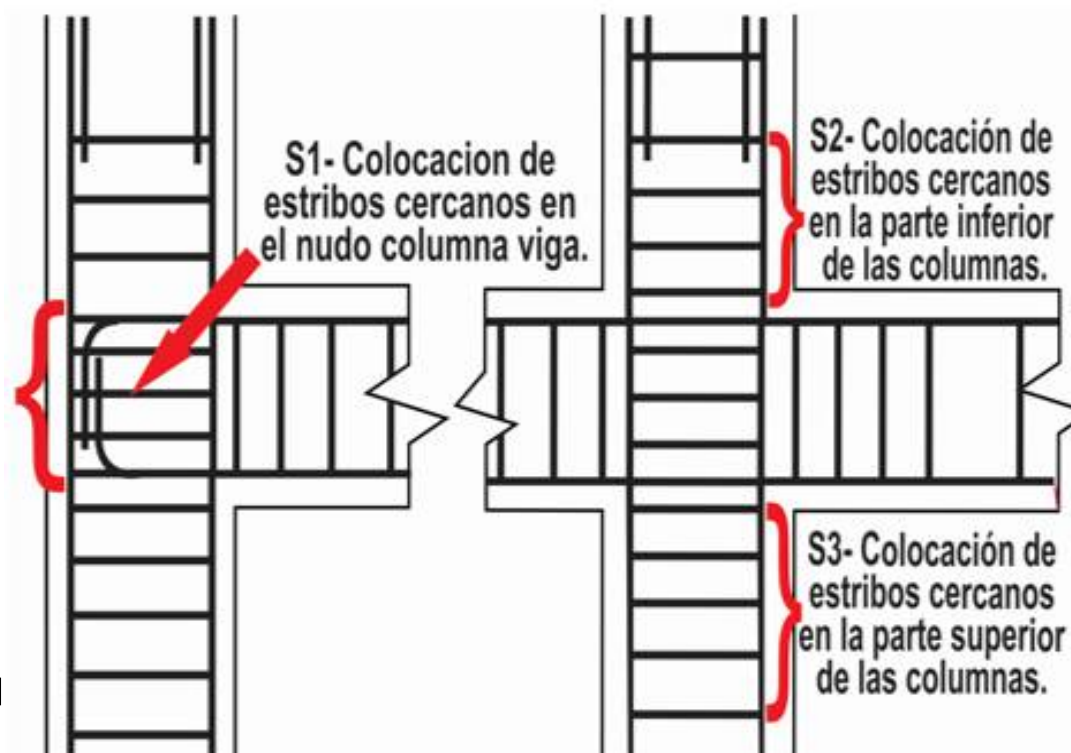
Para cada uno de los defectos estructurales (D), a la izquierda se muestran las soluciones que se usan en la práctica ingenieril actual. Para D4 basta con aumentar la longitud del anclaje en el piso de concreto de las varillas de la columna.

La última versión de colocación de varillas de acero en estructuras de concreto armado puede encontrarse en el ACI 315-99. Details and Detalling of Concrete. Reinforcement, reportado por el Comité ACI-315.

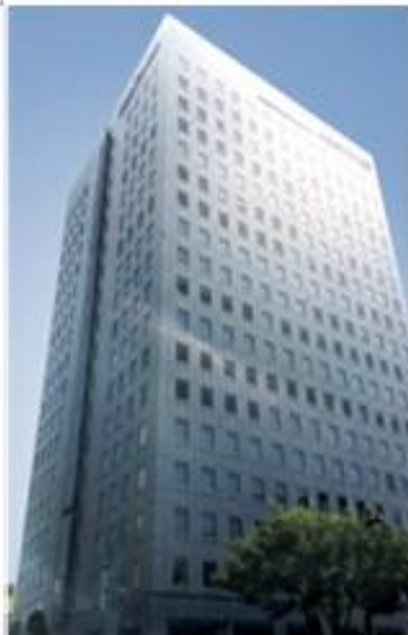
**F-3AA1.** Edificio Sendai MT de 30 pisos con aisladores sísmicos. No sufrió daños estructurales ni de contenidos. Intensidad X MMI, 2011.

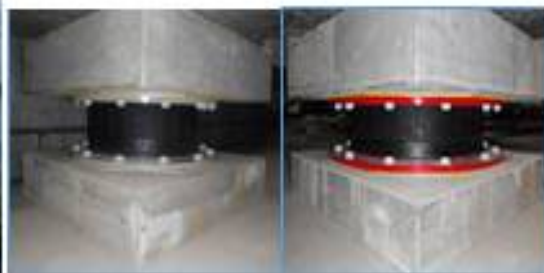
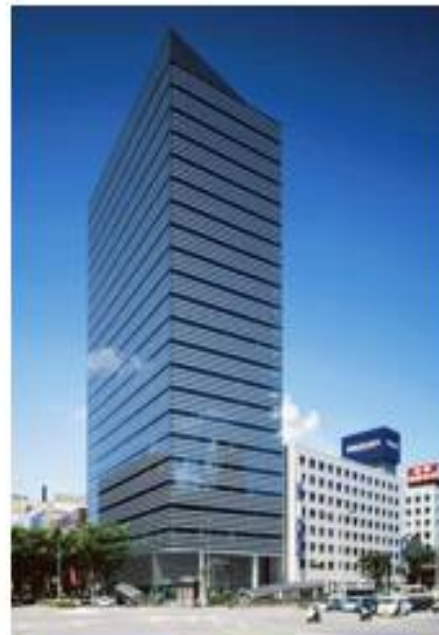
**F-3AA2.** Sendai First Tower: 24 pisos + 2 sot. + 2 penthouses. Área: 29,385 m<sup>2</sup>. Intens.  $\cong$  X MMI. No sufrió daños en el terremoto de 2011.

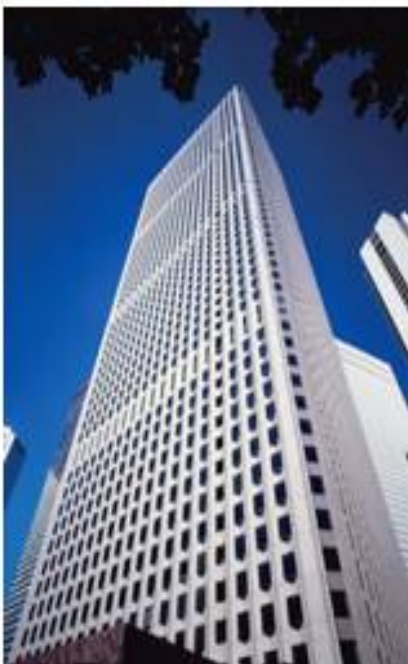
**F-3AA3.** Shinjuku Center. Building –Tokio de 54 pisos. Se instaló un sistema de control de periodos largos, sin necesidad de reforzarlo estructuralmente. Sin daños el 11.03.2011.

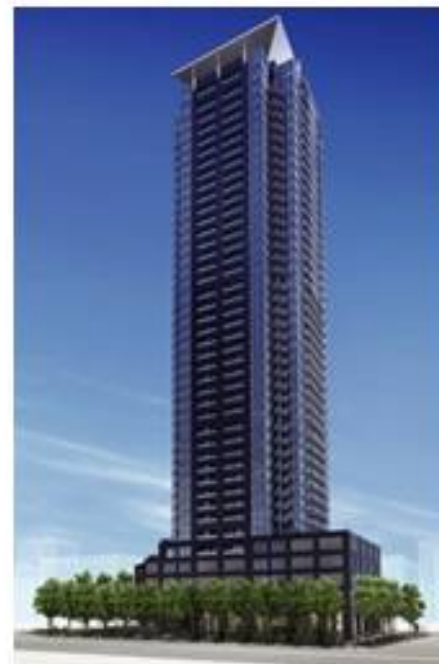
**F-3AA4.** Protección de obras de arte en urnas de vidrio en rascacielo de 43 pisos, Tokio, aislado en su base, no sufrió daños estructurales ni en contenidos.

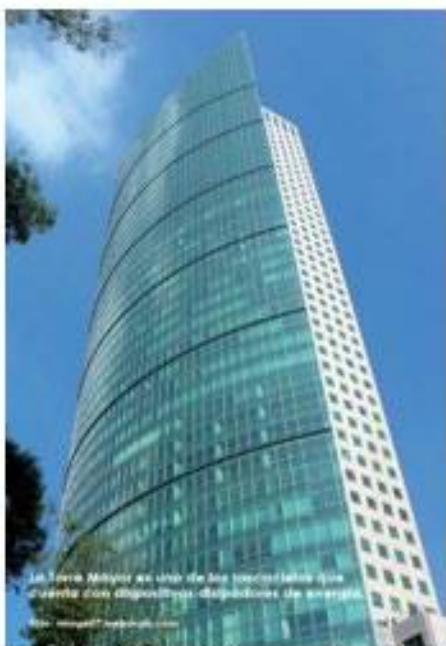
**F-3AA7.** Torre Mayor. Santiago de Chile. Con sistemas de disipación de energía, sin daños el 27 Feb. de 2010.

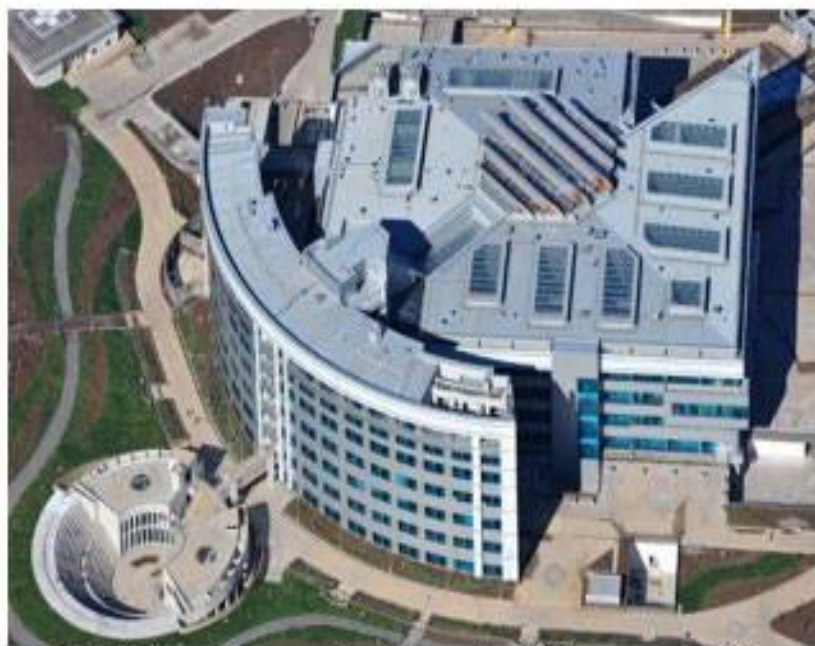
**F-3AA8.** Hospital en Santiago de Chile con aisladores sísmicos. Fuente: Internet.

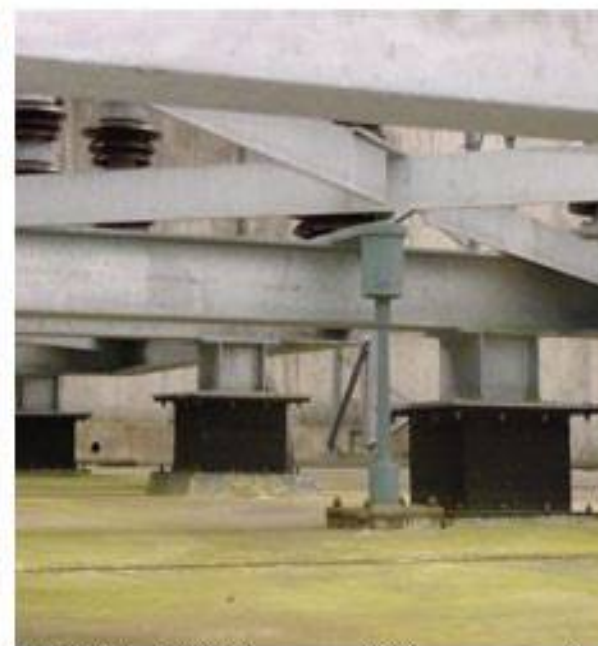
**F-3AA9.** Edificio en Chile apoyado sobre aisladores sísmicos.
