## LECCIONES APRENDIDAS DE LOS GRANDES TERREMOTOS DE JAPÓN Y PERÚ

## El gran Terremoto de Pisco de 2007

Dr. Ing. Carlos ZAVALA

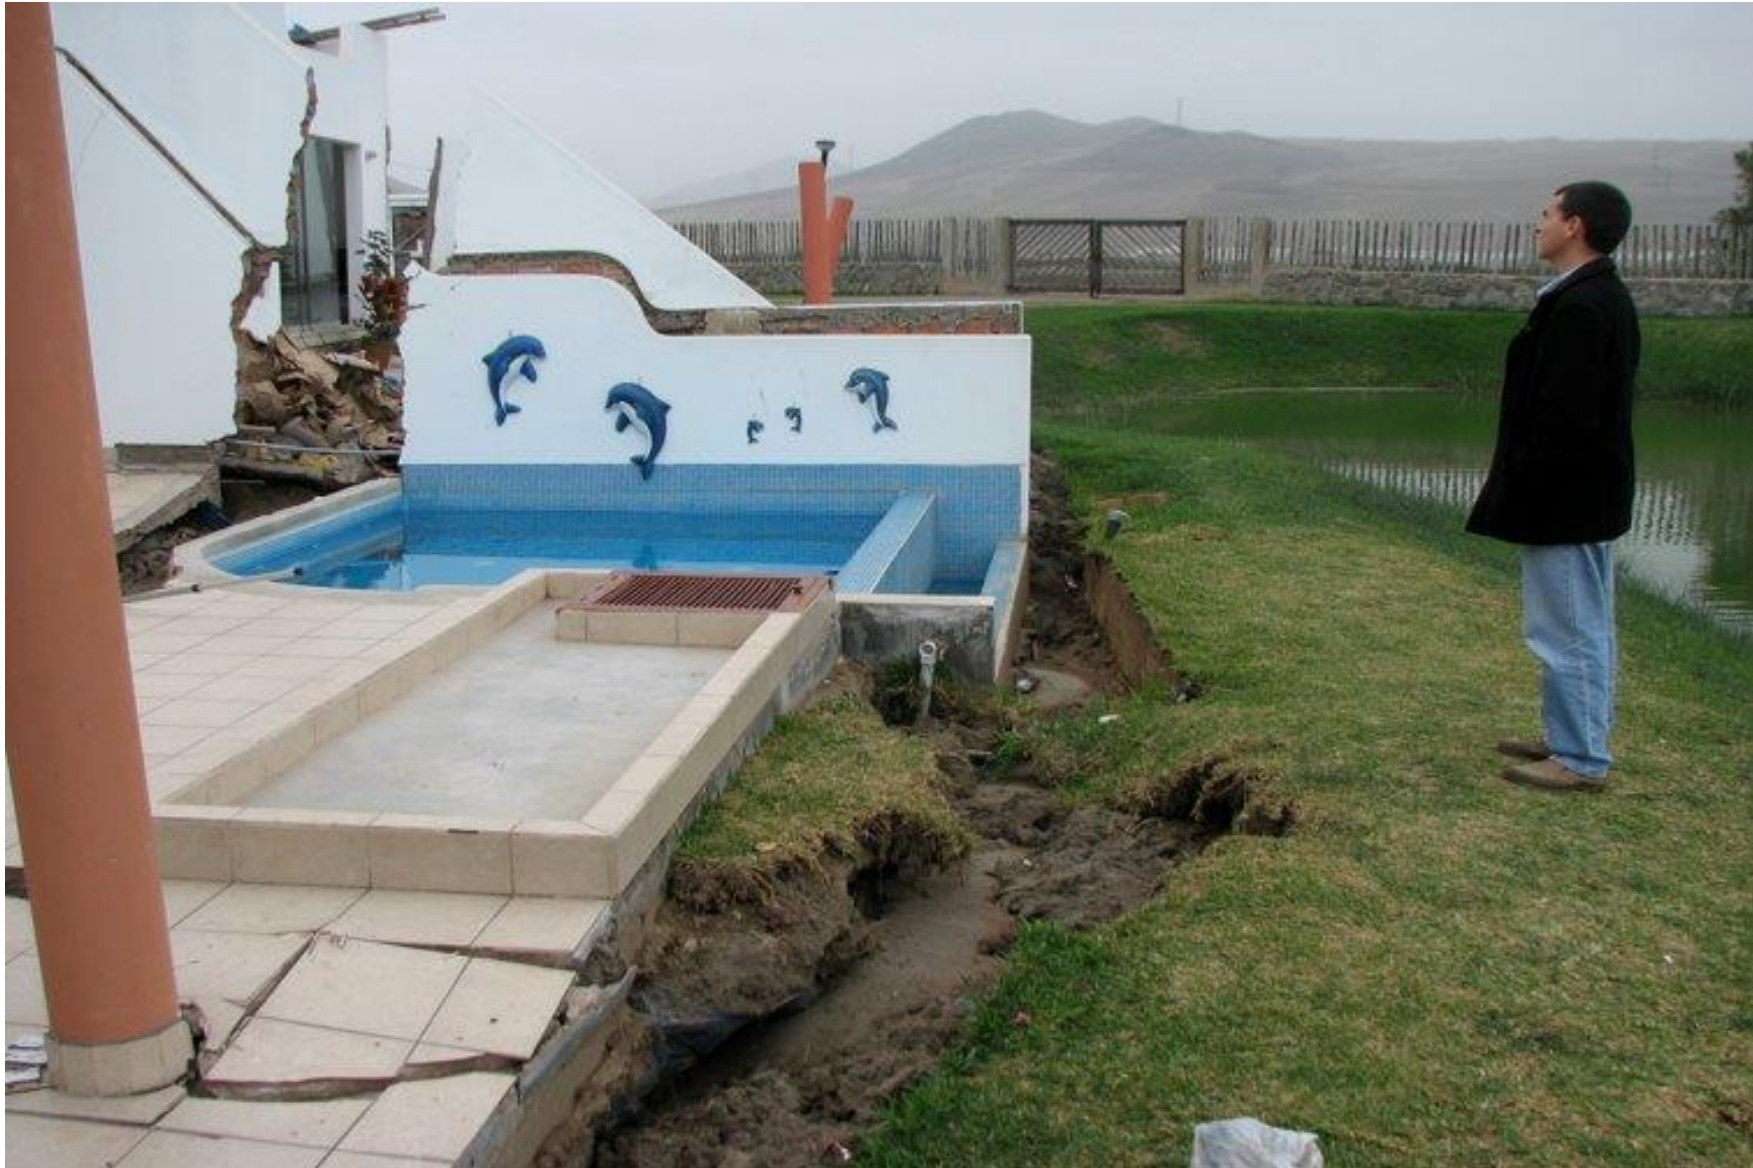
LICUACIÓN DE SUELOS, PLAYA LAS LAGUNAS – PANAMERICANA SUR KM 70.5
