**ESTUDIO DE LA VULNERABILIDAD SÍSMICA  
DEL DISTRITO DEL RIMAC.  
ANÁLISIS DEL PROBLEMA Y MEDIDAS DE  
MITIGACIÓN.**

**Ing. Luis Samaniego Polanco  
Investigador del CISMID**

**UNIVERSIDAD NACIONAL DE INGENIERIA  
FACULTAD DE INGENIERIA CIVIL  
CENTRO PERUANO JAPONÉS DE INVESTIGACIONES  
SÍSMICAS Y MITIGACIÓN DE DESASTRES – CISMID**

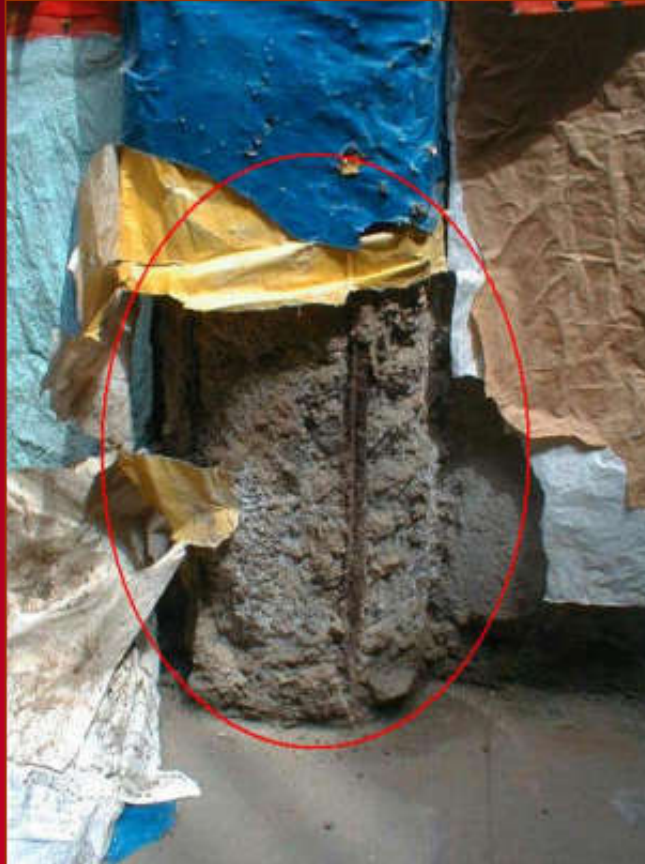
# PUESTO DE SALUD: LOS ANGELES

A la izquierda: Deficiente estado de conservación y mantenimiento, debido a problemas de humedecimiento en la base de las columnas.
