**UNIVERSIDAD NACIONAL DE INGENIERÍA  
FACULTAD DE INGENIERÍA CIVIL  
CENTRO PERUANO-JAPONÉS DE INVESTIGACIONES  
SÍSMICAS Y MITIGACIÓN DE DESASTRES**

**INFORME  
RECONOCIMIENTO DE DAÑOS PRODUCTO DEL SISMO DE  
CHUPACA, JUNÍN, DEL 18 DE JULIO DE 2026  
RECOMENDACIONES PARA LA RECONSTRUCCIÓN**

**AGOSTO – 2026**

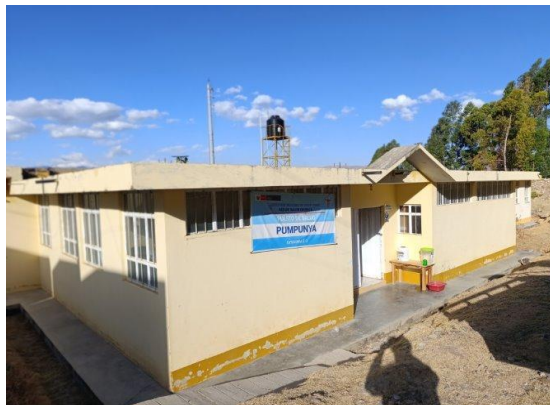
(a)

La edificación corresponde a una construcción de un nivel, cuya configuración general se muestra en la Figura 38(a). El inmueble presenta un sistema estructural constituido predominantemente por muros de albañilería confinada, dispuestos en ambas direcciones principales de la planta. La distribución arquitectónica y la ubicación referencial de los ambientes se presentan en la Figura 38(b).

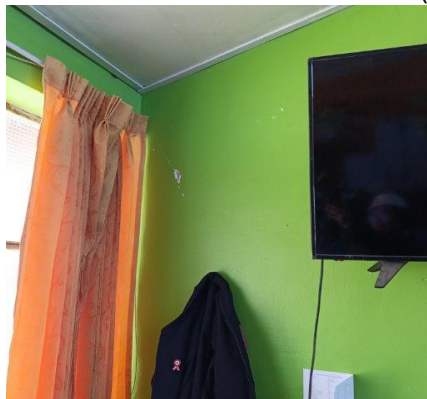
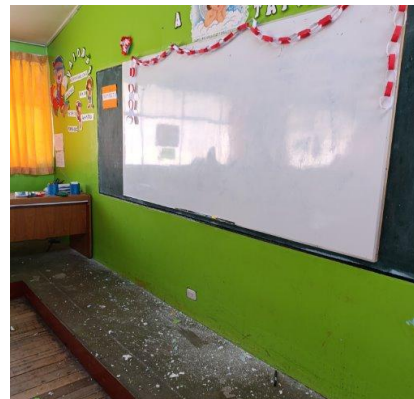
Asimismo, en el segundo nivel se observó desprendimiento localizado del material de relleno y/o acabado en la zona superior de un muro, como se aprecia en las Figura 41(b) y Figura 41(c). Este daño corresponde principalmente a un deterioro localizado de componente no estructural o de acabado, sin evidencia visual de afectación significativa de los elementos estructurales principales.

Figura 41 Institución Educativa Primaria (a) Vista general. (b) Desprendimiento localizado de material de relleno y acabado en la parte superior del muro. (c) Desprendimiento de material y restos de acabado en zona interior del segundo nivel.

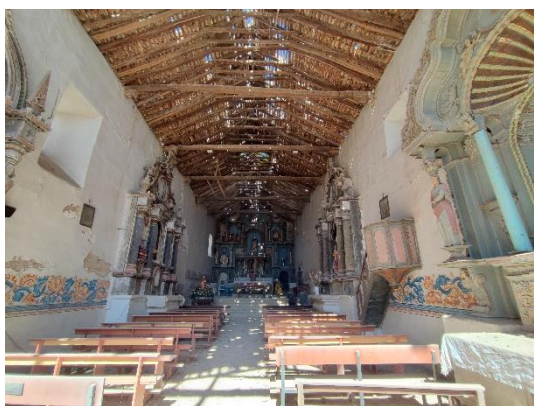
La inspección posterior al sismo permitió identificar un nivel de daño severo en la iglesia, con afectación tanto de la cobertura como de los muros y de la fachada principal. En la Figura 44(a) se presenta una vista interior previa al sector de mayor colapso, donde se reconoce que la cobertura estaba constituida por un sistema tradicional de elementos de madera que soportaban las tejas. Asimismo, los muros laterales de gran espesor soportan diversos retablos y elementos ornamentales de valor patrimonial. Esta configuración implica que la pérdida de estabilidad de la cobertura no solamente representa un problema estructural, sino también un riesgo directo para los bienes culturales ubicados en el interior del templo.

Figura 44 Estado de la cobertura e interior de la Iglesia Matriz de Santiago León de Chongos Bajo después del sismo: (a) sector donde la estructura de madera de la cobertura permanece en pie; y (b) sector con colapso de la cobertura y acumulación de elementos de madera y tejas en el interior de la nave.

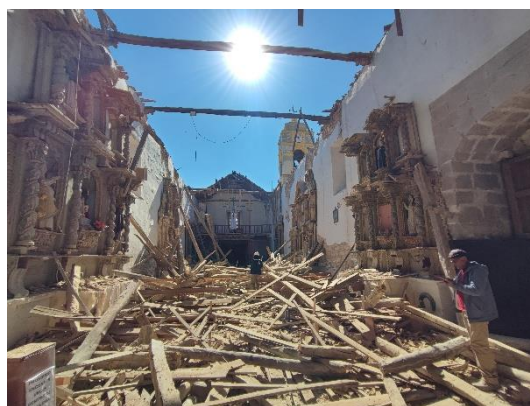
(b)

Como consecuencia del movimiento sísmico, se produjo el colapso de una extensión importante de la cobertura de la nave, tal como se aprecia en la Figura 44(b). El colapso

involucró elementos de madera y tejas, cuyos restos quedaron acumulados sobre el piso de la iglesia. Algunos elementos transversales de madera permanecieron entre los muros laterales; sin embargo, gran parte del sistema que conformaba la cobertura perdió su continuidad. Desde el exterior, la Figura 45(a) permite apreciar igualmente sectores con pérdida de tejas, desplazamiento de elementos de la cubierta y acumulación de material desprendido, evidenciando la magnitud y extensión del daño. La afectación resulta especialmente crítica debido a que deja expuesto el interior de una edificación de carácter patrimonial y a los elementos históricos que esta alberga.

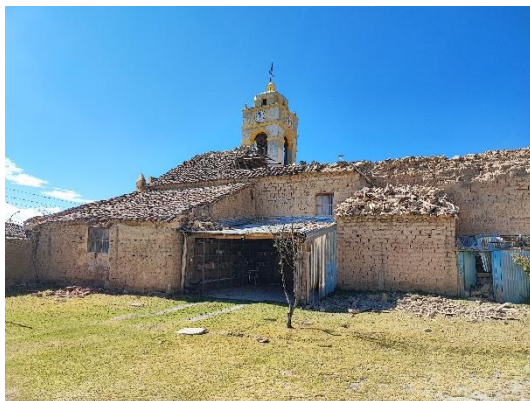
Figura 45 Daños exteriores en la Iglesia Matriz de Santiago León de Chongos Bajo después del sismo: (a) daño y pérdida parcial de la cobertura en la zona lateral y posterior; y (b) colapso parcial de la parte superior de la fachada principal y acumulación de escombros.

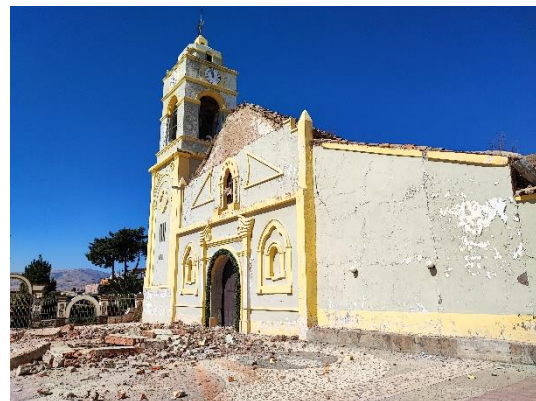
(b)

Finalmente, la Figura 45(b) muestra los daños registrados en la fachada principal, donde se produjo el colapso parcial de la parte superior del frontón, con pérdida de material y acumulación de escombros frente al ingreso de la iglesia. En los muros laterales de la fachada también se distinguen grietas distribuidas en diferentes sectores y desprendimientos del revestimiento. En conjunto, la pérdida parcial de la fachada, el daño de los muros y, principalmente, el colapso de una parte significativa de la cobertura permite clasificar visualmente la afectación de la iglesia como severa, requiriéndose una evaluación estructural detallada que determine la estabilidad de los sectores remanentes y establezca medidas de estabilización y recuperación compatibles con su condición de monumento histórico.

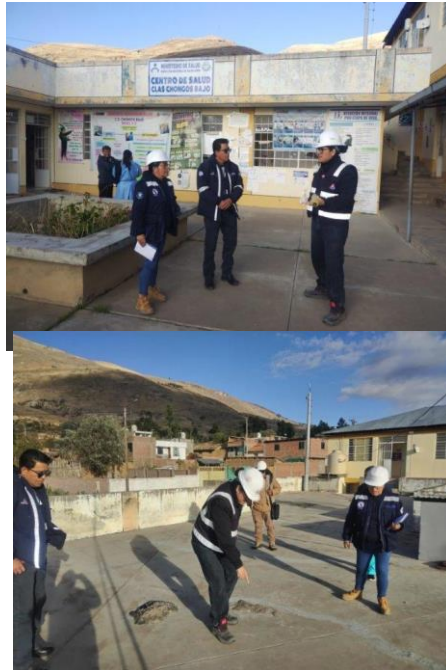
(a)

La edificación corresponde a una construcción de un nivel, cuya configuración general se muestra en la Figura 55(a). La infraestructura está conformada por dos bloques construidos en diferentes periodos, lo que puede generar diferencias en rigidez, materiales y respuesta ante acciones sísmicas. Los bloques presentan un sistema estructural constituido predominantemente por muros de albañilería confinada, dispuestos en ambas direcciones principales de la planta. La distribución arquitectónica y la ubicación referencial de los ambientes se presentan en la Figura 55(b). Durante la inspección se identificaron problemas preexistentes de humedad e ingreso de agua desde la cubierta, asociados a falta de impermeabilización y capacidad insuficiente de los sumideros. Estas condiciones no se atribuyen al sismo, pero pueden acelerar el deterioro de la losa y de sus acabados, reduciendo su durabilidad frente a futuros eventos.

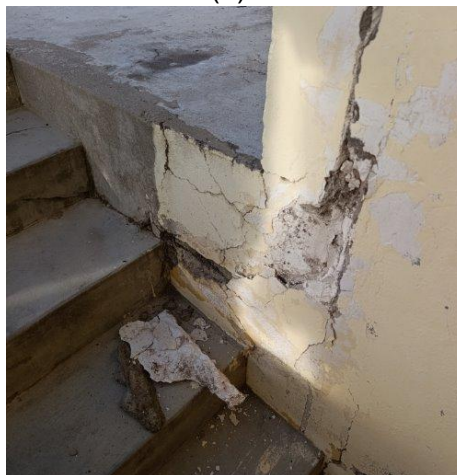
(c)

Asimismo, se observaron fisuras localizadas en encuentros de elementos, cuya profundidad y alcance no pueden establecerse únicamente mediante inspección visual. En la zona correspondiente a la base del tanque elevado se evidenció un daño previamente resanado que presentó incremento de deterioro posterior al sismo, como se aprecia en la Figura 55(c).

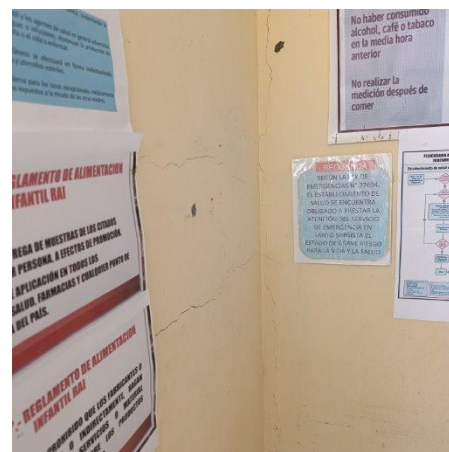
Figura 55 Posta de Salud (a) Vista general de uno de los bloques del Centro de Salud Chongos Bajo. Inspección de la losa superior y zonas con problemas de drenaje superficial. (b) Plano de ubicación y distribución general de los bloques del centro de salud. (c) Deterioro y fisuración localizada en la base del tanque elevado, con evidencia de reparación previa. (d) Fisuras localizadas en encuentros de elementos y deterioro superficial de acabados.

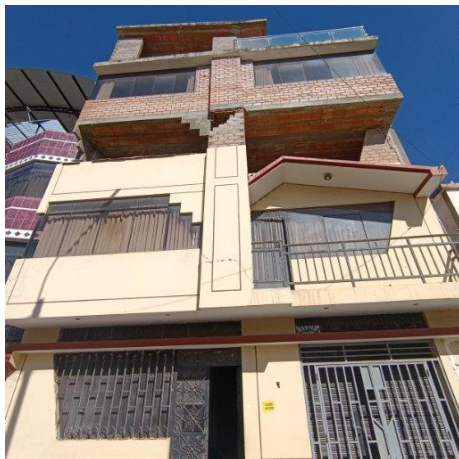
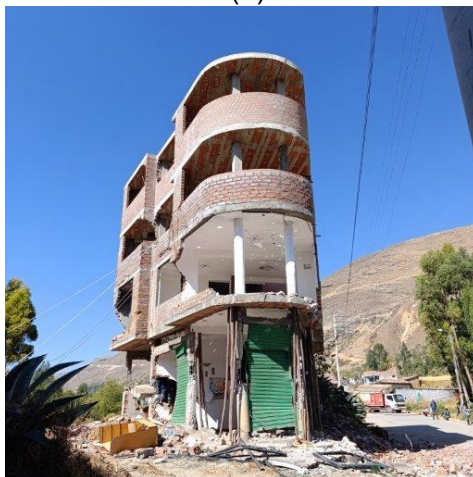
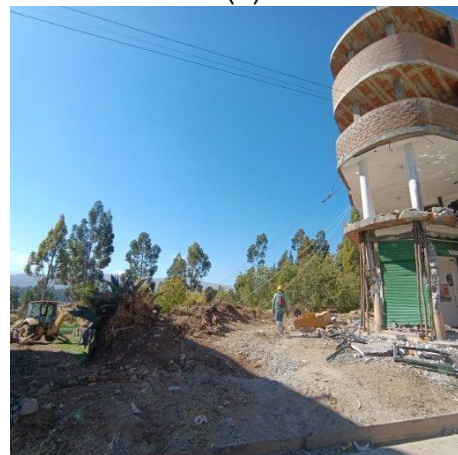
En edificaciones de varios niveles también se observaron irregularidades geométricas y discontinuidades entre elementos estructurales y de cerramiento, condiciones que pueden incrementar su vulnerabilidad frente a solicitaciones sísmicas.

Figura 57 Edificaciones afectadas Chongos Bajo (a) Edificación de varios niveles con sistema mixto de pórticos de concreto armado y albañilería. (b)

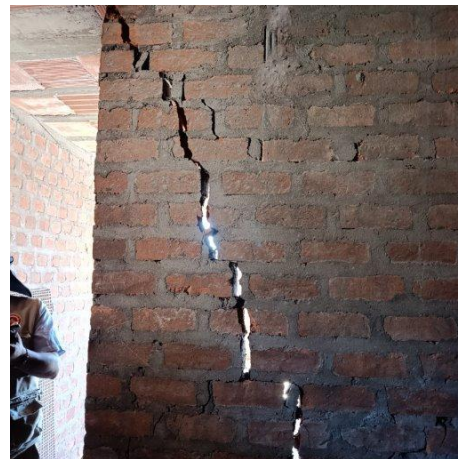
(b)

rigidez modifica la trayectoria de transmisión de fuerzas y puede generar concentraciones locales de esfuerzos, favoreciendo la aparición y propagación de fisuras durante la respuesta sísmica (Figura 57).

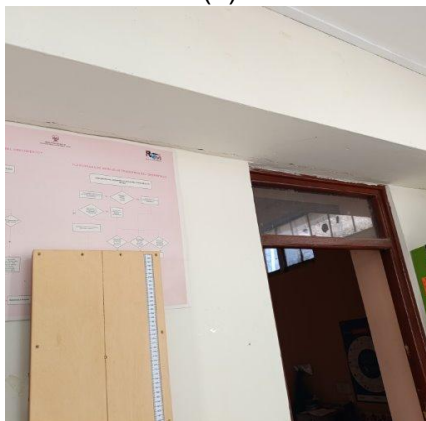
Durante la inspección se identificó desprendimiento localizado del material de relleno en la junta sísmica que separa dos bloques de la edificación. Este daño evidencia el movimiento relativo entre ambos cuerpos durante el evento sísmico y la necesidad de mantener la junta libre de materiales que restrinjan su funcionamiento.

Figura 58 (a) Vista general de la Posta de Salud. (b) Distribución arquitectónica general de la edificación. (c) Junta sísmica entre bloques con desprendimiento localizado del material de relleno. (d) Cerco perimétrico de albañilería con pérdida de verticalidad y discontinuidades constructivas.

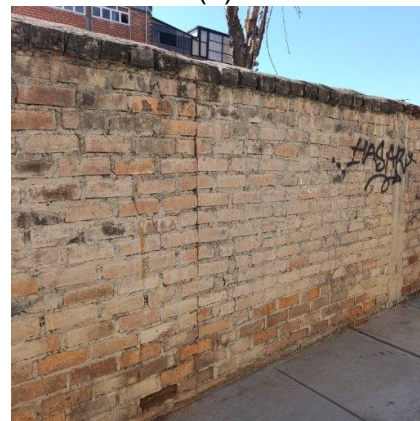
(d)

condición que genera discontinuidades y puede reducir su estabilidad frente a acciones laterales (Figura 58).

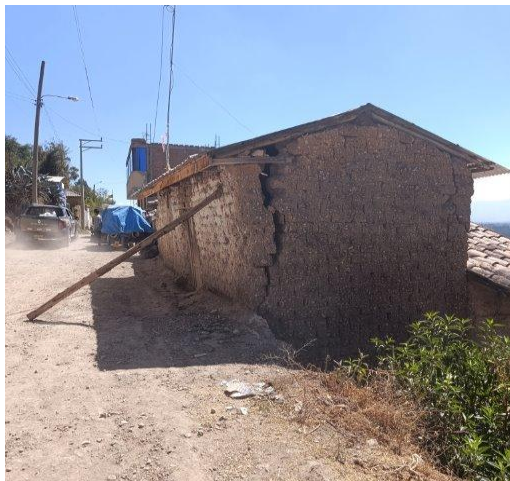
Se identificaron edificaciones de adobe y tapial con daños severos e incluso colapso parcial, asociados principalmente a la falta de arriostramiento entre muros y a la ausencia de elementos de amarre en la parte superior. Estas deficiencias favorecen el comportamiento fuera del plano y reducen la estabilidad global durante la respuesta sísmica (Figura 59).

Figura 59 (a) Edificación de adobe con deficiente arriostramiento entre muros y vulnerabilidad frente a acciones fuera del plano. (b) Edificación de tierra con elementos de amarre longitudinales y transversales. (c) Edificación de albañilería con configuración irregular y techo con arriostramiento limitado. (d) Edificación aporticada con posible condición de piso blando en el primer nivel.

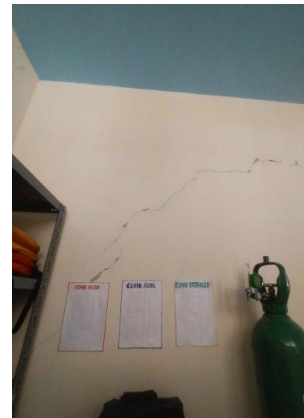
Figura 61. Postas de Salud en Soccos y Tinyari Chico. (a) Vista exterior de muro de albañilería y acceso Posta de Salud de Soccos. (b) Fisuración localizada en muro interior de la Posta de Salud de Soccos. (c) Vista general Posta de Salud de Tinyari Chico. (d) Fisuración localizada próxima a abertura de ventana de Tinyari Chico.

Se inspeccionaron dos postas de salud de un nivel, correspondientes a las localidades de Soccos y Tinyari Chico. En ambas edificaciones se observaron fisuras localizadas en muros de albañilería, principalmente en zonas próximas a aberturas (Figura 61).
