RED DE MONITOREO DE EDIFICACIONES

DATOS DE EDIFICACIÓN

ID	CÓDIGO	NOMBRE	UBICACIÓN	LATITUD(*)	LONGITUD(*)	SISTEMA ESTRUCTURAL	N° DE PISOS	N° DE SENSORES
37	FICUNI	Facultad de Ingeniería Civil- UNI	Rímac - Lima	-12.0218	-77.0490	Pórticos de concreto armado.	4	5

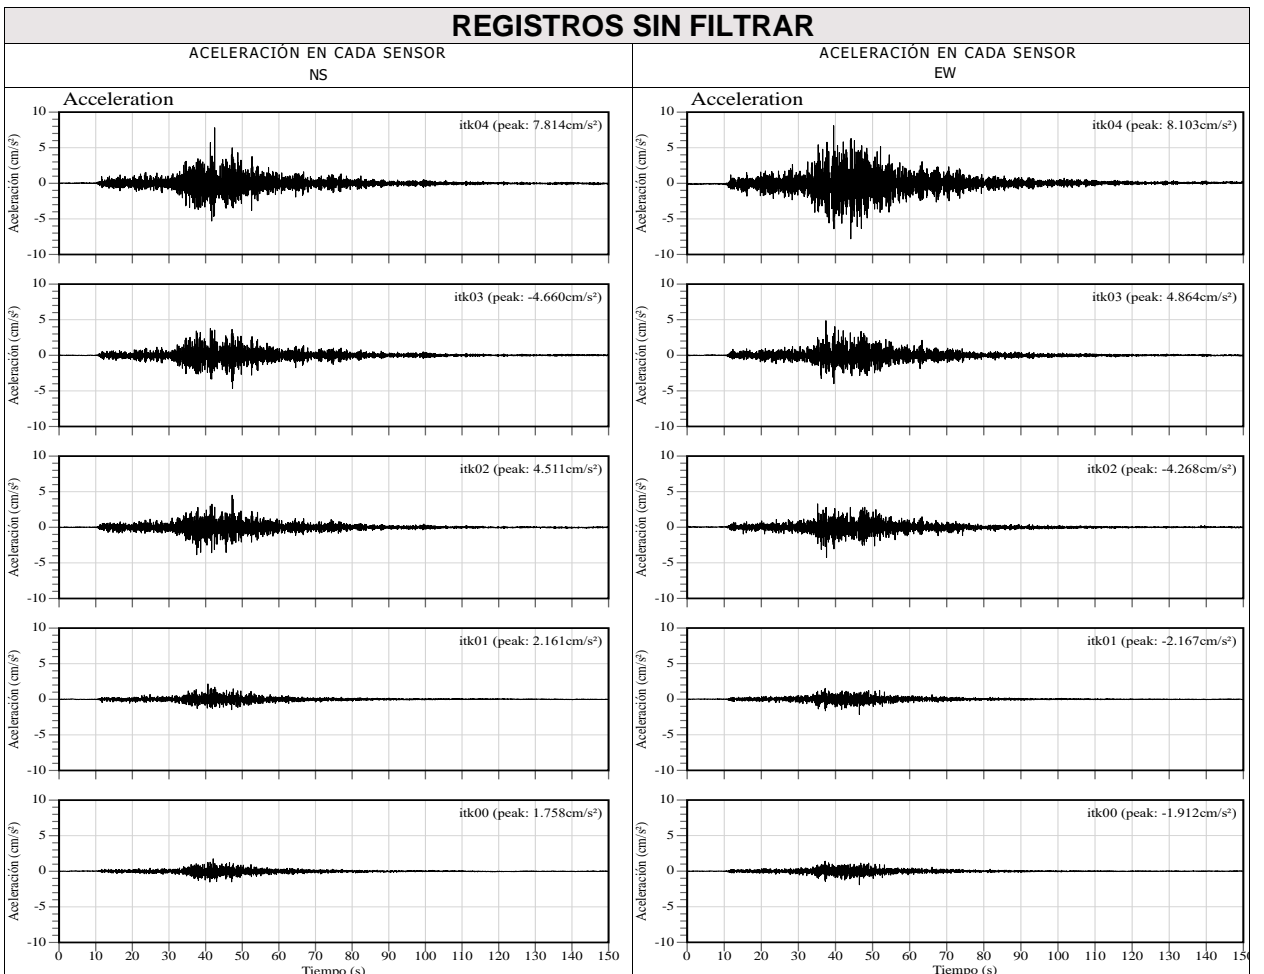
SENSOR		UBICACIÓN		FECHA:	04/12/2019
ITK-00		Sótano: Piso		HORA:	22:23:19 (UTC -5)
ITK-01		Sótano: Techo		EPICENTRO	-13.83 -76.29
ITK-02		Piso1: Techo		PROFUNDIDAD	71 km
ITK-03		Piso2: Techo		MAGNITUD	5.3ML
ITK-04		Piso3: Techo		Ubicación del epicentro Ubicación de la edificación
