**CENTRO DE OBSERVACIÓN PARA LA INGENIERÍA SÍSMICA (CEOIS)
RED NACIONAL DE ACELERÓGRAFOS DEL CISMID-FIC-UNI (REDACIS)**

INFORME

Acelerogramas del Sismo de Santa Lucia, Lampa - Puno del 27 de agosto de 2021

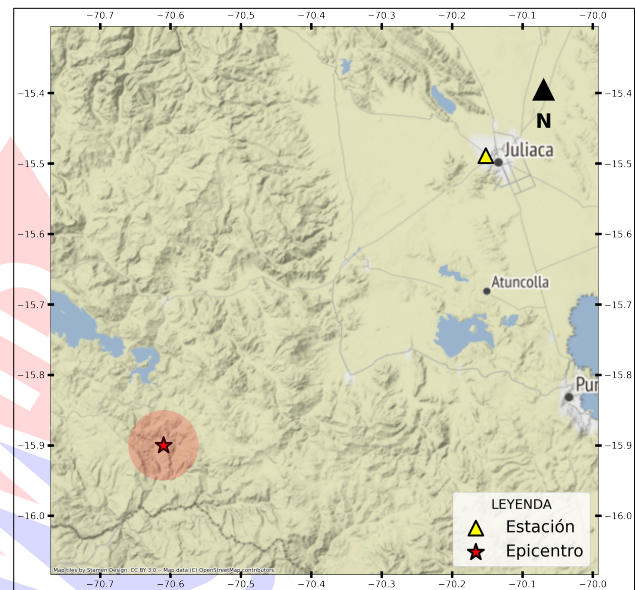
El 27 de agosto de 2021 a las 16:00:15 (hora local), ocurrió un sismo con epicentro a 24 km al S de Santa Lucia, Lampa - Puno (Fuente: IGP). Las características sísmicas del evento se resumen en la **Tabla 1** y la ubicación del epicentro, así como de la(s) estación(es) acelerográfica(s), se muestra en la **Figura 1**.

Figura 1: Ubicación del epicentro y estación(es) acelerográfica(s)

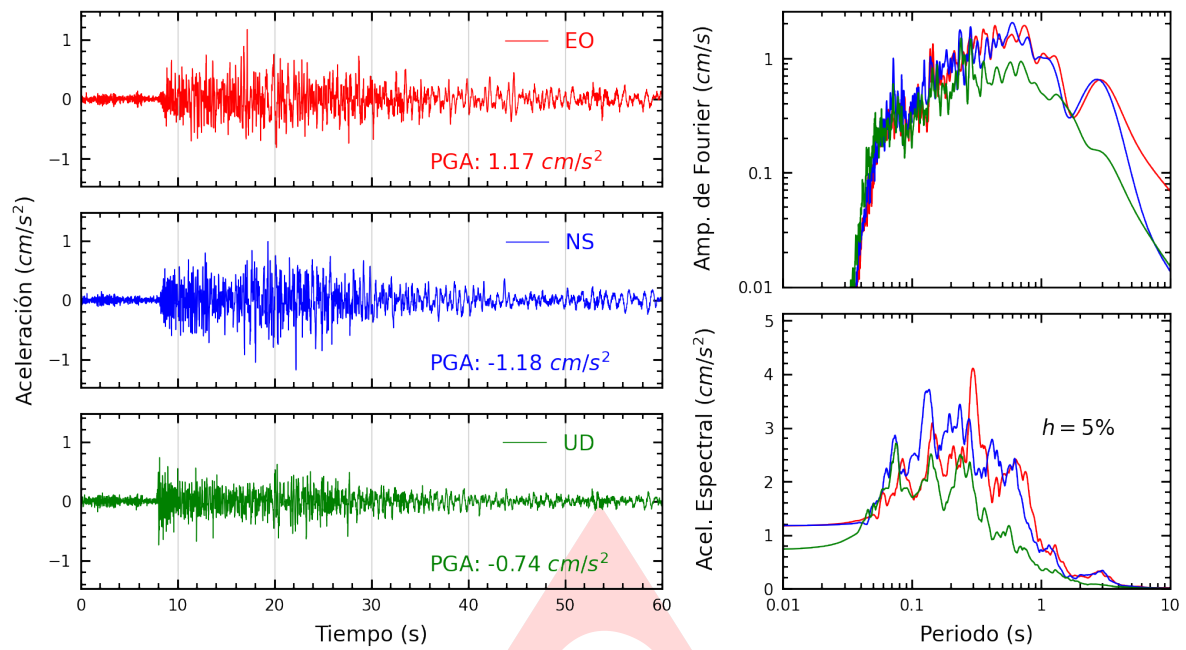
El máximo valor de PGA registrado para este evento es de -1.18 cm/s^2 en la dirección NS, correspondiente a la estación UNAJ (Universidad Nacional de Juliaca, Juliaca, Puno). En el Anexo adjunto se presentan las gráficas de los acelerogramas obtenidos, así como sus respectivos espectros de Fourier y de respuesta de aceleraciones absolutas para 5% de amortiguamiento elástico. Cabe mencionar que los registros han sido corregidos únicamente por línea base, excepto donde se indique lo contrario. Los registros están disponibles para su descarga en www.cismid.uni.edu.pe/ceois.

Figura A.1: Registros tiempo-historia, espectros de Fourier y de respuesta en las direcciones EO, NS y vertical de la estación UNAJ. Sismo de Santa Lucia, Lampa - Puno del 2021-08-27, 16:00:15 (Hora local)
