**CENTRO DE OBSERVACIÓN PARA LA INGENIERÍA SÍSMICA (CEOIS)  
RED DE MONITOREO DE EDIFICACIONES (REMOED)**

**INFORME**

**Acelerogramas del Sismo de Yauyos, Yauyos - Lima del 30 de setiembre de 2024**

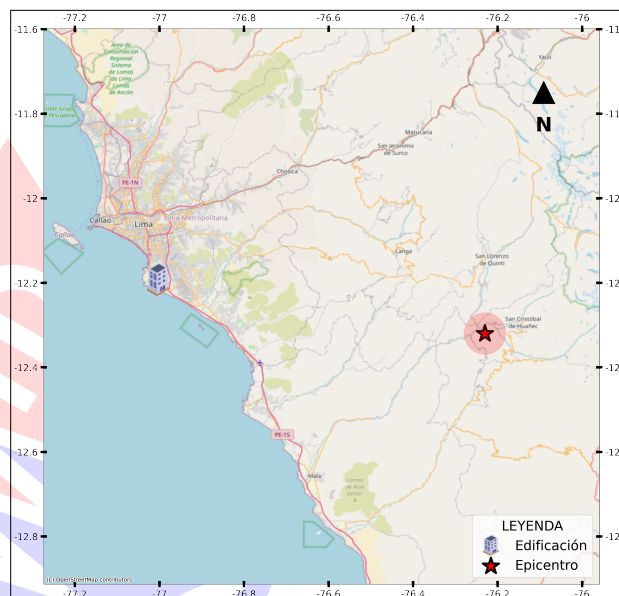
**Figura 1:** Ubicación del epicentro y edificación monitoreada

El 30 de setiembre de 2024 a las 06:36:46 (hora local), ocurrió un sismo con epicentro a 38 km al O de Yauyos, Yauyos - Lima (Fuente: IGP). Las características sísmicas del evento se resumen en la **Tabla 1** y la ubicación del epicentro, así como de la edificación monitoreada, se muestra en la **Figura 1**.

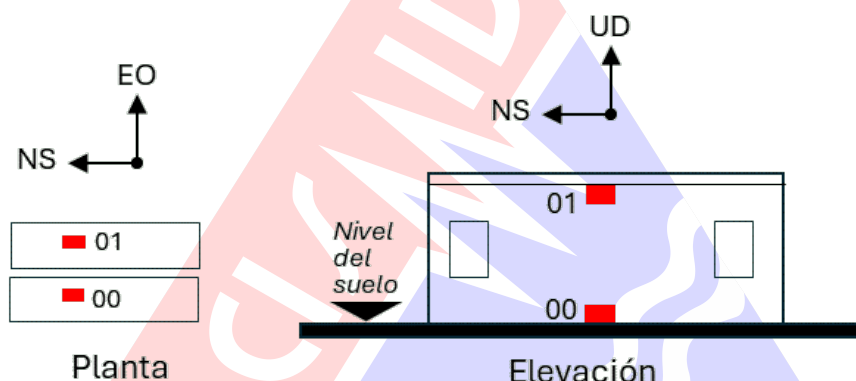
**Figura 4:** Distribución de sensores en la edificación monitoreada

| Sensor ID | Nº Piso | Ubicación | Acel. max. ( $cm/s^2$ ) | | | Distancia Epicentral ( $km$ ) |
|---|---|---|---|---|---|---|
| 01 | Piso 1 | Fondo de Losa | -3.51 | -2.96 | 1.49 | 87.15 |
| 00 | Piso 1 | Base | -2.82 | -2.57 | 1.34 | |

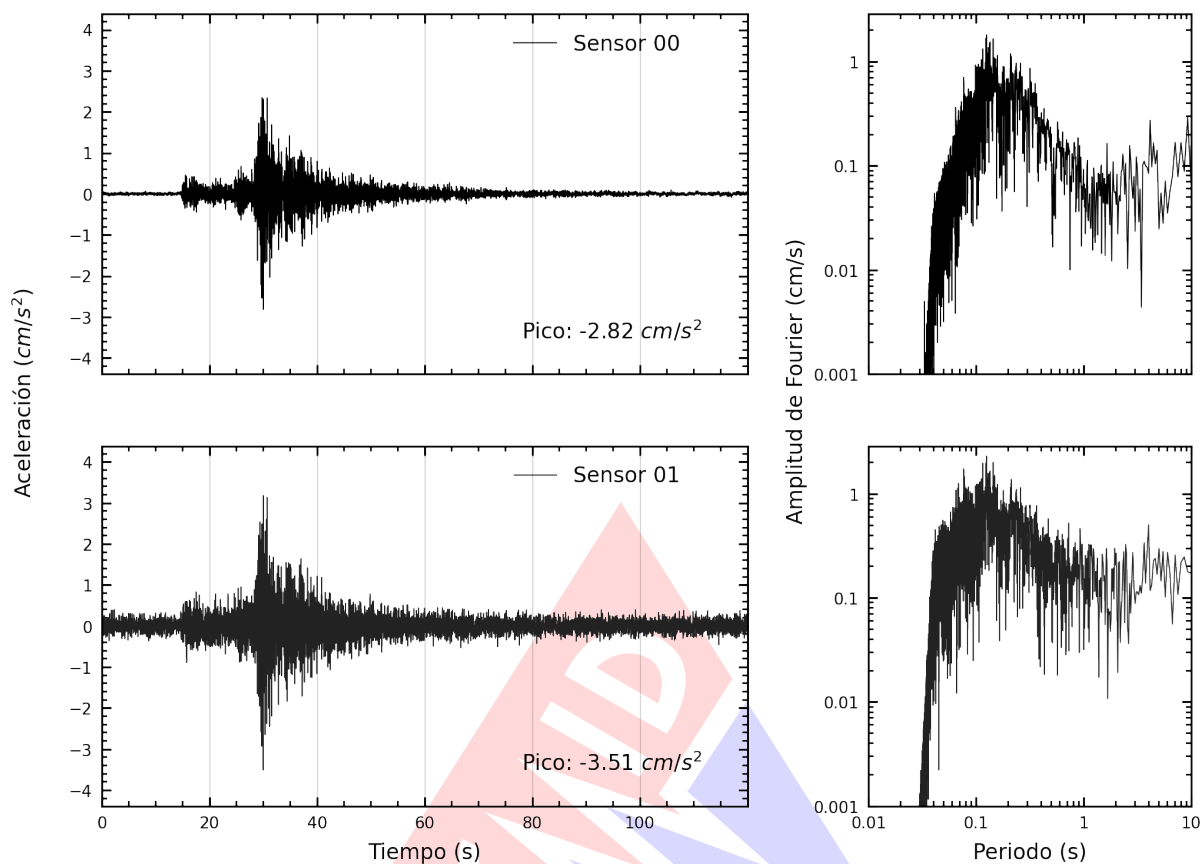
**Figura A.1:** Registros tiempo-historia y espectros de Fourier en la dirección EW de la edificación Instituto Nacional de Rehabilitación (INR), Chorrillos. Sismo de Yauyos, Yauyos - Lima del 2024-09-30, 06:36:46 (Hora local)

El máximo valor de aceleración registrado para este evento es de  $-3.51 \text{ cm/s}^2$  en la dirección EW para el sensor 01 (Piso 1 : Fondo de Losa), correspondiente a la edificación INREHB (Av. Defensores del Morro 264, Chorrillos 15057, Chorrillos, Lima). En el Anexo adjunto se presentan las gráficas de los acelerogramas obtenidos, así como sus respectivos espectros de Fourier. Cabe mencionar que los registros han sido corregidos por línea base y un filtro pasa banda entre 0.04 s y 10 s. El informe de la edificación instrumentada está disponible para su descarga en [www.cismid.uni.edu.pe](http://www.cismid.uni.edu.pe)

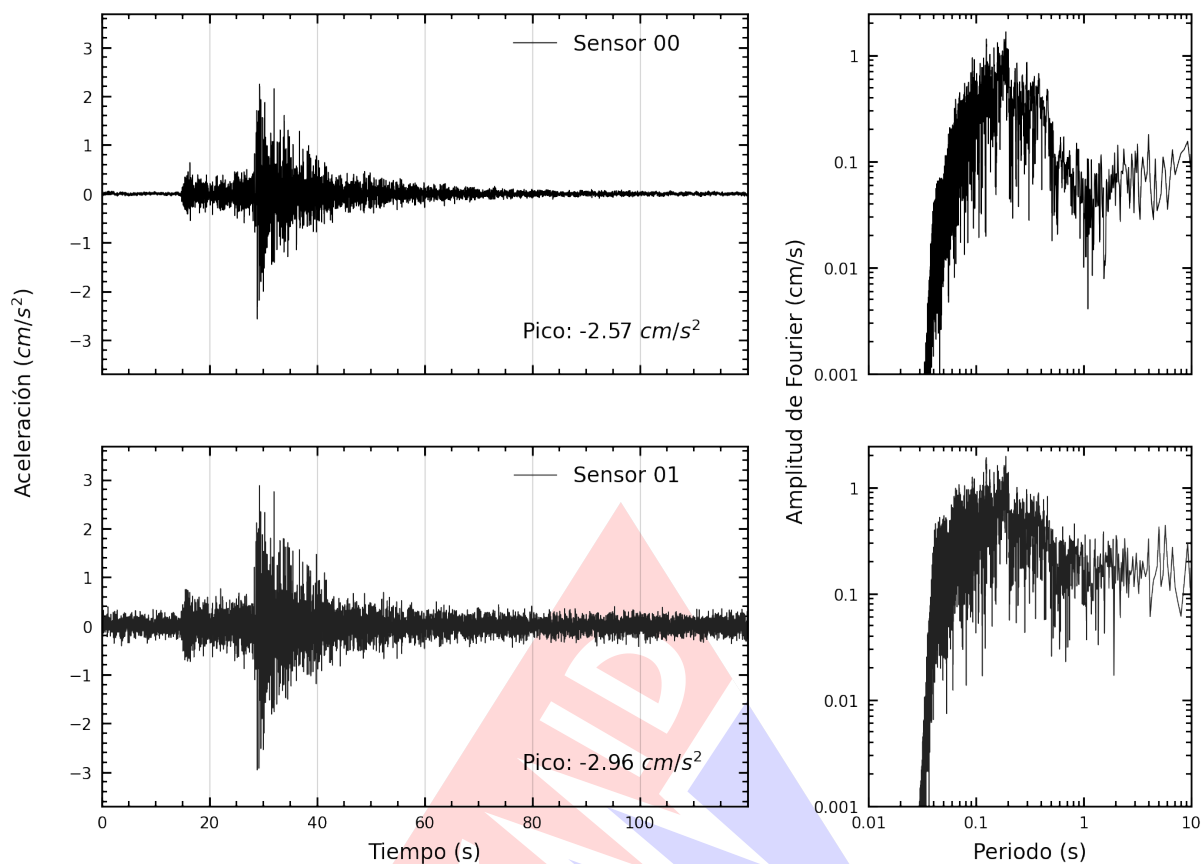
**Figura A.2:** Registros tiempo-historia y espectros de Fourier en la dirección NS de la edificación Instituto Nacional de Rehabilitación (INR), Chorrillos. Sismo de Yauyos, Yauyos - Lima del 2024-09-30, 06:36:46 (Hora local)

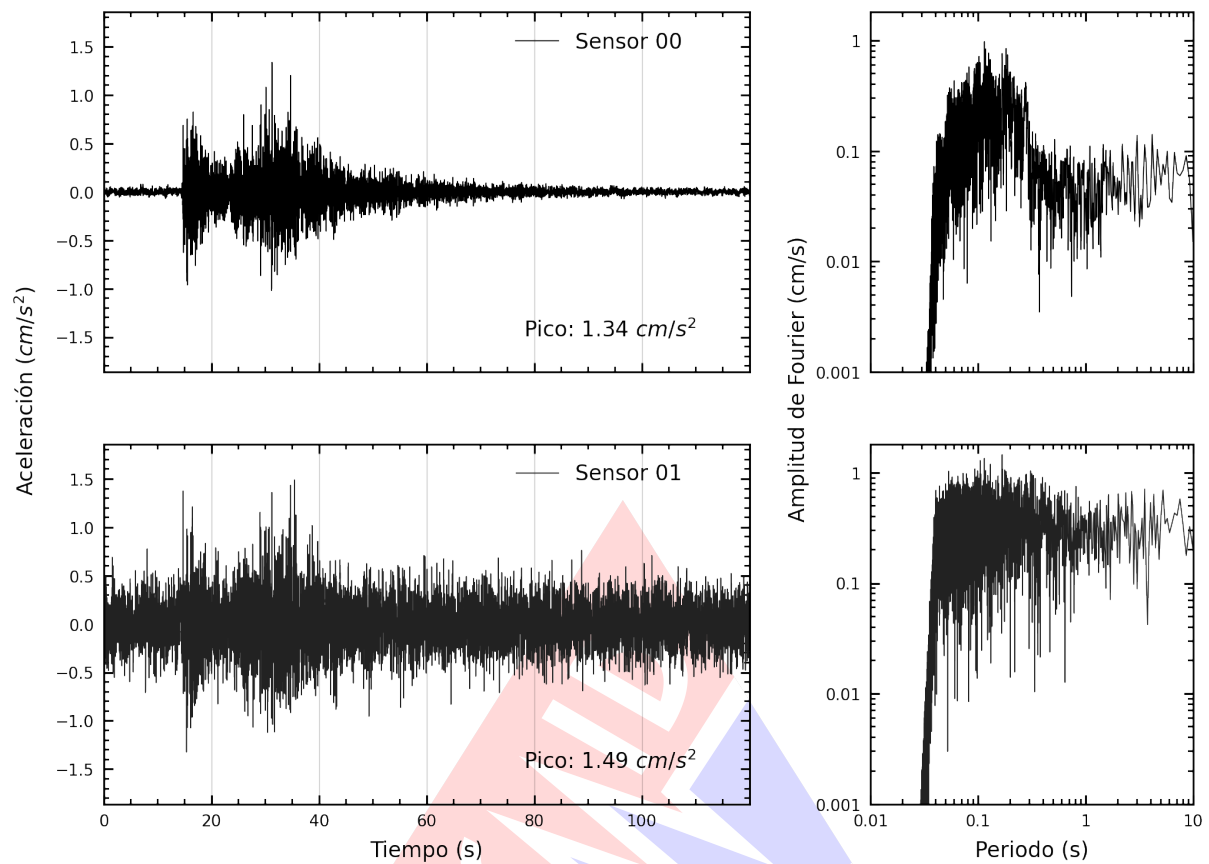
**Figura A.3:** Registros tiempo-historia y espectros de Fourier en la dirección vertical de la edificación Instituto Nacional de Rehabilitación (INR), Chorrillos. Sismo de Yauyos, Yauyos - Lima del 2024-09-30, 06:36:46 (Hora local)
