## LECCIONES APRENDIDAS DE LOS GRANDES TERREMOTOS DE JAPÓN Y PERÚ

## El gran Terremoto de Pisco de 2007

Dr. Ing. Carlos ZAVALA

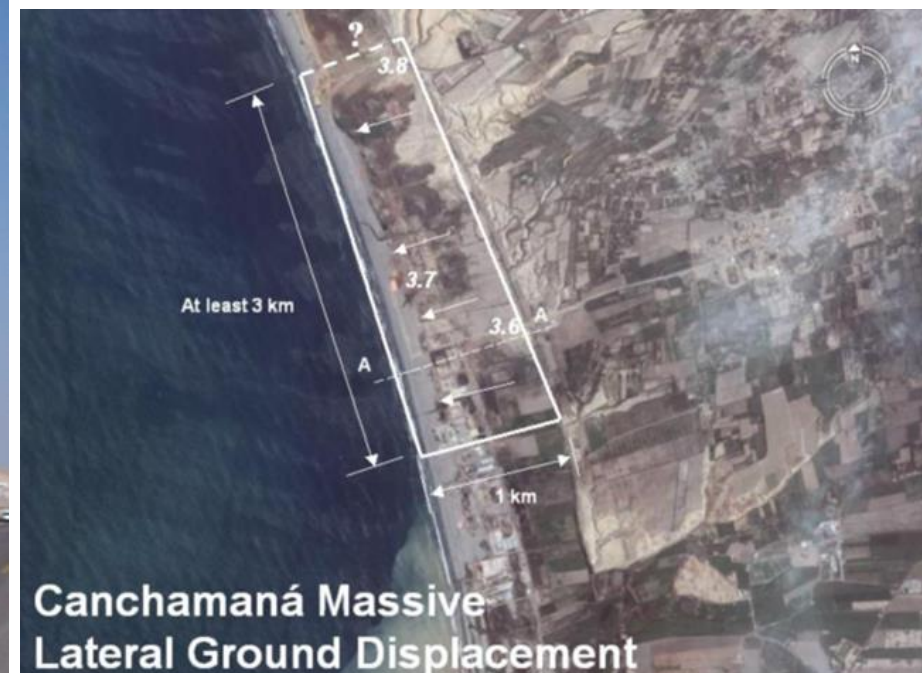
**DESPLAZAMIENTO LATERAL POR  
LICUACIÓN EN CANCHAMANÁ,  
TAMBO DE MORA (Geer, 2007)**

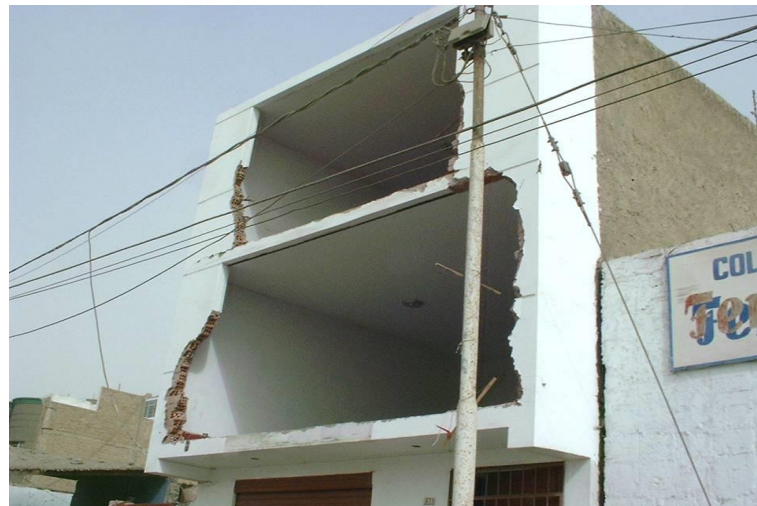
Falta de  
Columnetas  
en parapetos

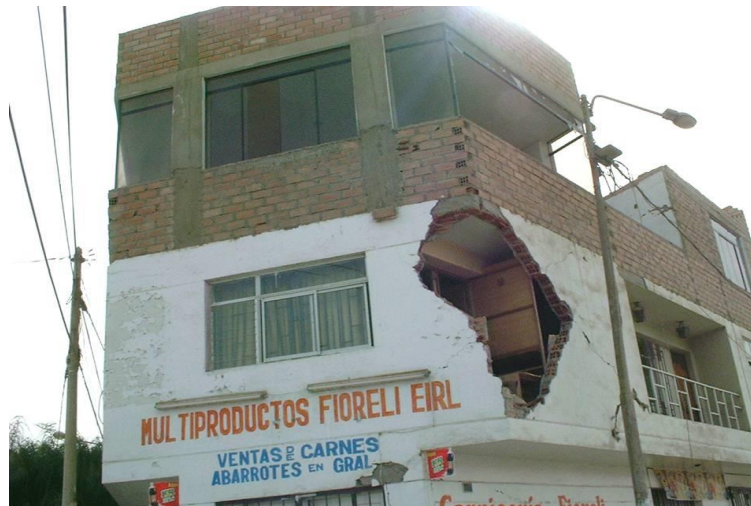
Falta de  
confinamiento  
horizontal

Falta de  
separación de  
alféizer

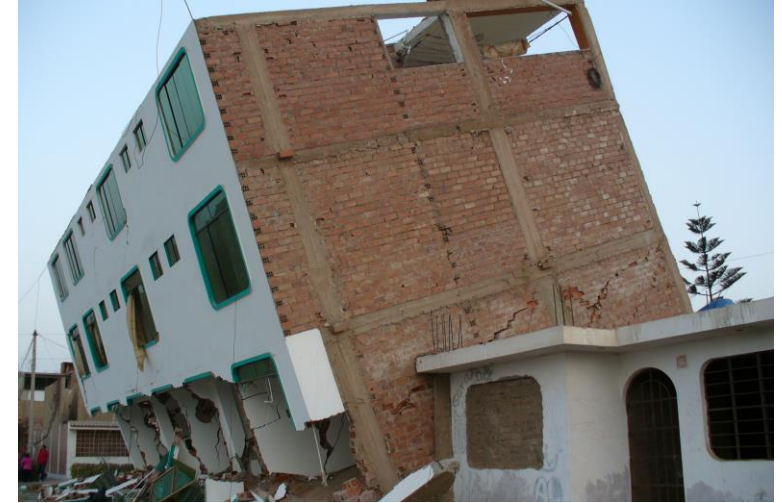
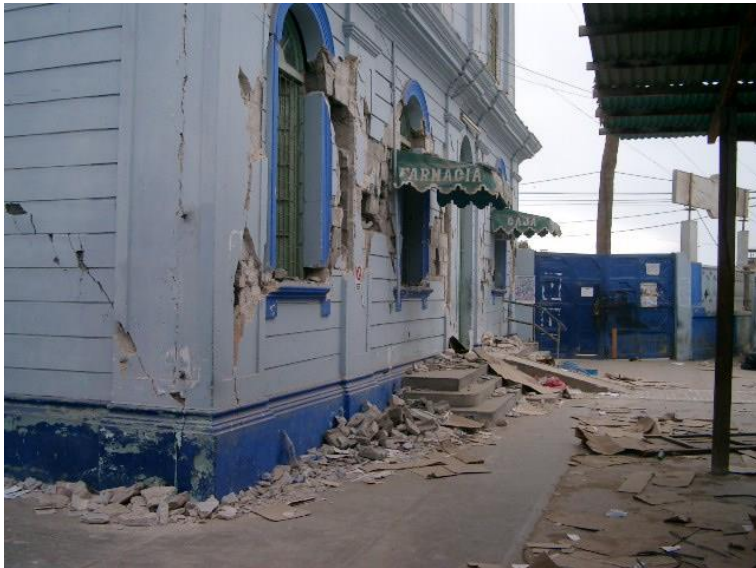
Falta de  
confinamiento  
horizontal  
Y vertical

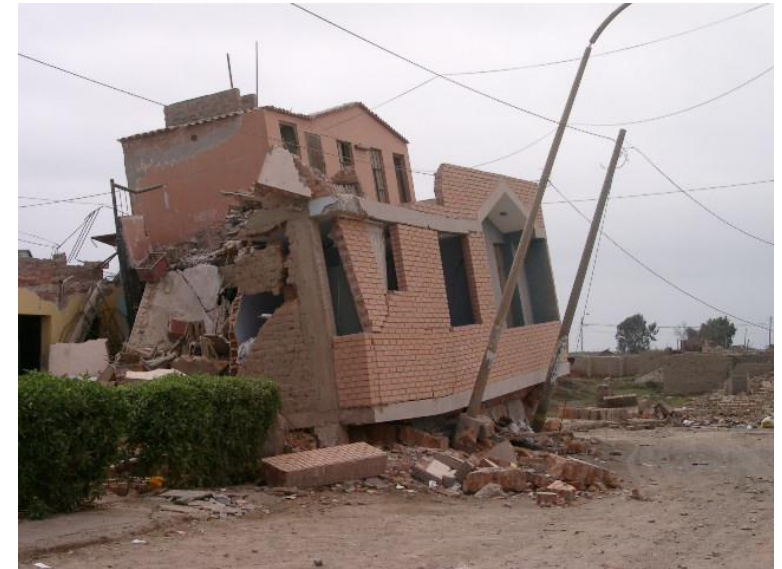
Irregularidad  
de rigidez

Pisos blandos

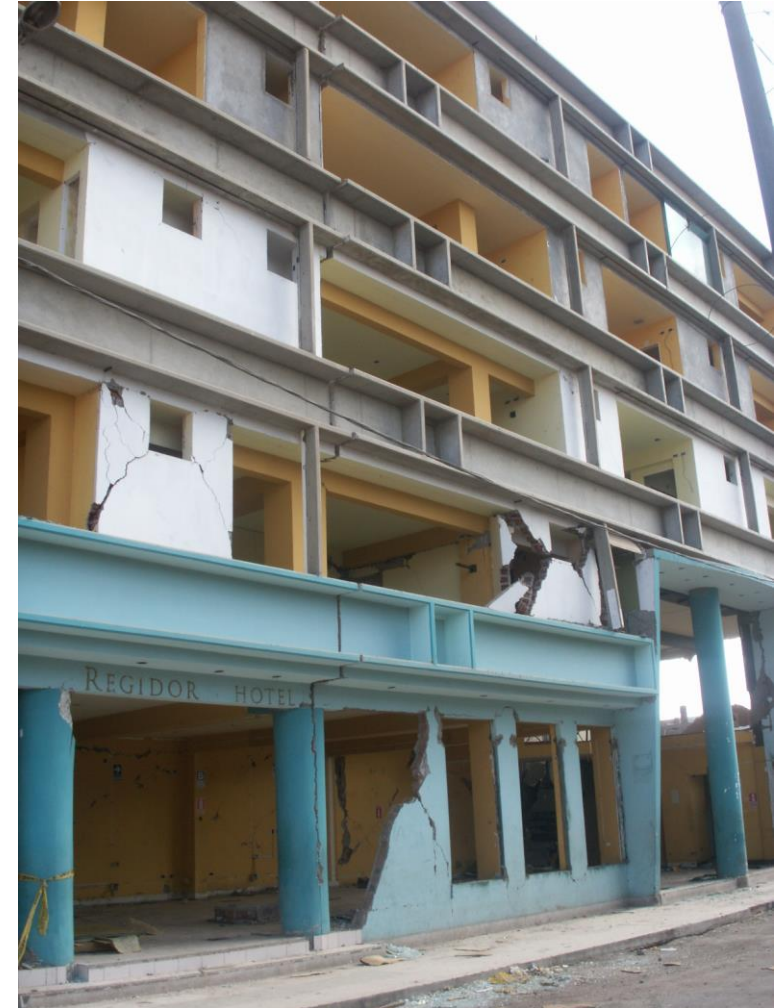
Daño por falta  
de refuerzo  
por corte
