UNIVERSIDAD NACIONAL DE INGENIERÍA
FACULTAD DE INGENIERÍA CIVIL

ASPECTOS GEOTÉCNICOS DEL SISMO DE PISCO - ICA 15 AGOSTO 2007

Dr. Ing. Jorge E. Alva Hurtado

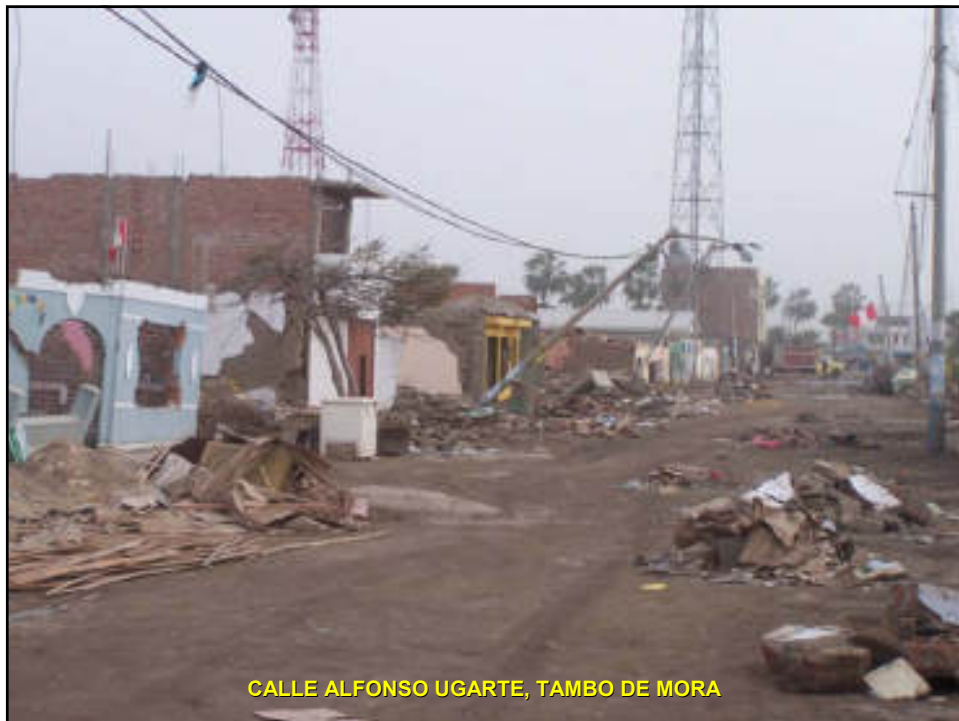
CALLE ALFONSO UGARTE, TAMBO DE MORA

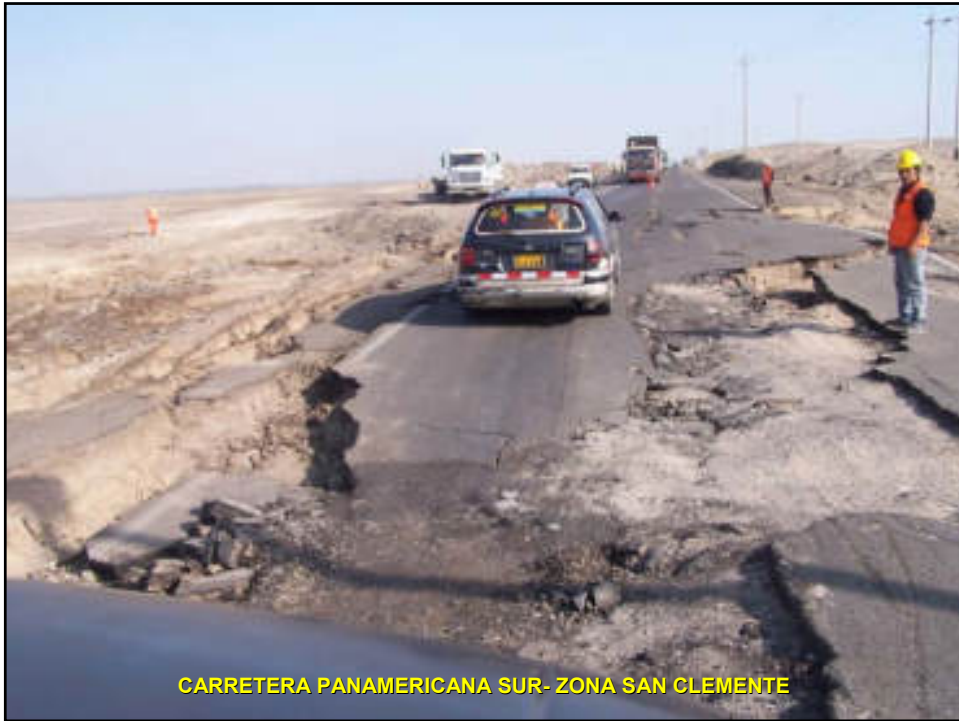
CARRETERA PANAMERICANA SUR- ZONA SAN CLEMENTE

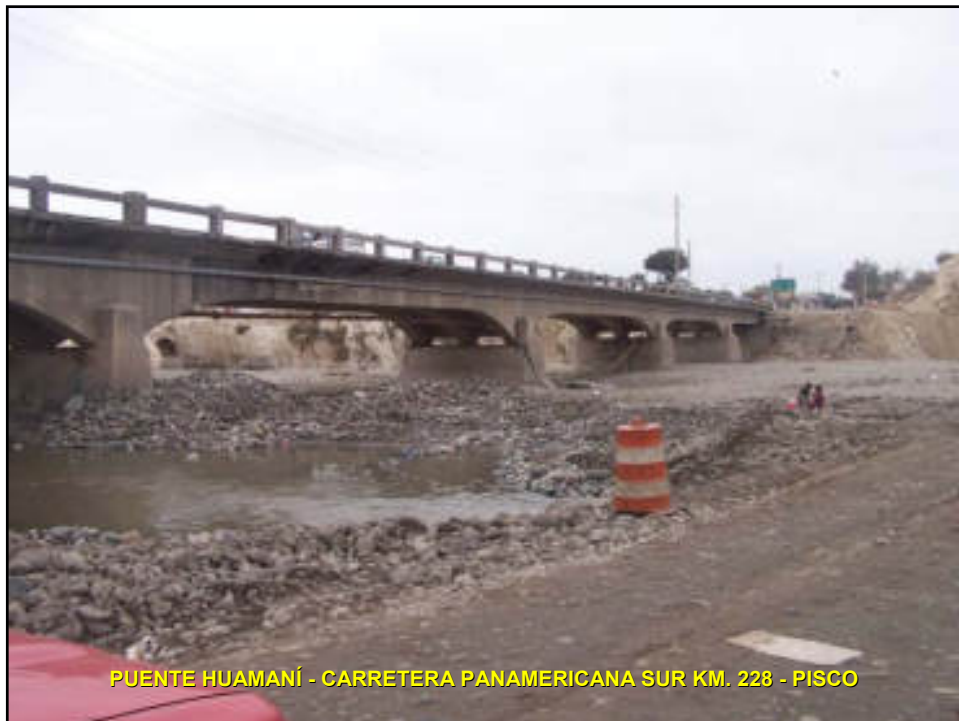
PUENTE HUAMANÍ - CARRETERA PANAMERICANA SUR KM. 228 - PISCO

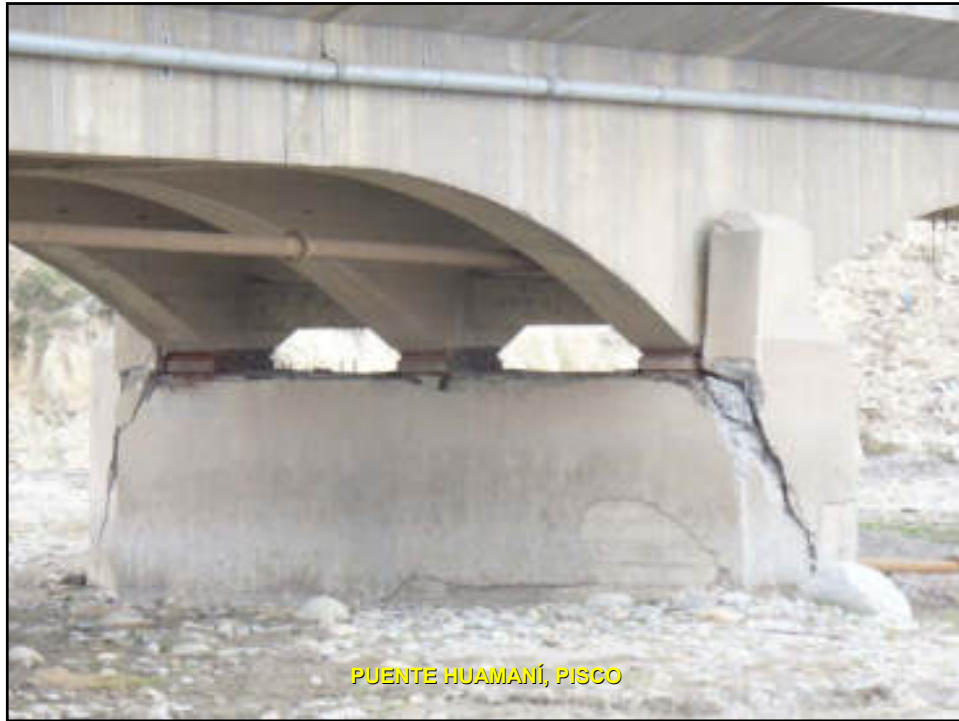
PUENTE HUAMANÍ, PISCO

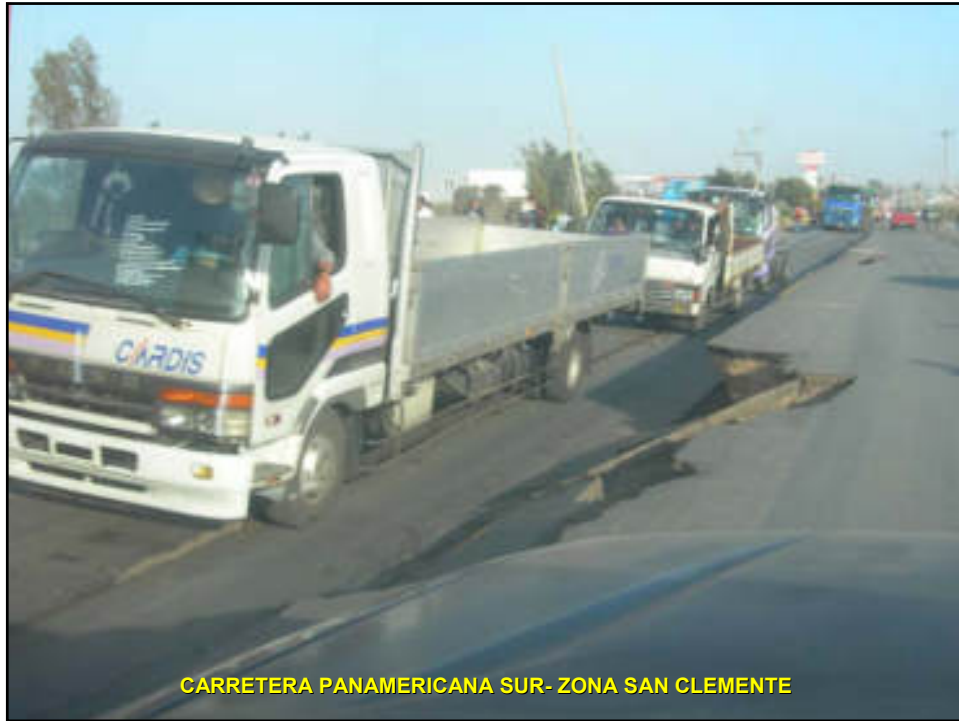
CARRETERA PANAMERICANA SUR- ZONA SAN CLEMENTE

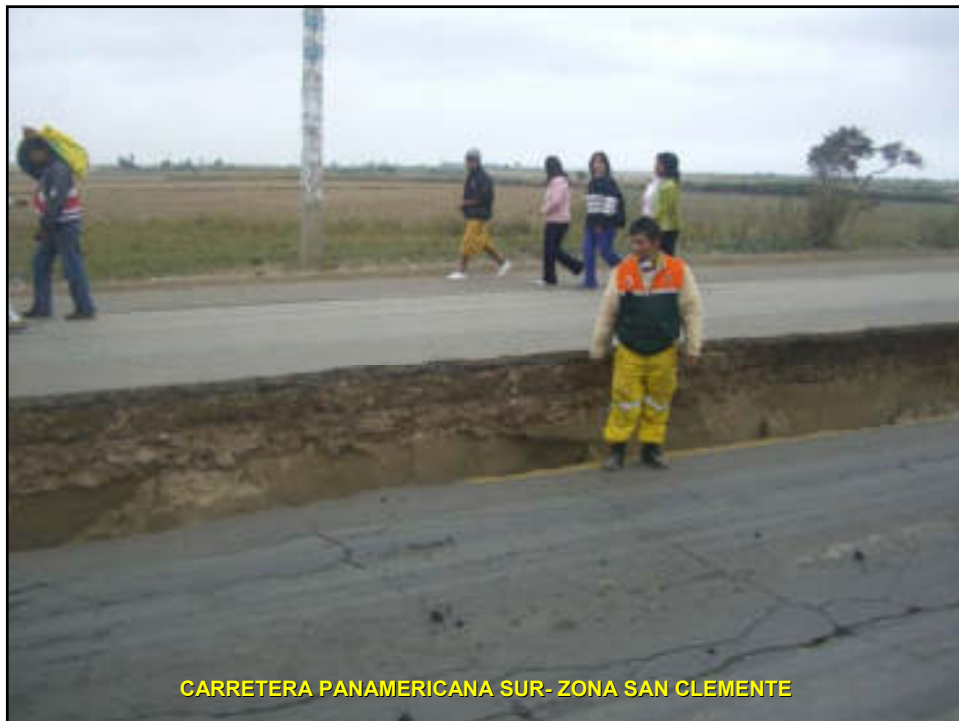
CARRETERA PANAMERICANA SUR- ZONA SAN CLEMENTE

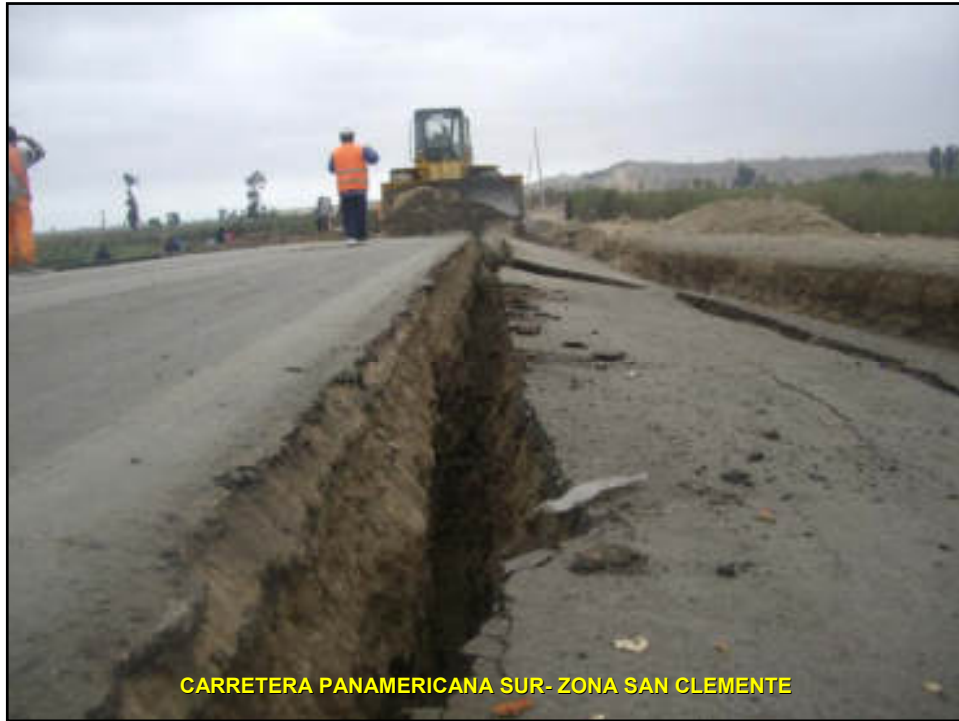
CARRETERA PANAMERICANA SUR- ZONA SAN CLEMENTE

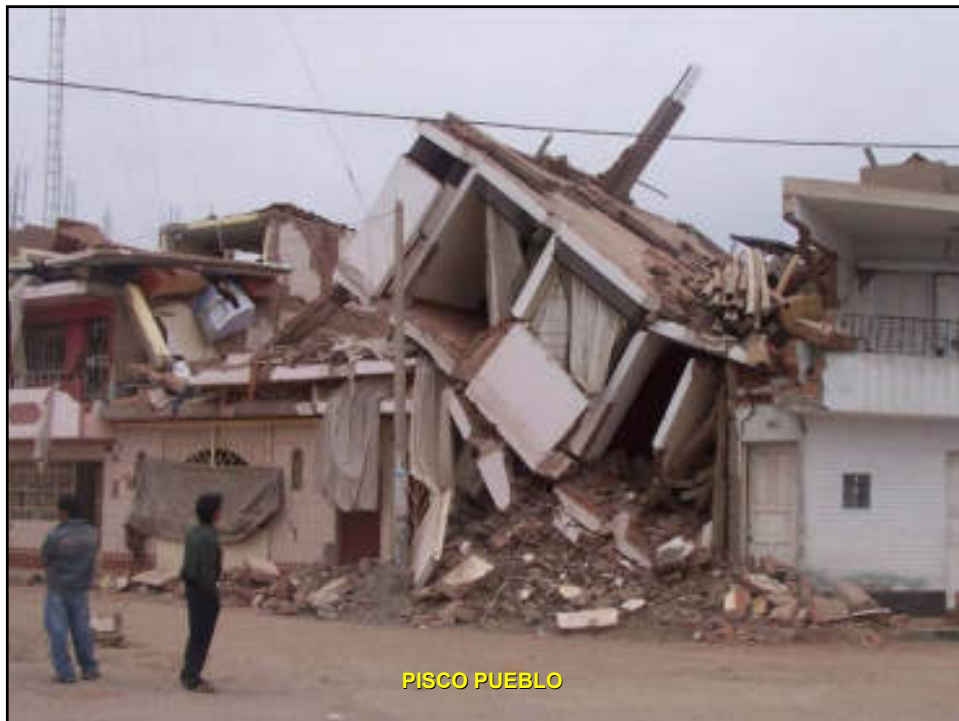
PISCO PUEBLO

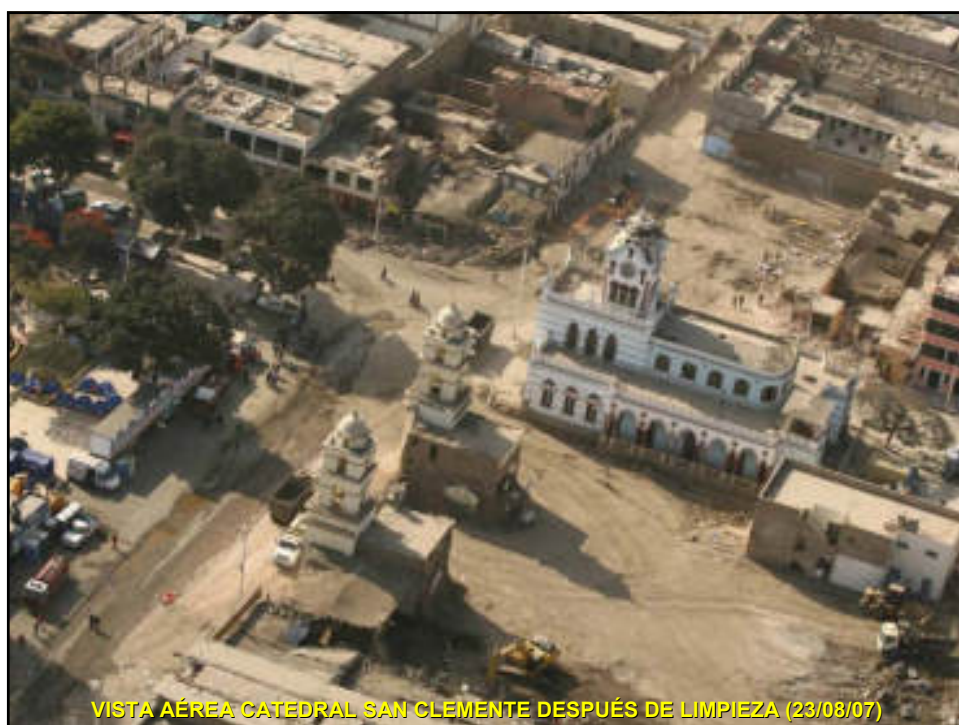
VISTA AÉREA CATEDRAL SAN CLEMENTE DESPUÉS DE LIMPIEZA (23/08/07)

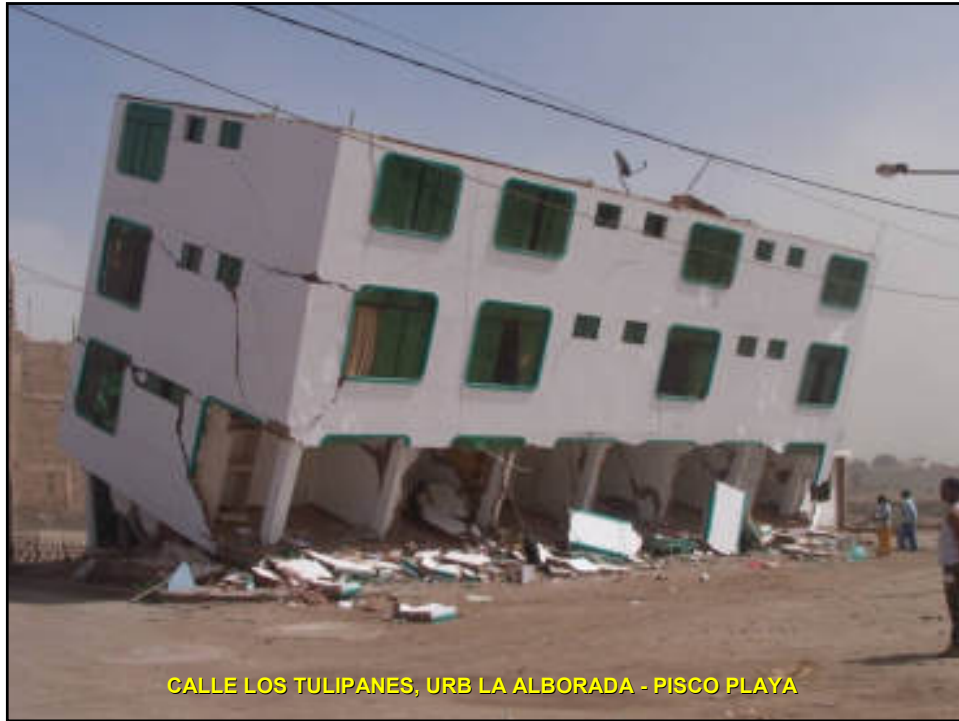
CALLE LOS TULIPANES, URB LA ALBORADA - PISCO PLAYA

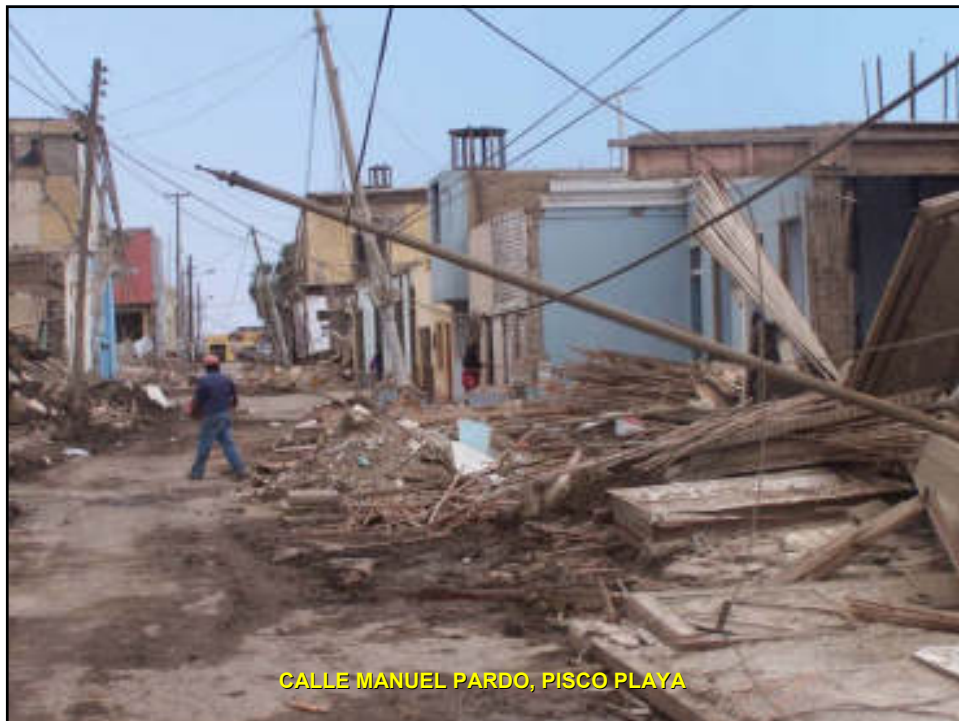
CALLE MANUEL PARDO, PISCO PLAYA
